# Schadensmechanismus und Instandsetzung am Gipsmauerwerk des Marstalls

## Welfenschloss Herzberg

*Dr.-Ing. Ulrich Huster, HAZ Beratende Ingenieure für das Bauwesen GmbH, Kassel, Marburg, Hann. Münden*

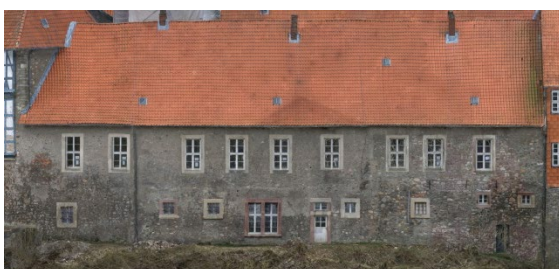
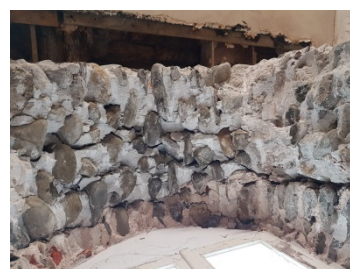
Bei den Überlegungen hinsichtlich der wesentlichen Schadensursachen wurden primär Steifigkeitsvermindierungen im erdberührten und feuchtebeaufschlagten gipshaltigem Mauerwerk identifiziert. Eine Wand ohne horizontale Halterungen würde sich in einem solchen Fall schiefstellen. Im Marstall hingegen werden die Wandköpfe der beiden Traufwände durch die Dachstuhlkonstruktion geklammert, so dass sich die gesamte Wand auf halber Höhe ausbaucht.

Die Ausbauchungen führten zu erheblichen wandparallelen Rissbildungen und Aufspaltungen, die in früheren Sanierungsversuchen durch Zementinjektionen weitgehend verfüllt wurden.

Links:Talseitige Ansicht [Fachwerkstatt Drücker und Schnittger 33397 Rietberg, Orthophoto],  
Mitte und rechts: Autor

Die statische Sicherung erfolgte durch Anbindung des Mauerwerks an die Deckenscheibe über Erdgeschoss und Vernadelungen mit Ankerverbundmörteln aus Gips- oder Hybridmörteln. An sehr stark geschädigten Stellen im Bereich von talseitigen Fensteröffnungen wurde Mauerwerk ausgetauscht. Dabei wurden innovative Abfangkonstruktionen entwickelt, die sich durch geringe Eingriffe in den Bestand auszeichnen.
