INTERVENTIES EN HUN CONSEQUENTIES

Drongen 13 november 2009

**Editor:
Luc Schueremans**

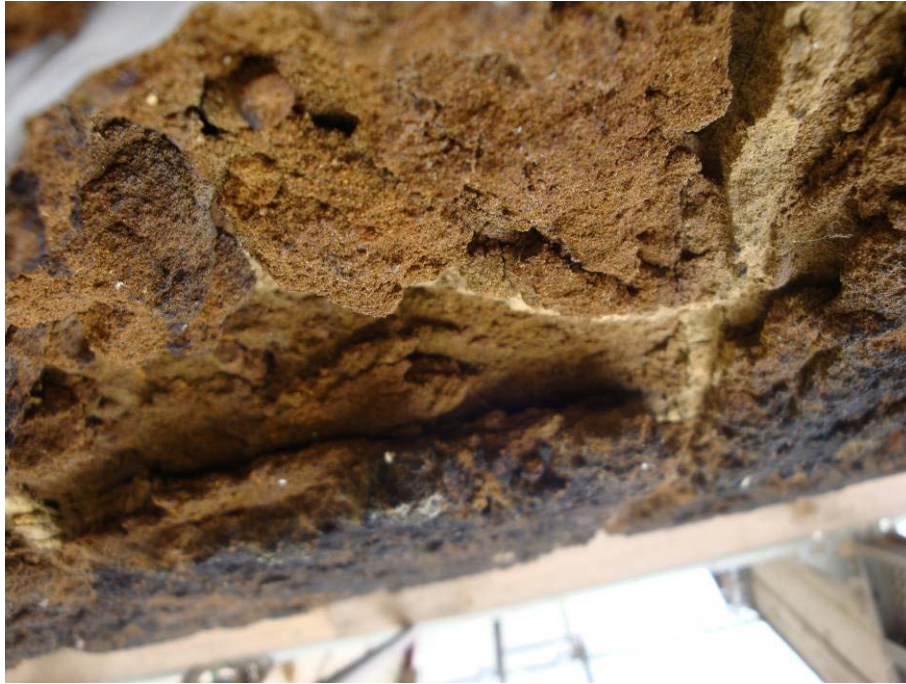
mate afgestoten (Figuur 1). Op plaatsen waar de oppervlaktelaag nog aanwezig is, is vaak een barst zichtbaar tussen de oppervlaktelaag (veelal tot meer dan één cm dikte) en de ondergrond, wat getuigt van de afstoting in de toekomst. Langs deze barst treedt waterinfiltratie op die tijdens winterperiodes aanleiding kan geven tot vorstschade met afstoting tot gevolg. De onderliggende materie vertoont veelal een verlaagde cohesie hetgeen de steenblok gevoelig maakt voor verdere verwerking. Hierdoor is vaak in sterke mate materiaalverlies in de diepte opgetreden.

Figuur 1: Ijzerzandsteen, loszittende oppervlaktelaag

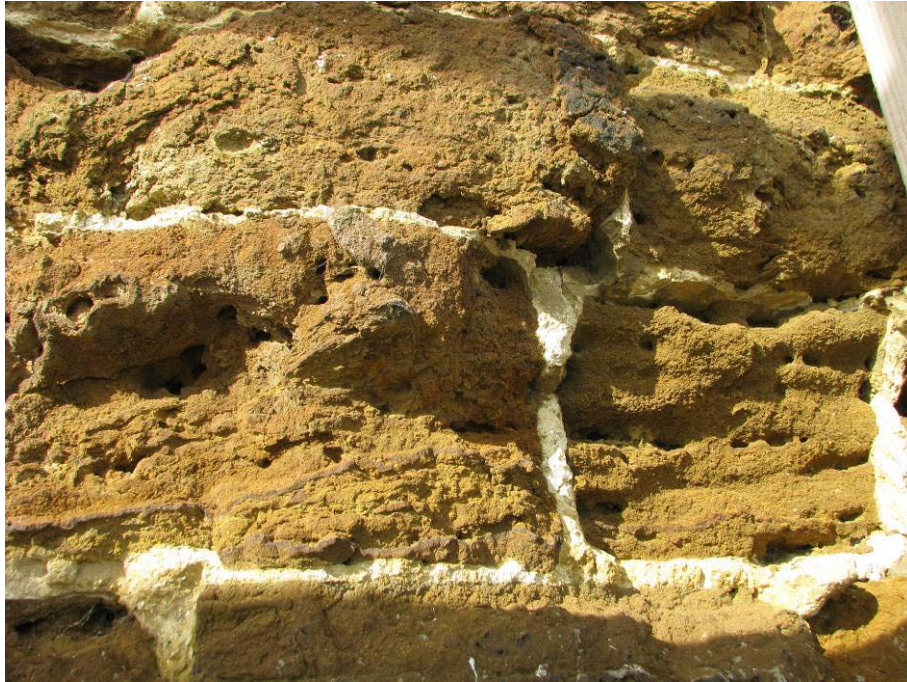
Tot op heden was de structuur van deze bijengangen in de steen zelf niet gekend. Er kan dan ook op basis van een visuele beoordeling niet worden opgemaakt in hoeverre de aan het oppervlak aangetaste graad extrapolerebaar is naar de interne structuur. Zo kan een steen die aan het oppervlak slechts enkele gaten vertoont binnenin licht aangetast zijn of een netwerk van bijengangen vertonen die de draagkracht van de steen in het gedrang brengt.

Figuur 2: Ijzerzandsteen gekenmerkt door sterke aantasting ten gevolge van de aanwezigheid van diverse bijengangen

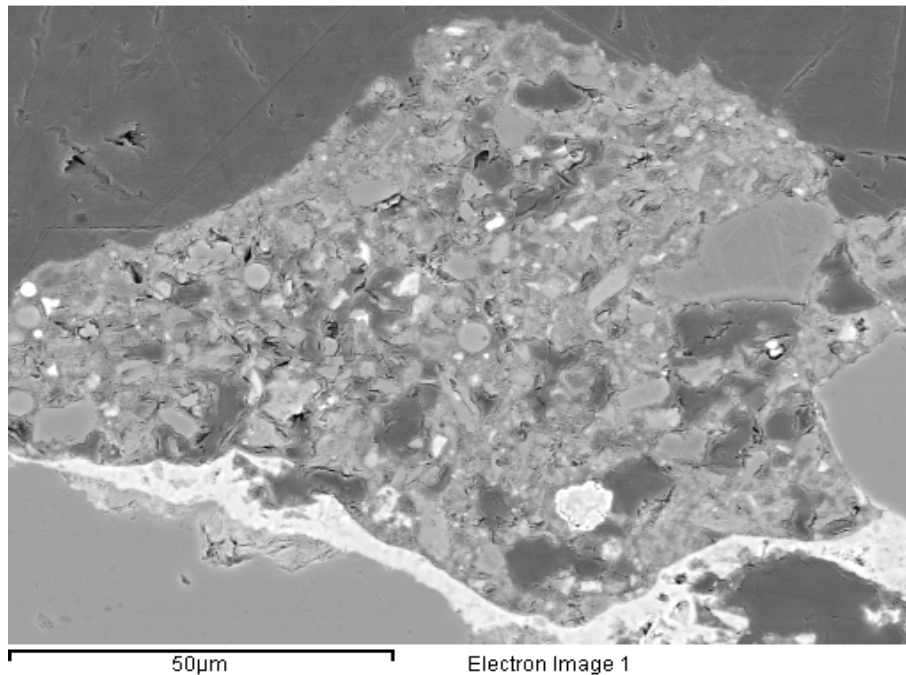
Gezien de aanwezigheid van vliegias (Figuur 3), waarvan de herkomst veelal gelinkt is aan een verbranding van kool, kan worden gesteld dat de vorming van de zwarte korst aangevangen is midden 19^e eeuw, eventueel samengaan met de aanleg en gebruik van de nabijgelegen spoorlijn.

Figuur 3: Teruggestrooid elektronenbeeld van de zwarte oppervlaktekorst

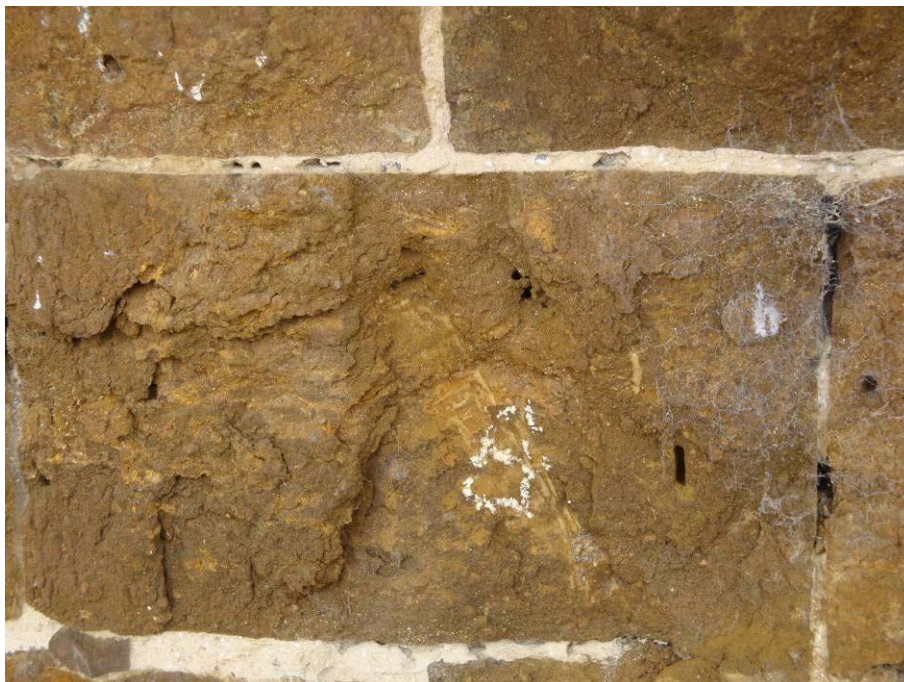
Het onderzoeksgeheel heeft uitgewezen dat de stenen die eigenlijk van betere kwaliteit zijn, waarvan de oorspronkelijke oppervlakte nog aanwezig is doch verweerd zijn aan het oppervlak, eerder een positief consoliderend effect vertonen en dus voordeel zullen halen uit een steenverstevigende behandeling. Deze die sterk verweerd zijn en nood hebben aan een verstevigende behandeling vertonen echter een onvoldoend verstevigend effect na 2 of 3 behandelingen met een product op basis van ethylsilicaat. Een voorbeeld van een dergelijke verweerde steenblok is weergegeven in figuur 4 waarvan het consoliderend effect, beoordeeld aan de hand van DRMS-metingen voor en na consolidatie, geïllustreerd is in figuur 5.

Figuur 4: Sterk verweerde steenblok

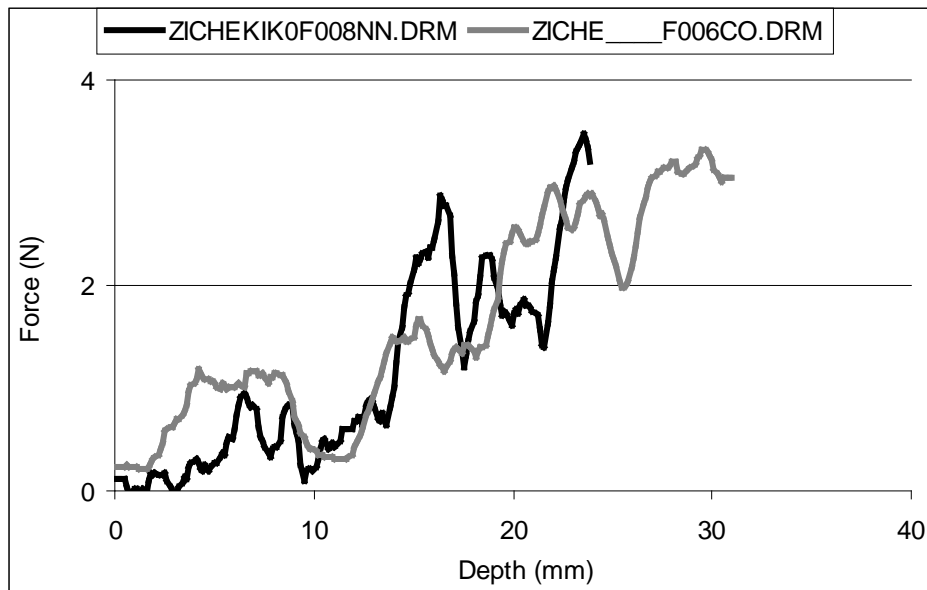
Figuur 5: Hardheidsprofiel van steenblok weergegeven in figuur 4, voor (zwart) en na (grijs) 3 steenverstevigende behandelingen met ethylsilicaat

Nader onderzoek uitgevoerd in het laboratorium heeft uitgewezen dat voornamelijk de aanwezige klei een efficiënte steenverstevigende behandeling in de weg staat, zoals gesuggereerd in de literatuur [3-5]. Het gaat hier over de klei die hetzij als een dunne kleifilm rond de kwartskorrels aanwezig is en vooral over de grotere accumulaties van klei (gedeeltelijk met limoniet kristallisatiekernen) die zich in de poriënruimte tussen de andere korrels (hoofdzakelijk kwarts en glauconiet) bevinden en de porositeit sterk terugdringen (gemiddeld minstens halveren t.o.v. zuivere bolstapeling). De resterende poriënruimte bevindt zich dan (in het slechtste geval) tussen deze intergranulaire klei accumulaties en de met een kleifilm omgeven korrels. Is er minder klei aanwezig in de ijzerzandsteen dan is de limonietcement meer en beter samenhangend waardoor de natuursteen van betere kwaliteit is en bovendien positiever reageert op een verstevigende behandeling.

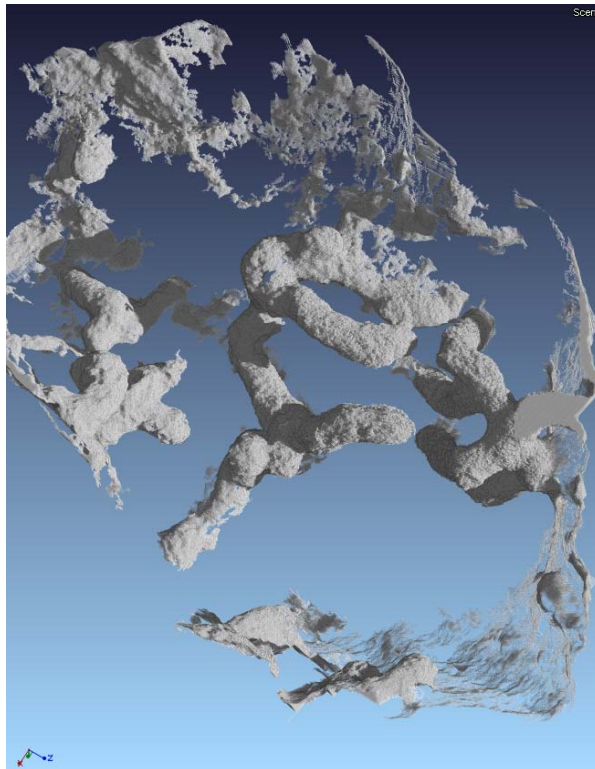
In figuur 7 wordt de structuur gevisualiseerd van de gangen gevormd door de metselbijen aanwezig in een sterk aangetaste ijierzandsteen. De gangen zijn vaak onderling met elkaar verbonden. Dit volgde eveneens uit de evaluatie van CT-scans van de sterk aangetaste mortelmaterie.

Figuur 7: Stuk ijierzandsteen, 3D-weergave van de gangenstructuur van metselbijen bekomen door verwerking van CT-scans

Het preferentieel gebruik van graafgangen van zeewormen, voor zover deze een gelaagde structuur hebben, alsook de verbonden structuur van de gangen, kunnen de draagkracht van een ijierzandsteenblok in het gedrang brengen. Het opstoppen van visueel zichtbare openingen van een sterk aangetaste steenblok door middel van een mortelmaterie is hier bijgevolg materiaal-technisch een onverantwoorde optie.

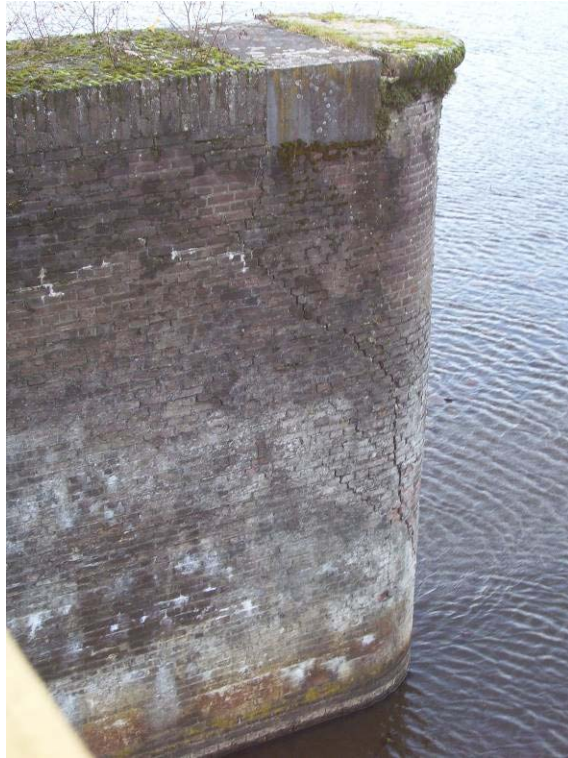
Het patroon van de scheuren in het metselwerk deed sterk denken aan scheurpatronen zoals die ontstaan door hoge drukkrachten en vorst (fig. 2). Petrografisch onderzoek toonde echter aan dat de scheuren veroorzaakt werden door de vorming van gips, ettringiet en thaumasiet in de legmortel als gevolg van chemische reacties tussen sulfaat en mortelcomponenten (Wijffels & Nijland 2004; fig. 3). Deze producten veroorzaken zwelling van de mortel. Deze volumevergroting heeft trekspanning in de mortel tot gevolg. Wanneer de trekspanning boven de grenswaarde van de mortel komt, leidt dit tot scheurvorming. Microscopisch onderzoek liet zien dat de sulfaataantasting niet alleen optrad in de pijlers met macroscopische scheurvorming, maar ook in pijlers die visueel niet aangetast waren: Er waren wel vele microscheuren gevuld met thaumasiet.

Figuur 2: Scheurvorming in één van de pijlers

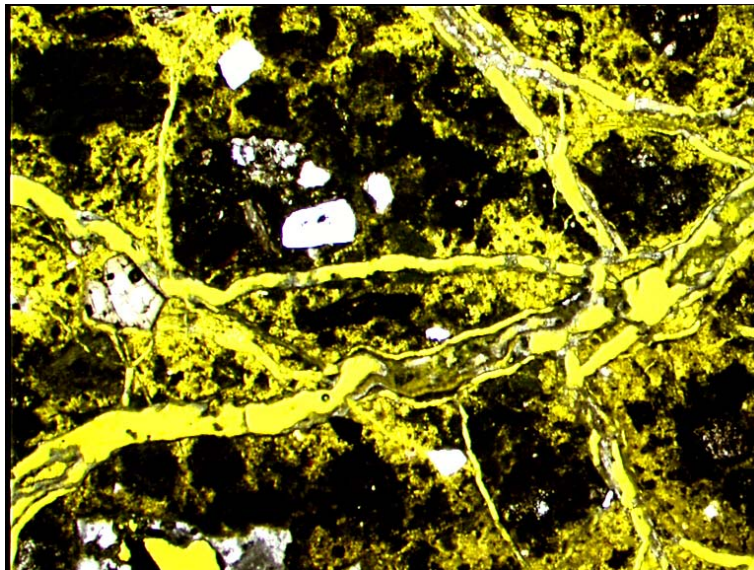
Figuur 3: Overzicht van de scheurvorming in de gedesintegreerde metselmortel (// gepolariseerd licht, 25x vergroting)

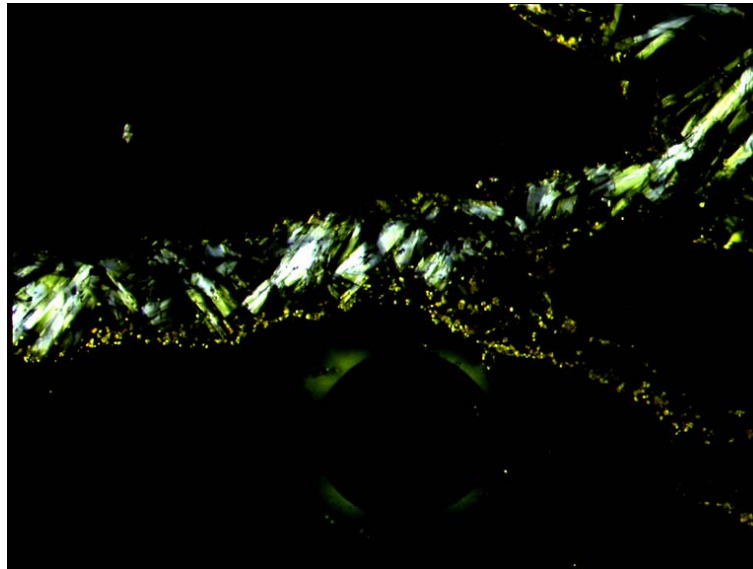
Figuur 4: Microfoto van een met gips gevulde scheur in de metselmortel (kruislings gepolariseerd licht, 100x vergroting).

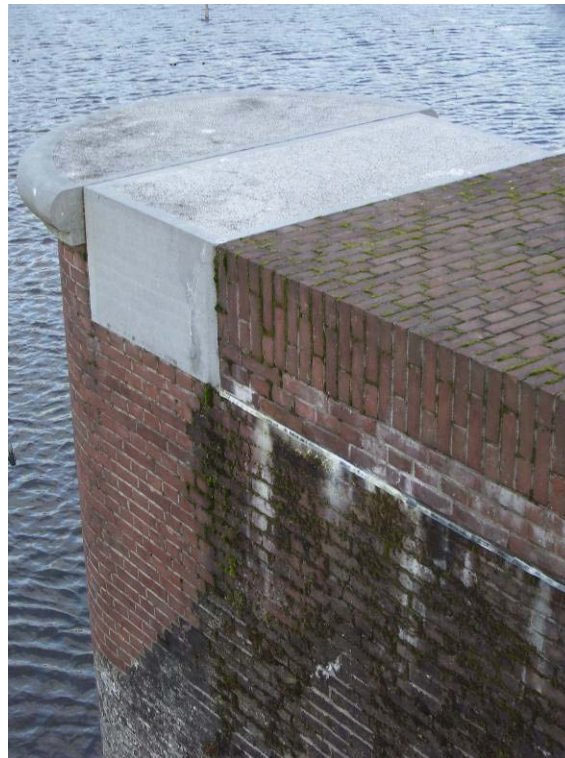
Figuur 5: Proefrestauratie van één van de pijlers: loodslab met druiprand.

- Inbrengen van een loodslab met druiprand onder de rollaag, in combinatie met herstel van het metselwerk met een mortel op basis van luchtkalk + hoogovencement in de volumeverhouding 0,5 : 1 met 5 zand (fig. 5).
- Dezelfde mortel, eveneens in combinatie met een loodslab, maar deze steekt niet uit en is afgesmeerd.
- Machinale verdichting van het vlak liggend voegwerk, waarbij een mortel van commercieel geprefabriceerde hydraulische kalk is gebruikt.

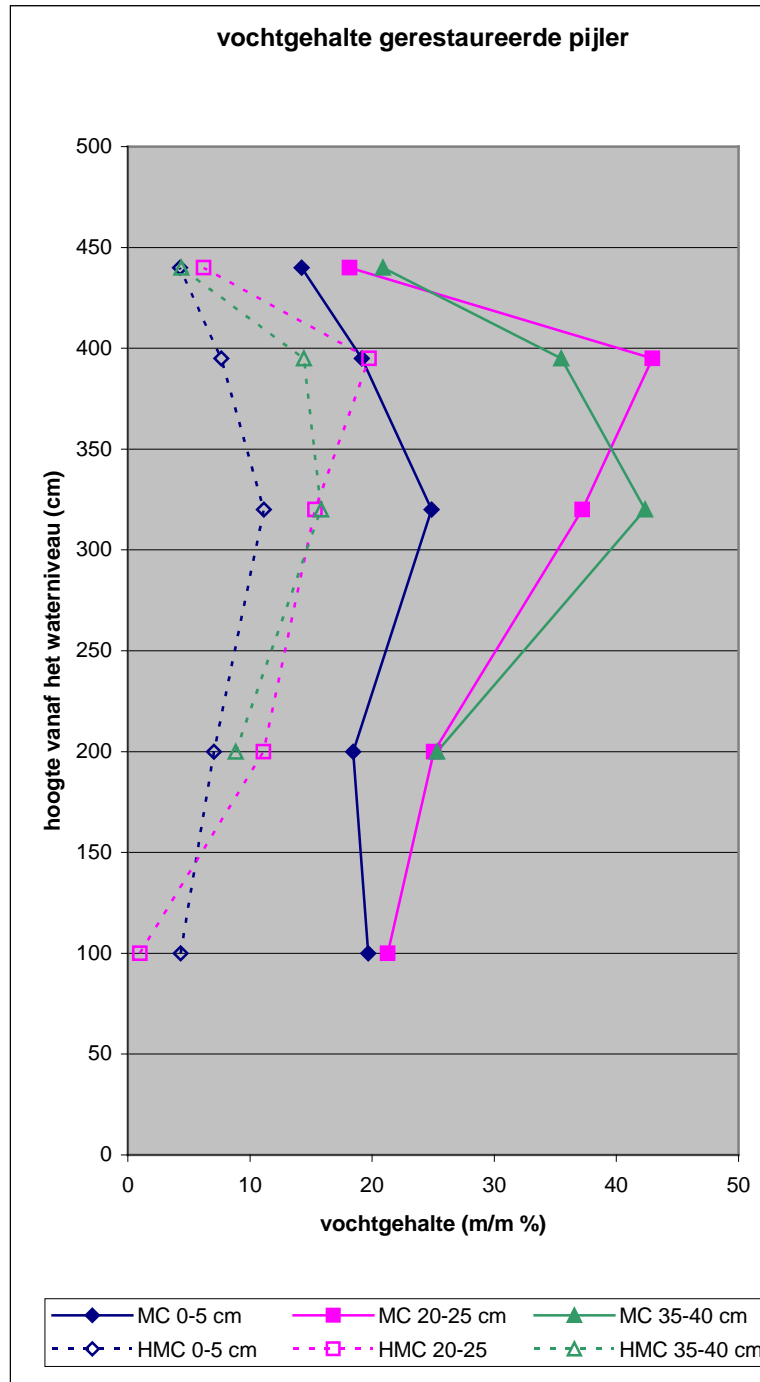
Uit de resultaten van de actuele vochtverdeling blijkt dat het gemeten vochtgehalte vergelijkbaar of zelfs hoger is dan in 2003, vóór de proefrestauratie (fig.6). Hierbij moet wel opgemerkt worden dat het niet in alle gevallen om dezelfde pijlers ging.

Tussen de pijlers onderling zijn geen belangrijke verschillen te zien; de ene wijze van vochtbeperking is dus niet effectiever dan de andere. Het gebruik van een loodslab heeft niet geholpen om het vochtgehalte te verlagen. Het verhoogde vochtgehalte net onder de rollaag duidt erop dat water zich juist op deze hoogte verzamelt. Dit zou kunnen door de verschillen in opbouw van het metselwerk tussen rollaag en het onderliggende metselwerk of door de aanwezigheid van holle ruimtes of scheuren in de rollaag. In de pijler zonder loodslab is het vochtgehalte ook het hoogst net onder de rollaag.

Figuur 6: Actuele (MC) en hygroscopische vochtverdeling (HMC) in één van de gerestaureerde pijlers

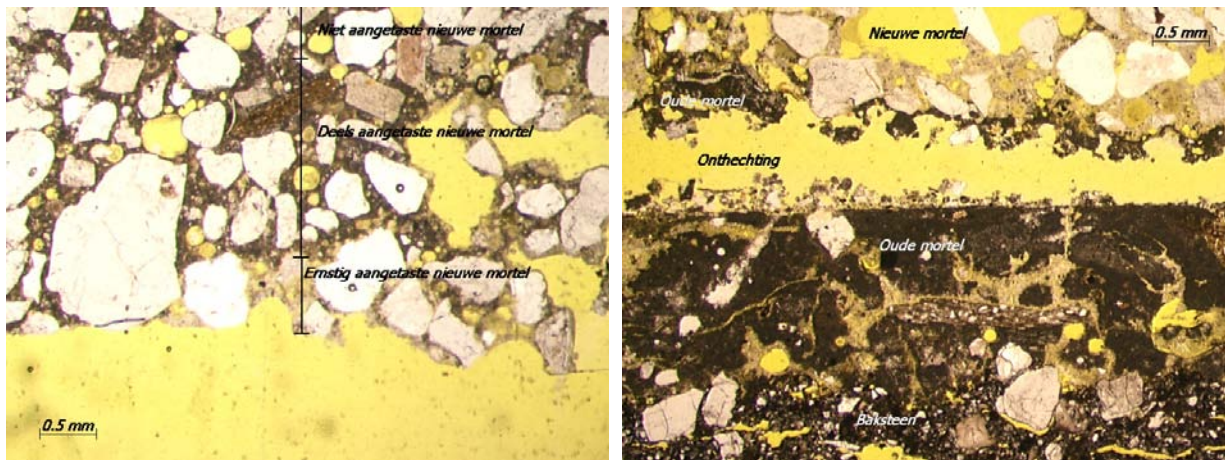
het grensvlak met de oude mortel, in de bindmiddelmatrix (waardoor deze aan samenhang verliest) en op het grensvlak tussen bindmiddel en toeslag is opnieuw sprake van vorming van ettringiet en enig thaumasiet in de holtes (fig. 7). Bij de pijler die gevoegd is met een mortel vervaardigd op basis van hydraulische kalk is geen sprake van aantasting (fig. 8).

Figuur 7: Links: microfoto met overzicht van de sulfaataantasting van de nieuwe metselmortel op basis van luchtkalk en hoogovencement boven het hechtvlak met de oude metselmortel. Rechts: microfoto toont de onthechting tussen oude en nieuwe mortel (beide foto's // gepolariseerd licht, 25x vergroting)

Evaluatie van de proefrestauratie laat zien dat de genomen maatregelen om het vochtgehalte te beperken niet effectief zijn. Optrekkend vocht is dominant. In tegenstelling tot wat vooraf verwacht werd, blijkt een mortel op basis van luchtkalk en hoogovencement in dit geval niet bestand tegen sulfaataantasting onder de onderhavige condities. De keuze voor de hydraulische kalk ligt in dit geval voor de hand.

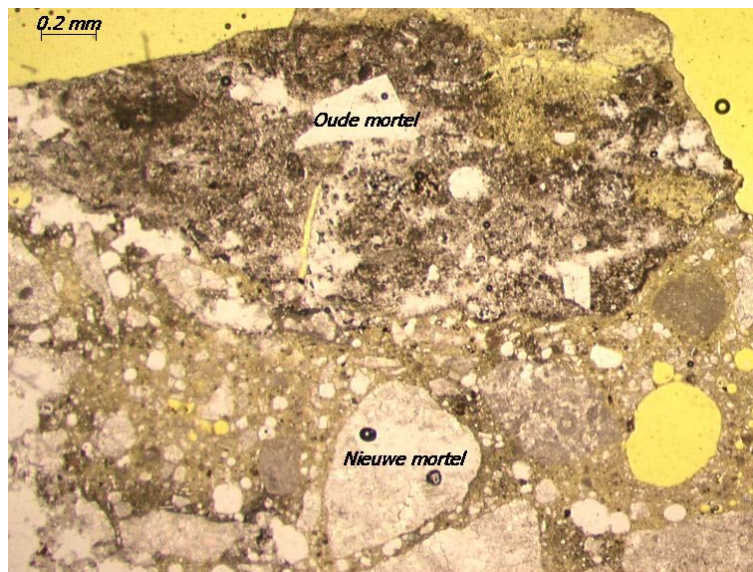
Figuur 8: Microfoto van het hechtvlak tussen de nieuwe mortel op basis van hydraulische kalk en de oude metselmortel (// gepolariseerd licht, 50x vergroting).

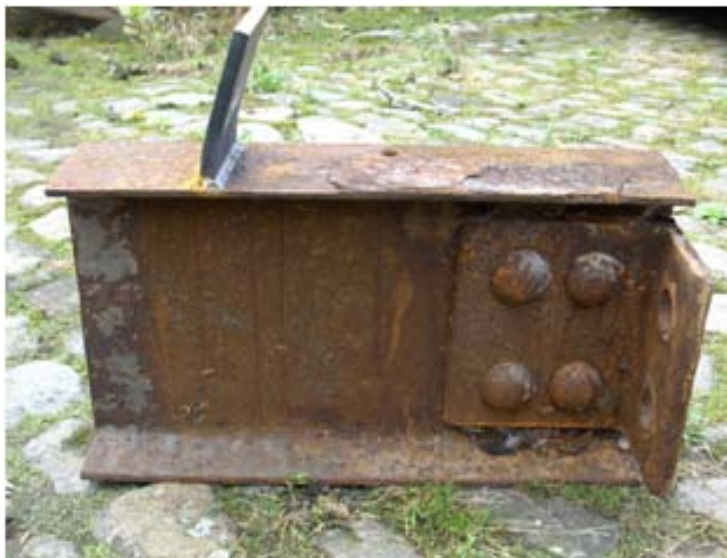
Figuur 7: L-stuk via klinknagelverbindingen aan gording (I-ligger)

Bijkomend werd een ultrasoon onderzoek uitgevoerd naar corrosievorming bij de klinknagelverbindingen, met als resultaat dat er geen corrosievorming aanwezig is. Daaruit kunnen we besluiten dat de klinknagelverbindingen nog in goede staat zijn en kunnen
