# VALORISATIE EN CONSOLIDATIE VAN MONUMENTALE BETONCONSTRUCTIES

Turnhout, 21 april 2006

Editor:  
D. Van Gemert

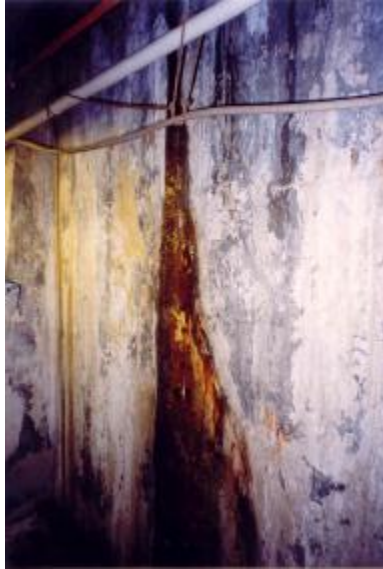
De badkuip vertoont ernstige betonaantasting. De aansluiting van de badkuip met het omringende terras vertoont lekkages waardoor het chloorhoudend zwembadwater en het kuiswater langs de wanden van de kuip kunnen stromen en zo het beton aantasten. Ook de onderkant van het terras vertoont betonaantasting. Door het chloorhoudend water kunnen Cl<sup>-</sup>ionen in het beton dringen en zo het inwendige staal aantasten. Door roestvorming (expansie) wordt het beton, daar waar een te geringe dekking aanwezig is en de chloridenwerking dus het sterkst, weggedrukt. Dit is vooral te zien bij de steunberen, dewelke het meeste inwendige wapening bezitten. De situatie van de badkuipwand en de steunberen is weergegeven in figuren 1 en 2. In figuur 3 is de toestand van de onderkant van de terrassen (kades) langs de zwemkuip te zien. Ook hier zijn betonaantasting en roestvorming opgetreden, versterkt door waterinfiltratie via krimpscheuren in het beton. Op het beton is ook een witte afzetting zichtbaar. Dit zijn uitgekristalliseerde zouten die door het afstromend water uit het beton worden geloogd.

**Fig. 1:** Roestvorming + betonaantasting wand kuip

De resultaten van het intensieve vooronderzoek hebben aangetoond dat een herstelling van de betonnen badkuip en de aansluitende kades economisch en praktisch niet relevant zou zijn. Een reconstructie van deze kuip met recuperatie van de bestaande tegels en vormstukken werd dan ook voorgesteld en uitgewerkt. Bij deze reconstructie zal speciale aandacht gaan naar de waterdichte aansluiting van de kades en de kuip en de waterdichting van de kuip zelf om toekomstige betonschade te voorkomen.

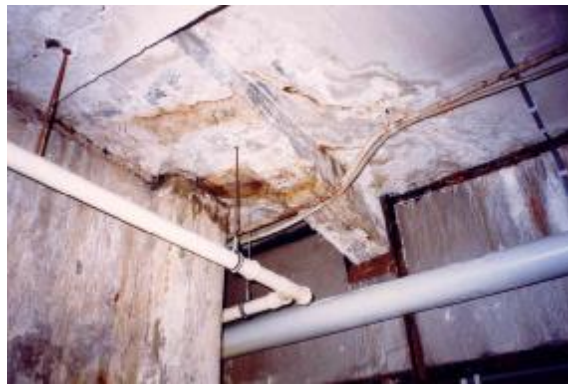
**Fig. 3:** Zicht op aansluiting zwembadkuip en omliggend terras

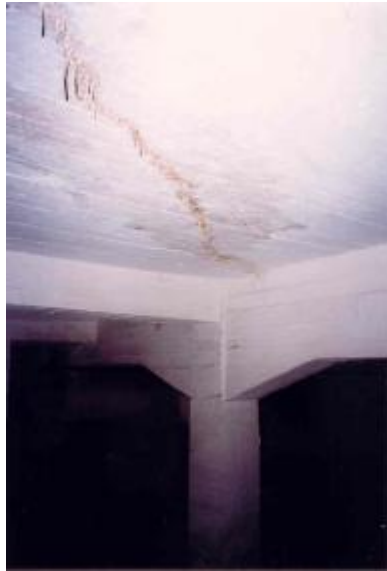
De bodem van de kuip vertoont structurele barsten. In de hoeken van de plaatvelden van de bodem van het zwembad lopen de barsten onder 45°. In het midden van de kuip lopen de barsten evenwijdig met de korte zijde van de kuip. De scheuren in de vloerplaat zijn ook zichtbaar langs de bovenzijde en tekenen zich af in de tegels. Krimp van het beton samen met een onvoldoende stijfheid van de plaat hebben aanleiding gegeven tot het vormen van de scheuren.

**Fig. 4:** Scheurvorming in plaathoek (45°)

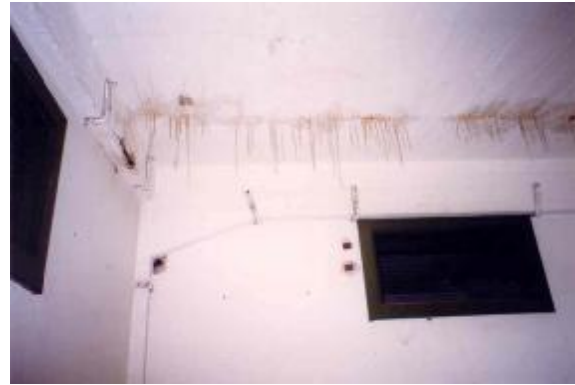
**Fig. 5:** Scheurvorming evenwijdig met korte zijde

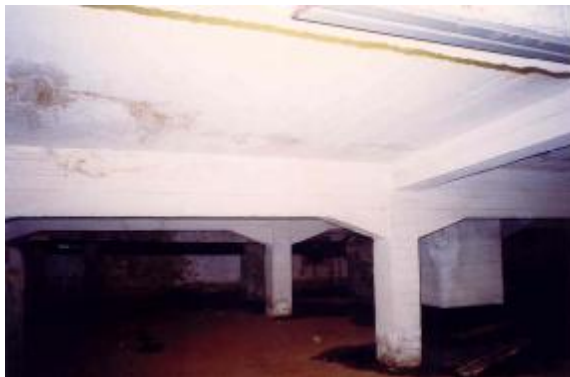
De draagstructuur van kolommen en balken onder de kuip is in relatief goede staat en vertoont slechts lokale aantastingen. Figuur 6 toont de draagstructuur.

**Fig. 6:** Draagstructuur kuip

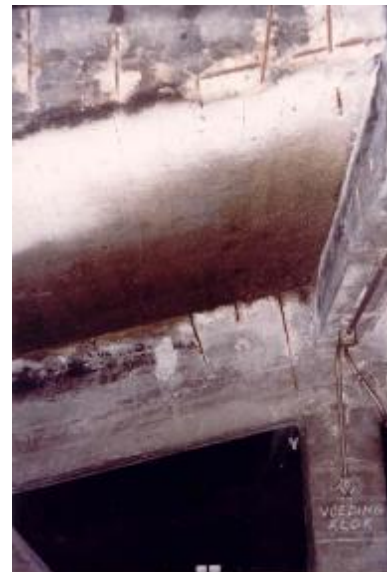
**Fig. 7:** Betonaantasting dakplaat + spant

De balken en kolommen van de dakspanten evenals de onderzijde van de dakplaat vertonen evenwel wel betonaantasting. Door een te geringe betondekking en door roestvorming van de inwendige wapening zijn ook hier stukken beton weggedrukt. Vooral de beugels in de balken en de dakplaatwapening hebben een te geringe betondekking. De betonschade is getoond in figuur 7. In het dak zijn ook verluchtingskoepels aanwezig. Door

de doorstroom van chloridehoudende, vochtige lucht uit het zwembad is ook hier zeer ernstige betonaantasting opgetreden.

De overige betonnen structuuronderdelen (dakstructuur, aanpalende gebouwen) worden hersteld volgens de klassieke betonherstelmethodes (verwijderen aangetast beton, beschermen of vervangen inwendige wapening en herprofilieren met herstellmortel). Daar waar chlorides de betonaantasting hebben geïnitieerd (dakstructuur), zullen speciale herstelproducten met chloride-inhibitoren aangewend worden [4]. Nieuwe en bestaande betonnen structuren worden gehydrofobeerd om indringing van schadelijke chloorgassen in de betonporiën te minimaliseren.

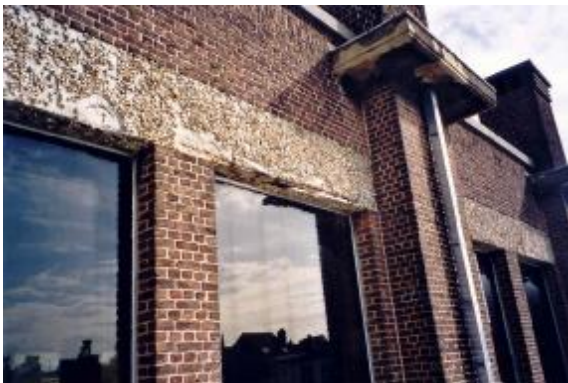
De betonbalken boven de ramen hebben het uitzicht van gewassen beton. Bij de balken boven de ramen van de badkuip blijkt echter dat de balken bekleed zijn met een mortellaag waarin kiezelgranulaten gedrukt zijn (zoals beschreven in het oorspronkelijke lastenboek). De balken vertonen reeds grote schade. Een aantal plaatsen is reeds hersteld. Op een aantal plaatsen zijn de balken over de volledige hoogte doorgebarsten. Op verschillende plaatsen kan ook duidelijk vastgesteld worden dat het grootste gedeelte van de schade aan de betonbalken boven de ramen te wijten is aan een te geringe betondekking gecombineerd met roestvorming van de inwendige wapening.

De schade aan de balken boven de ramen wordt weergegeven in figuur 8 en 9.

**Fig. 8:** Zicht op betonnen raamlintelen

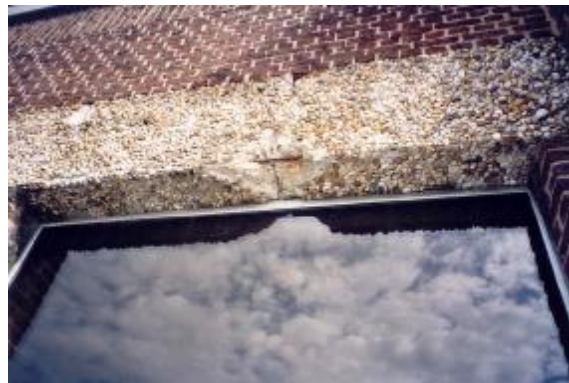
**Fig. 9:** Detail schade

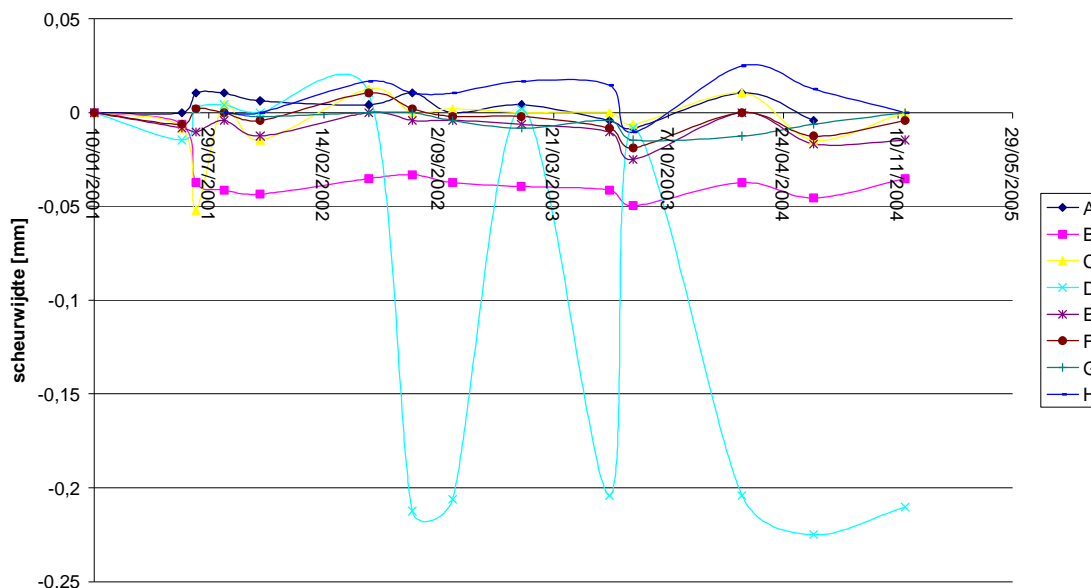
Fig. 13: Resultaten demecmetingen

Uit de resultaten kan duidelijk de evolutie van de scheuren opgemerkt worden bij het leeglaten en vullen van de zwemkuip.

In het voorjaar van 2005 kon gemerkt worden dat de scheuren watervoerend bleven. Bijkomend was ook de aantasting van de steunberen en de omliggende kades zodanig ver gevorderd dat besloten werd om de badkuip in april 2005 definitief te sluiten.

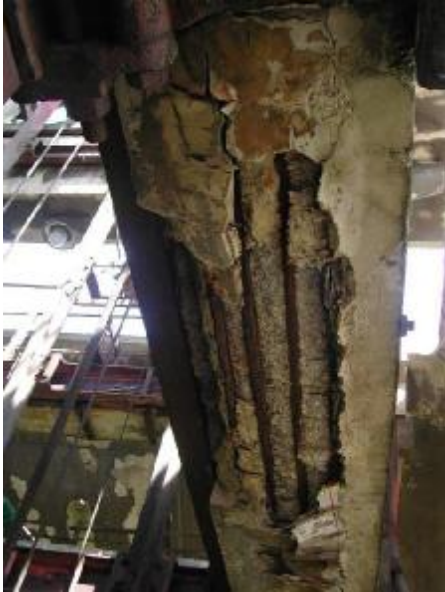
**Foto 1:** De wapening aan de onderkant van de balk is roestig en drukt schellen beton weg.

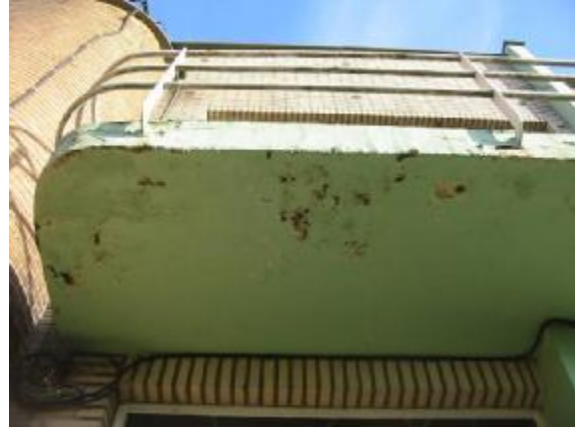
**Foto 2:** Roestplekken onderaan het betonnen terras van een modernistische woning

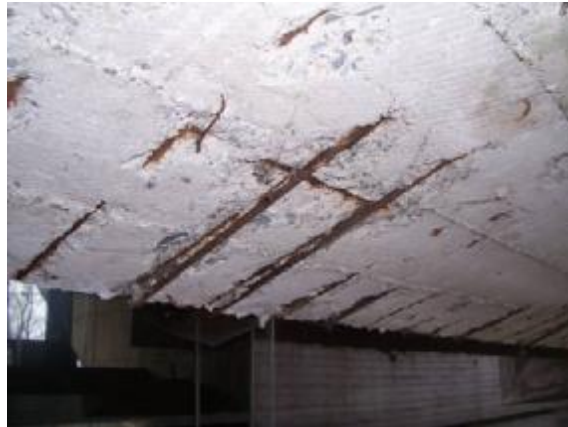
**Foto 3:** Roestige wapening onderaan een betonnen dakplaat

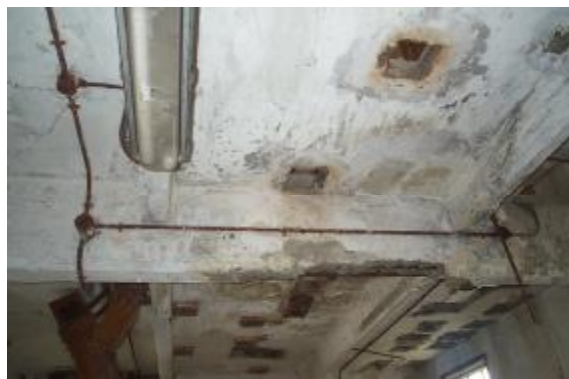
**Fig. 2:** Holes in the concrete floor, where the belts passed trough

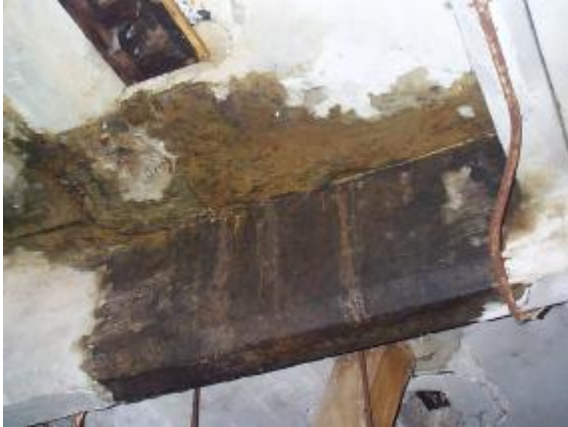
**Fig. 4a:** Damaged concrete

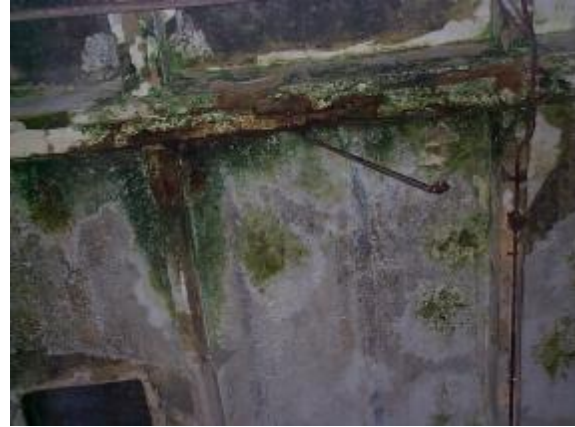
**Fig. 4b:** Moss growth on the structure

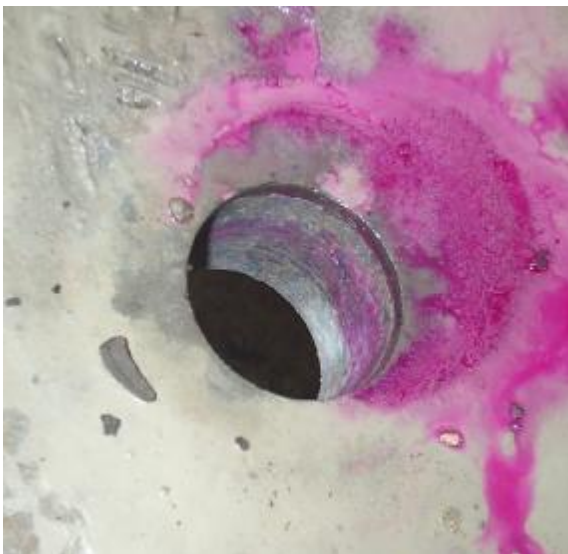
**Fig. 5:** Test results of phenolphthalein test on the hole of the drilled core number 23
