# Der kathodische Korrosionsschutz der Achereggbrücke

Im Jahr 2012 wurden markante Schäden am Tragwerk der Achereggbrücke festgestellt. Gleichzeitig zeigte die statische Überprüfung der 50 Jahre alten Spannbetonbrücke Tragsicherheitsdefizite auf.

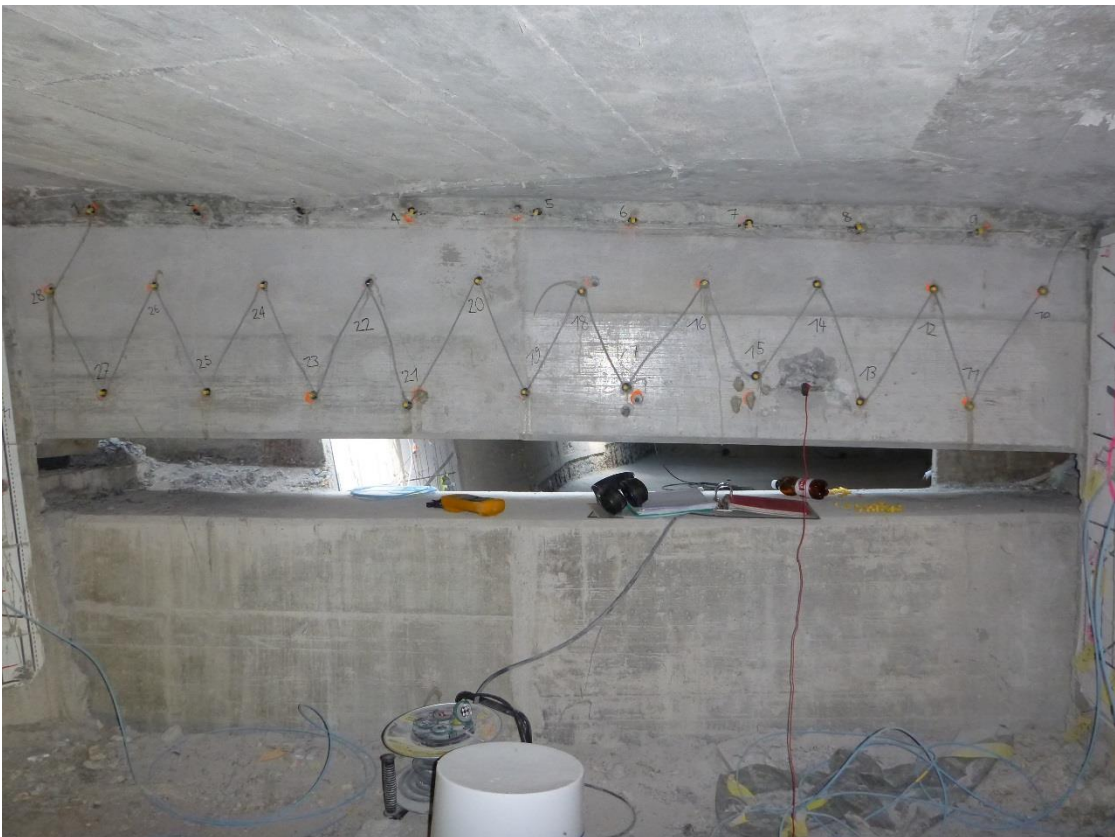
[Querträger eines Gerbergelenks]

Gerade bei den Gerbergelenken der Achereggbrücke war dies eine zentrale Aufgabenstellung an den KKS. Konkret sah das Schutzkonzept vor, sowohl die Gesamtstruktur der Querträger als auch die der angrenzenden Längsträger auf einer Länge von ca. 1.5 Metern mit einem KKS auszurüsten. Als weitere Herausforderung war zu beachten, dass die Brücke längsvorgespannt ist. Die für die Stabanoden erforderlichen Bohrungen mussten sehr genau platziert werden, um die Spannkabel nicht zu beschädigen. Dazu wurde im Vorfeld die Lage der verschiedenen Kabel bis in eine Tiefe von 30 Zentimetern geortet und markiert. Während der bisherigen Ausführungsarbeiten zeigte sich, dass die Markierungen sehr genau passten und keine Kabel beschädigt wurden.
