# Restaurierungskonzeption Bonner Tor

Erftstadt-Lechenich

Projektarbeit zum Restaurator im (Maurer-) Handwerk

Akademie Schloss Raesfeld

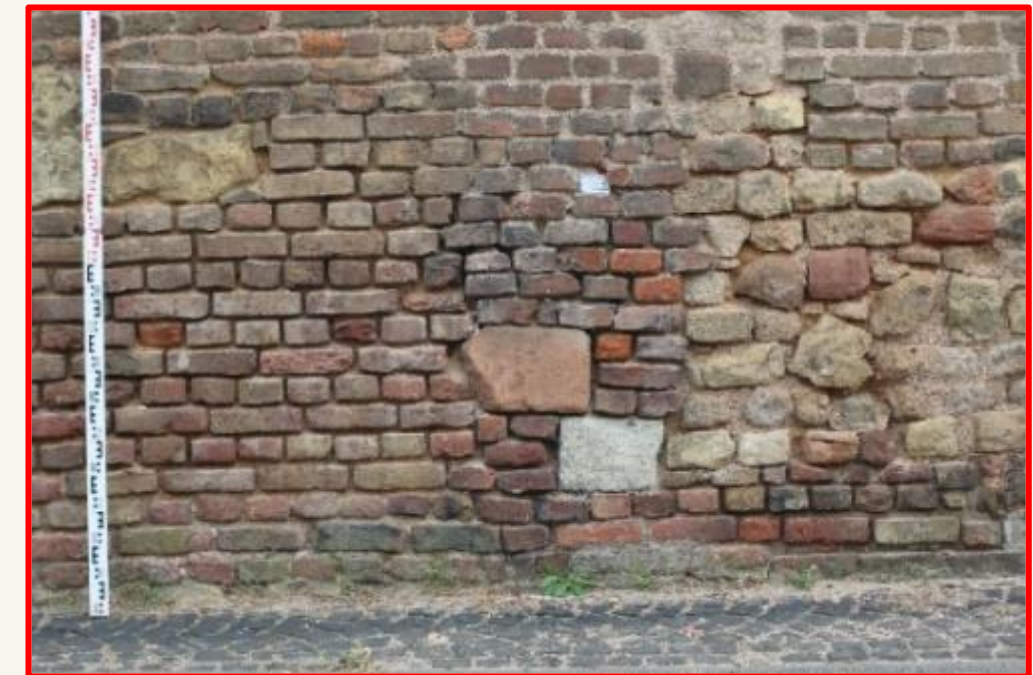
Abb. 2: Detailsicht Untersuchungsbereich straßenseitig (Aufnahme: Aurel Froitzheim, 2023)

Grund für nähere Betrachtung und Auswahl: Auffallende strukturelle Schäden, besonders an der straßenseitigen Nordseite

- Ausgewaschene Fugen, loser Mörtel
- Rückverwitterung bzw. Totalverlust von Einzelsteinen
- Pflanzenbewuchs in den Fugen

- Mögliche Einsicht: Zu hohe Belastung für Mörtel mit Weißkalkhydrat.
- Neuer Ansatz eines Restaurierungsmörtels, am Bestand orientiert:
  - Variante 1: Heißkalkmörtel
  - Variante 2: Kalkspatzenmörtel
- Schadhafte Einzelsteine austauschen, durch passende Ziegelsteine ersetzen

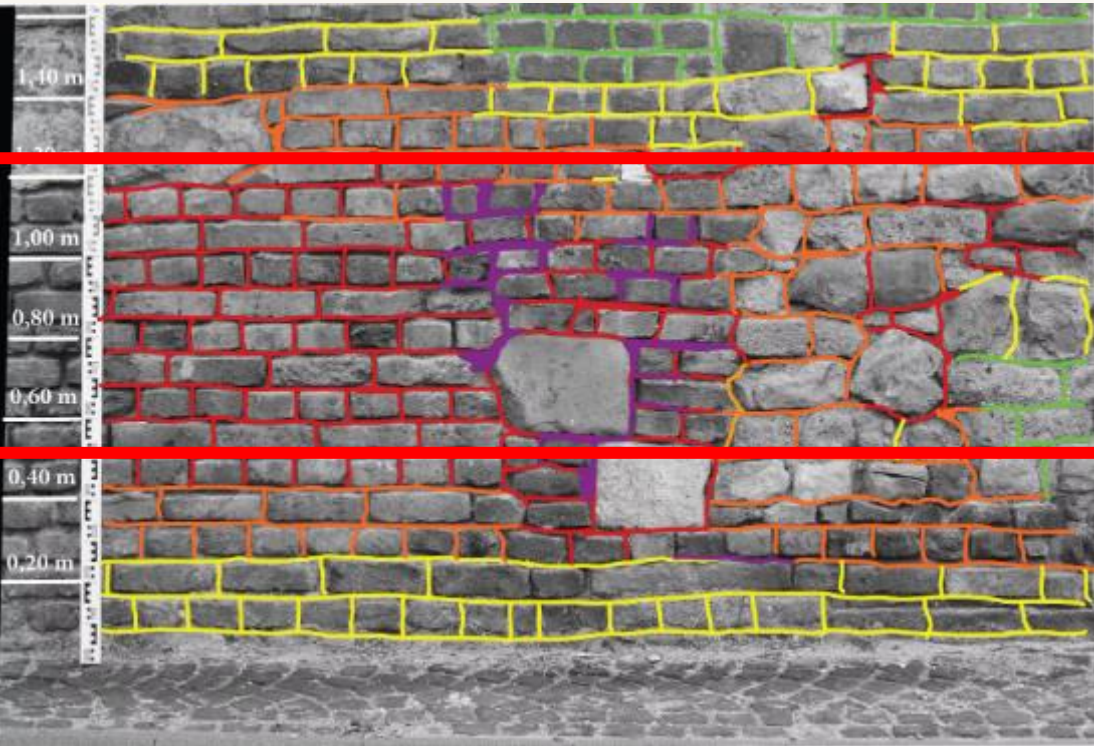
# Untersuchungen – Beispiel Fugenschäden + Salzbelastung

Fragestellung: Warum konzentrieren sich die Fugenschäden zwischen 0,50-1,30 m Höhe?

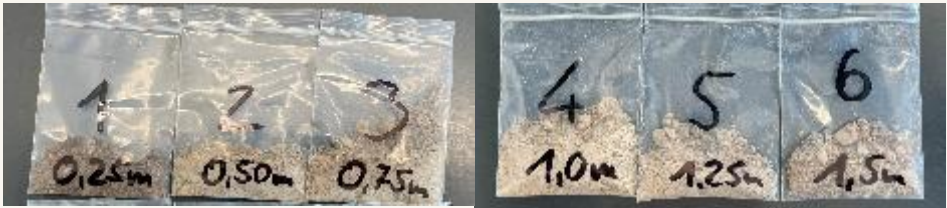
## Methode: Schadsalzuntersuchungen

## Ergebnis:

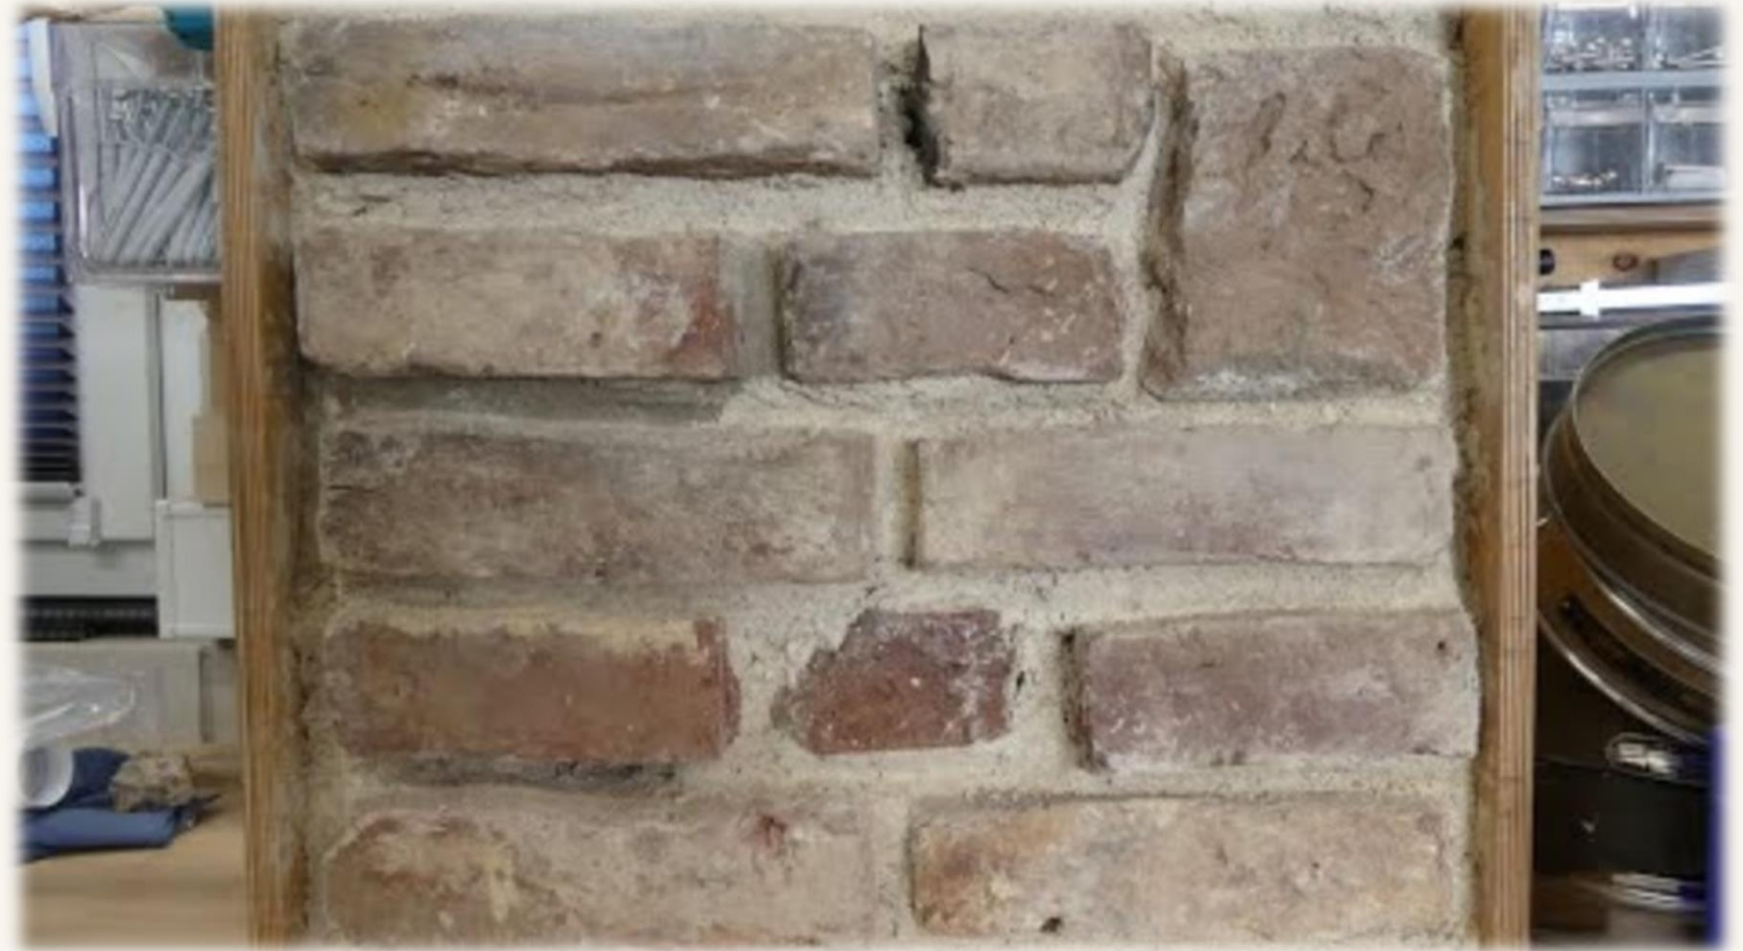
# Ausführung - Vorbereitungen + Steinaustausch

1. Mustertafel für Heißkalkmörtel
2. Mustertafel für Kalkspatzenmörtel
3. Darstellung Vorzustand / Schäden

## Fugen ausräumen und losen Mörtel entfernen

ggf. Zementmörtelreste entfernen

## Rückverwitterte Steine entfernen

## Fläche reinigen und vornässen

## Einzelsteine mit Heißkalkmörtel einsetzen

geeignete Abbruchziegel aus einer ähnlichen Herstellungszeit

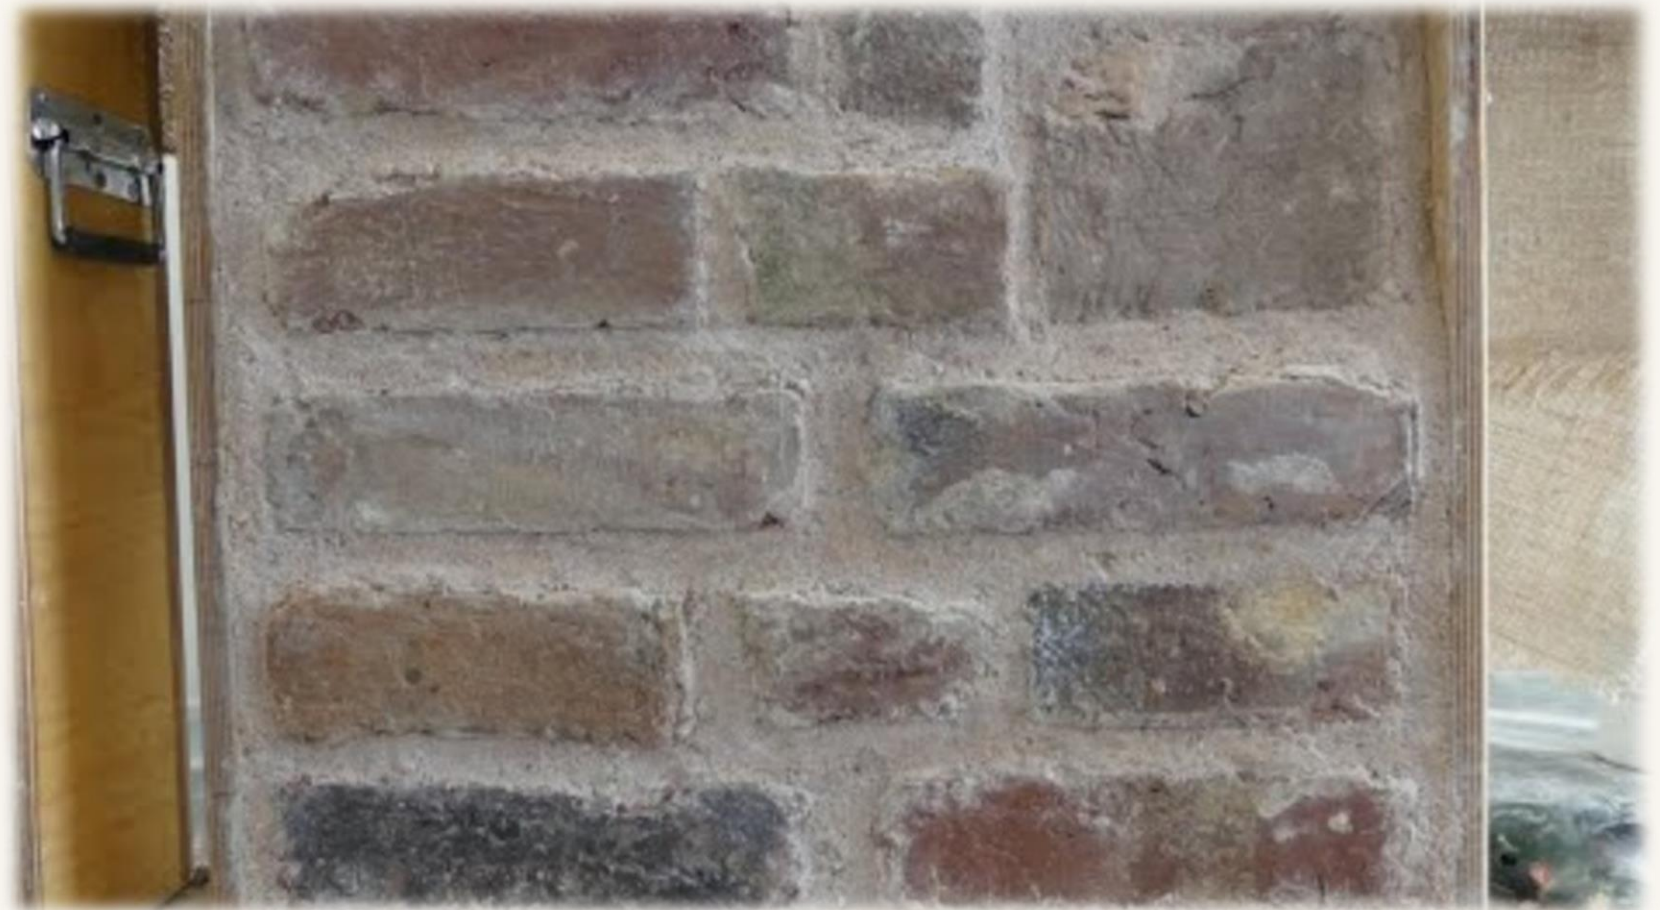
# Ausführung - Variante Heißkalkmörtel

In kleinen Mengen gemischt und ab 40°C sofort verarbeitet:

- 4,5 Teile Sand (0-8 mm)
- 0,5 Teile Ziegelmehl
- 1,0 Teil ungelöschter Kalk CL90
- 1,75 Teile Wasser

Lagenweise mittels Handverfugung

Fugen im Anschluss erneut leicht vorgehäst und mit einem Fugenholz nachbearbeitet

Mustertafel mit Jute abgehängt und in regelmäßigen Abständen mit Wasser befeuchtet

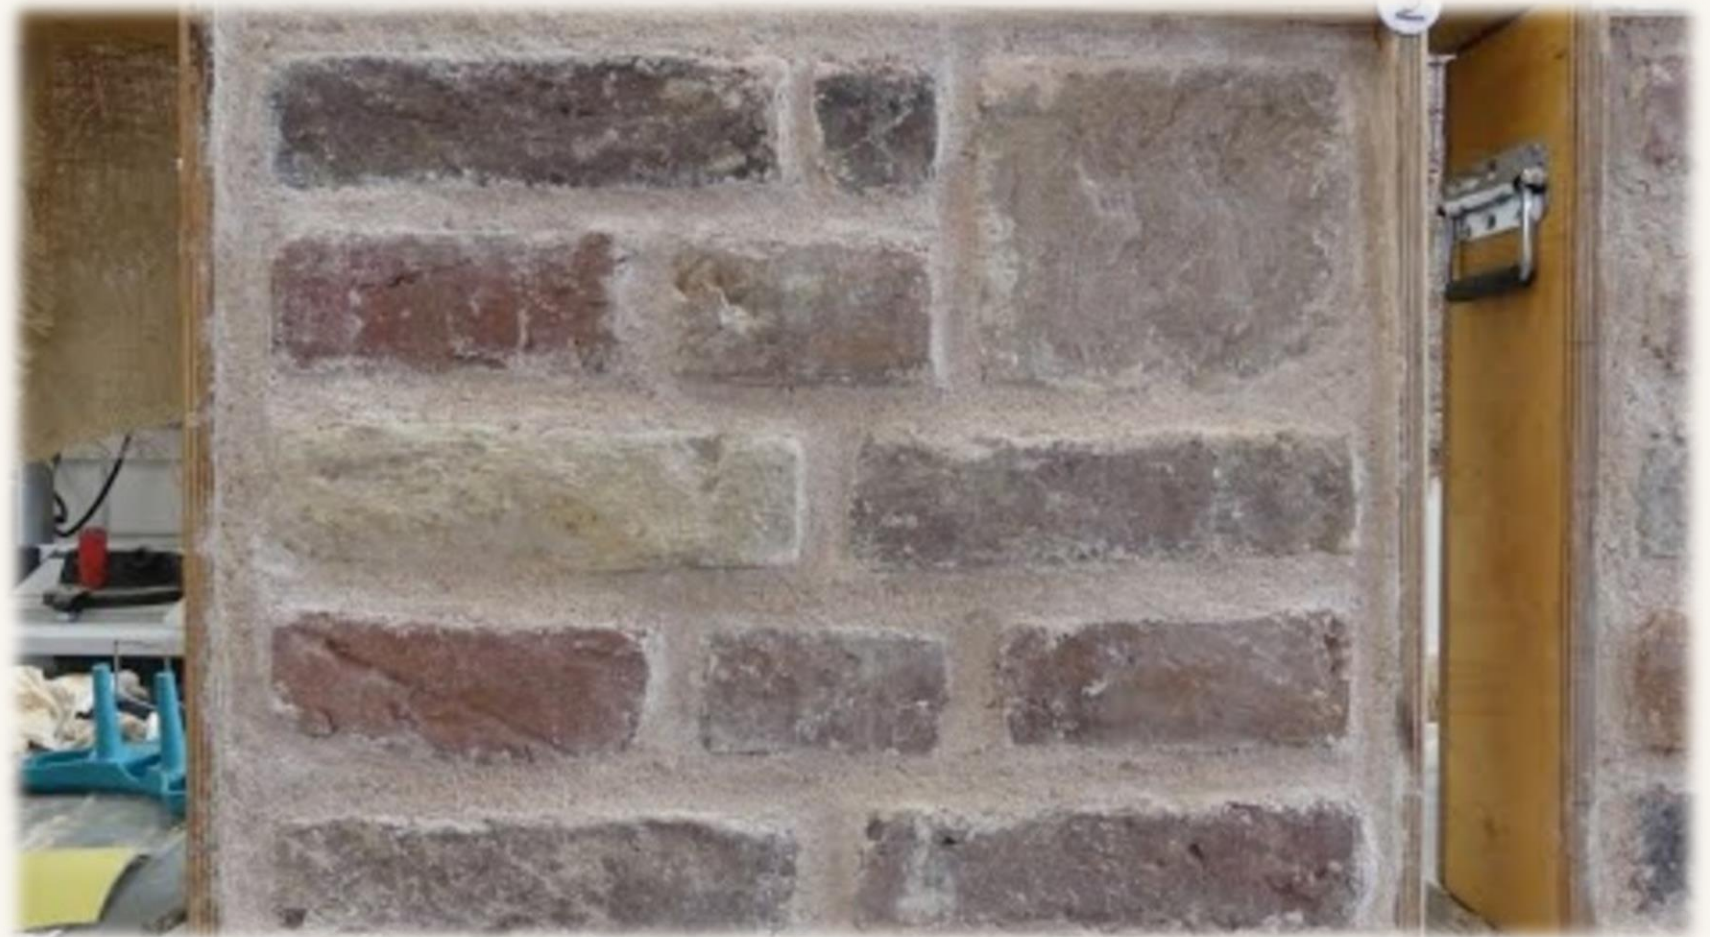
# Ausführung - Variante Kalkspatzenmörtel

In kleinen Mengen am Vortag im Mischgefäß trockengelöscht:

- 4,5 Teile Sand (0-8 mm)
- 0,5 Teile Ziegelmehl
- 1,0 Teile ungelöschter Kalk CL90
- 2,0 Teile Wasser

Lagenweise mittels Handverfugung

Fugen nach ein paar Stunden Trocknungszeit mit einem Fugenholz aufgeraut und nachbearbeitet

Mustertafel mit Jute abgehängt und in regelmäßigen Abständen mit Wasser befeuchtet
