# **Entwicklung eines möglichen Instandsetzungsvorgehens für die Sichtbetonfassade mit Holzstruktur am denkmalgeschützten Hörsaalzentrum Ost der Ruhr-Universität Bochum**

**Bachelorarbeit**

# Objektbeschreibung - Hörsaalzentrum Ost (HZO)

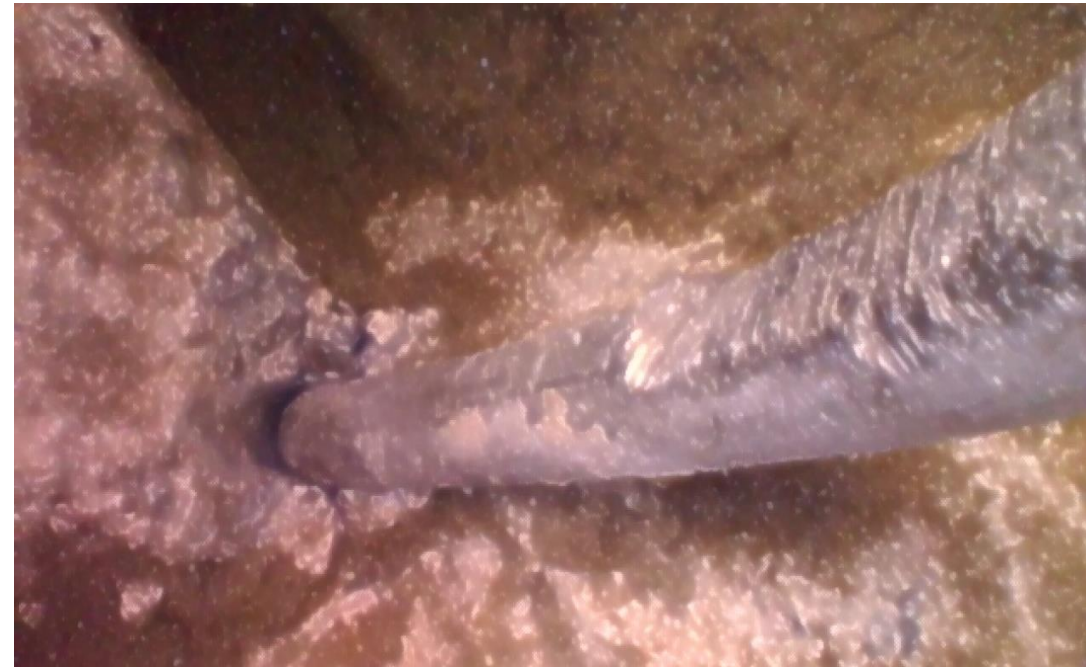
# Bohrkernentnahmen

- Zustandsermittlung der Verankerungen
- Bestimmung der Druckfestigkeit

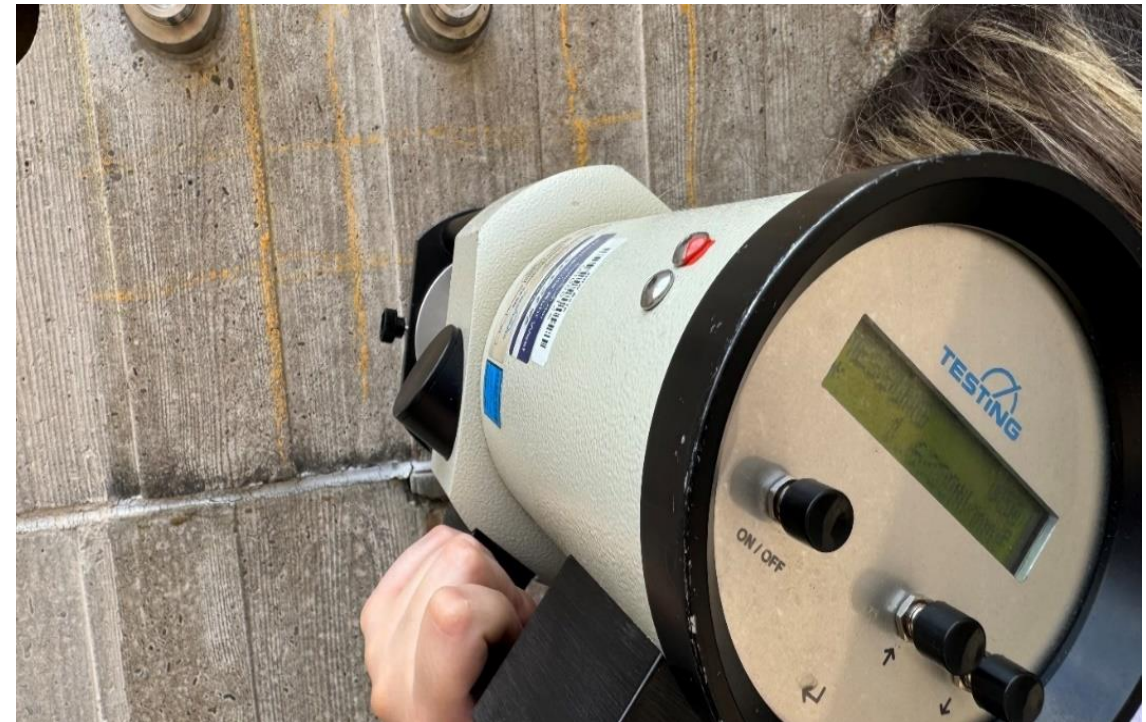
# Bestimmung der Betongüte

- Bestimmung der Druckfestigkeit:
  - Druckprüfmaschine
  - Rückprallhammer
- Bestimmung der Haftzugfestigkeit:
  - Haftzugmessgerät
- Ergebnis der linearen Regression:

Altbetonklasse A5

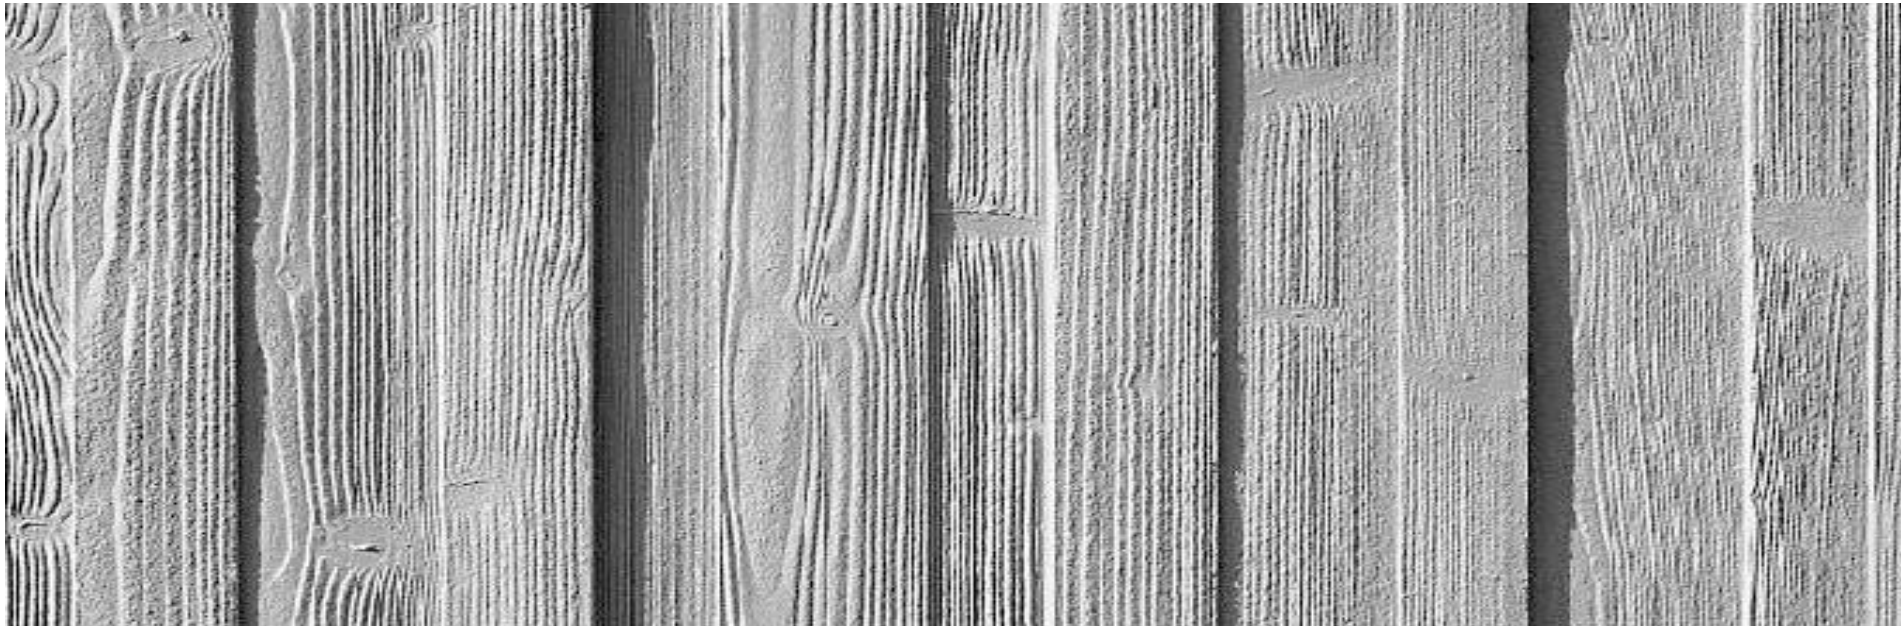
- Methode 2: Standard Silikonmatrizen mit Fichte-Tanne-Holzstruktur

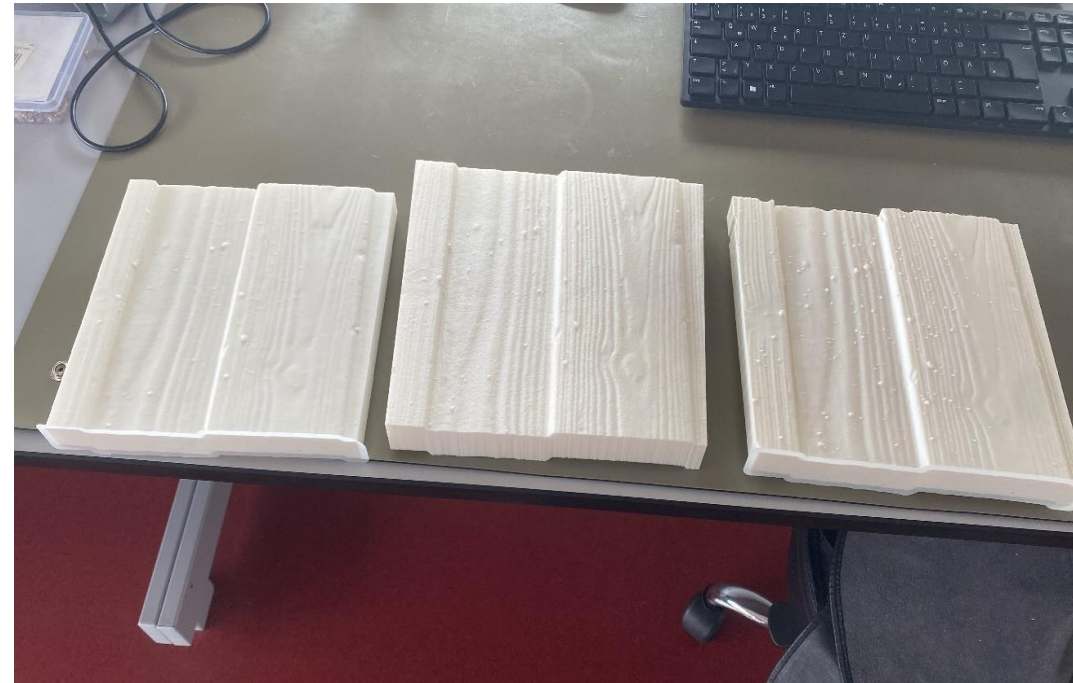
- Methode 3: Individuelle Matrizenherstellung
  - Vergleich der Ergebnisse mittels 3D-Druck

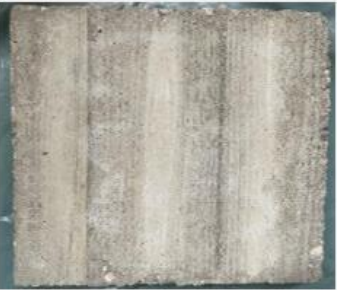
| | <p><b>Probe 1:</b></p> <ul style="list-style-type: none"> <li>• Schalung: Sandgestrahltes Holz</li> <li>• Material: Beton C30/37</li> </ul> |

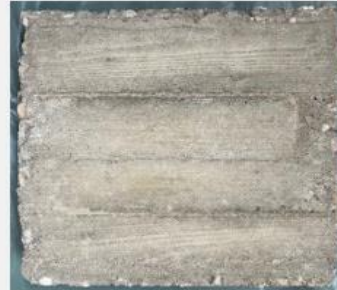
| | <p><b>Probe 2:</b></p> <ul style="list-style-type: none"> <li>• Schalung: Geflammtes und gebürstetes Holz</li> <li>• Material: Beton C30/37</li> </ul> |

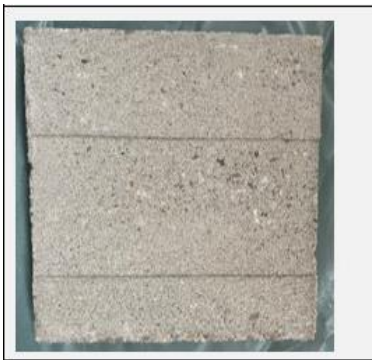
| | <p><b>Probe 3:</b></p> <ul style="list-style-type: none"> <li>• Schalung: Standard-Matrix von Reckli</li> <li>• Material: Beton C30/37</li> <li>• Oberfläche: Sandgestrahlt</li> </ul> |

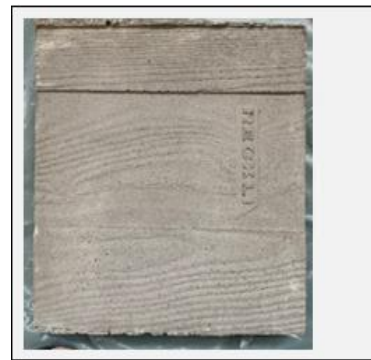
| | <p><b>Probe 4:</b></p> <ul style="list-style-type: none"> <li>• Schalung: Standard-Matrix von Reckli</li> <li>• Material: Vergussbeton Betofix HQ6</li> </ul> |

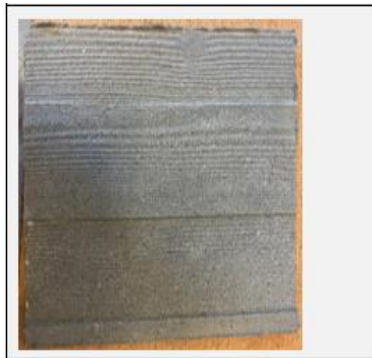
| | <p><b>Probe 5:</b></p> <ul style="list-style-type: none"> <li>• Schalung: Standard-Matrix von Reckli</li> <li>• Material: Vergussbeton Betofix HQ6</li> <li>• Oberfläche: Sandgestrahlt</li> </ul> |

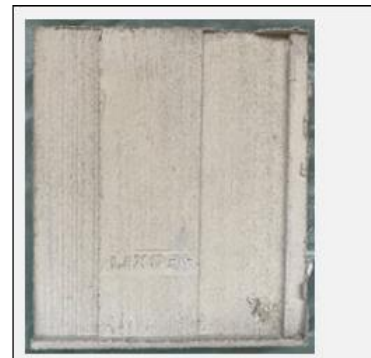
| | <p><b>Probe 6:</b></p> <ul style="list-style-type: none"> <li>• Schalung: Standard-Matrix von Reckli</li> <li>• Material: Betonersatz PCC Nafufill KM 250</li> </ul> |

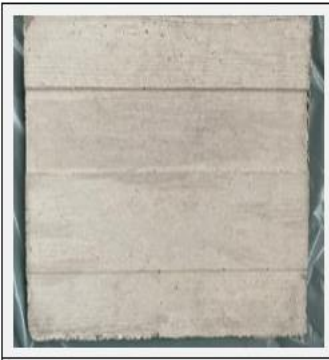
| | <p><b>Probe 7:</b></p> <ul style="list-style-type: none"> <li>• Schalung: Individuelle Matrix von Reckli, basierend auf einer Datei aus Fotoaufnahmen und dem Zephyr-Programm</li> <li>• Material: Beton C30/37</li> </ul> |

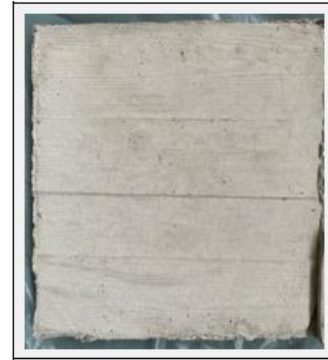
| | <p><b>Probe 8:</b></p> <ul style="list-style-type: none"> <li>• Schalung: Individuelle Matrix von Reckli, basierend auf einer Datei eines Oberflächen-Handscanners</li> <li>• Material: Beton C30/37</li> </ul> |

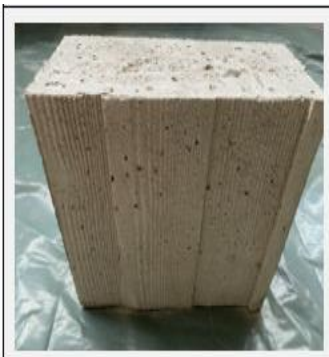
| | <p><b>Probe 9:</b></p> <ul style="list-style-type: none"> <li>• Schalung: Vertikal eingebaute Schalung mit Standard-Matrix von Reckli, von oben eingegossen</li> <li>• Material: Beton C30/37</li> </ul> |

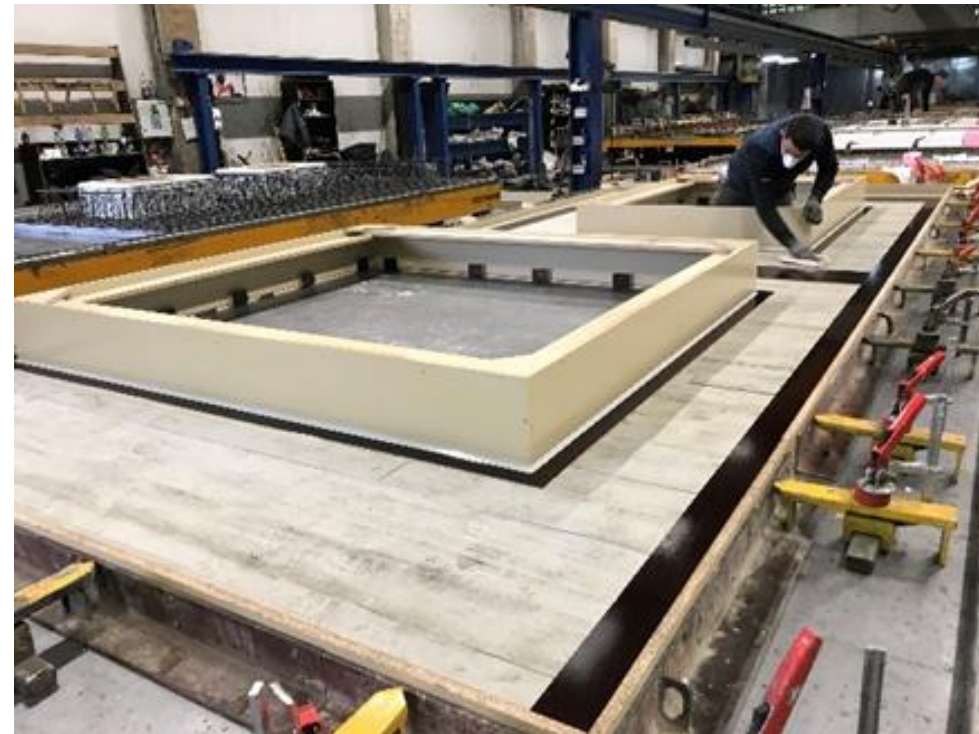
## Verfahren 1: Austausch der Fassadenplatten

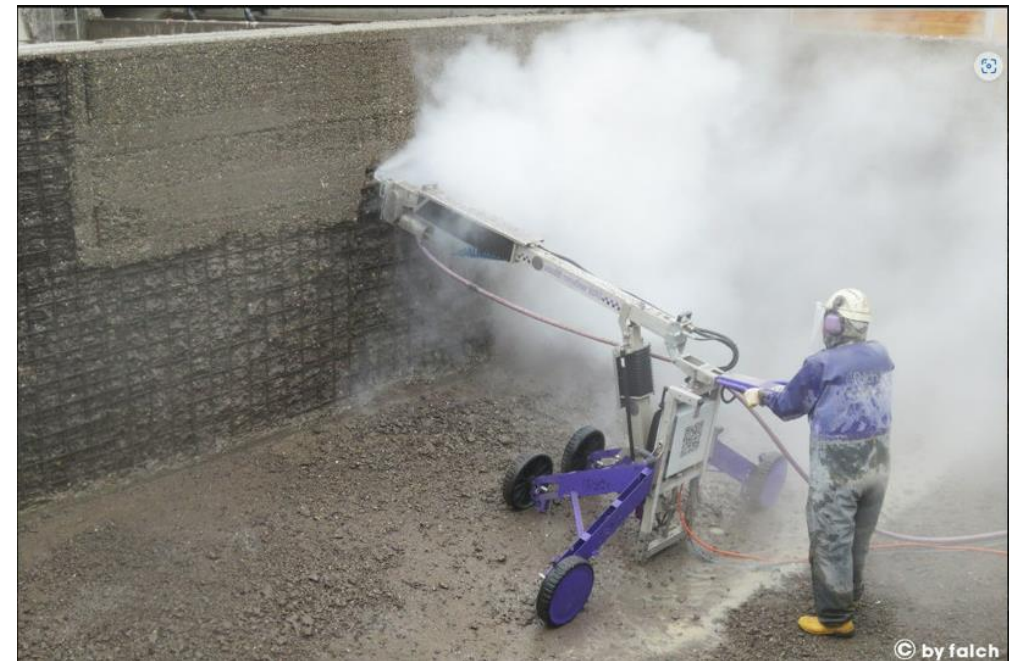
- Verfahren 2: Flächiger Abtrag der Fassadenoberfläche und Einbringen von Betonersatz

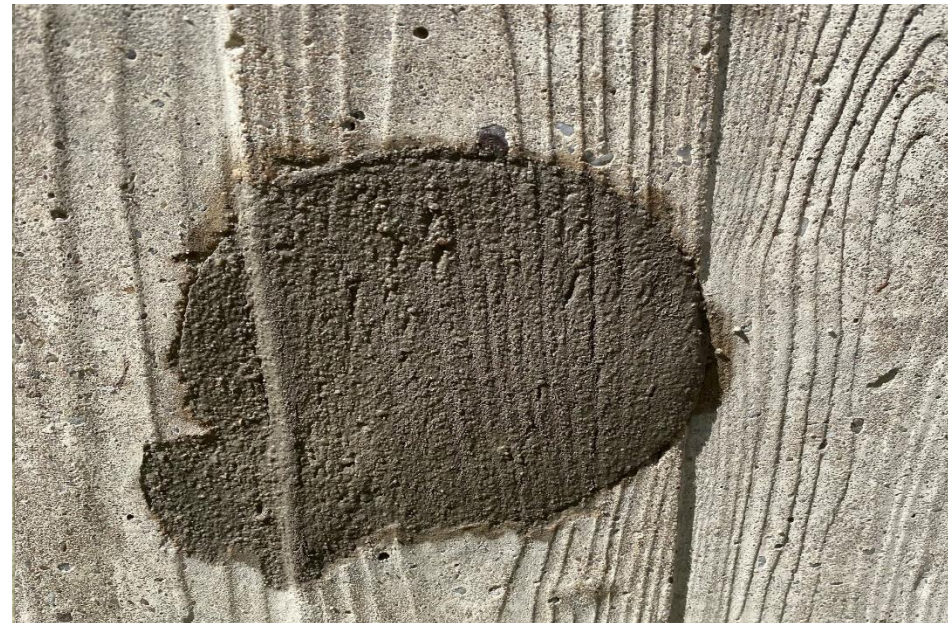
## Verfahren 3: Partielle Instandsetzung der beschädigten Stellen
