VERSTERKING VAN FUNDERINGEN EN MONUMENTEN IN VERBAND MET BEWEGINGEN IN DE ONDERGROND

Amersfoort 2016

Amersfoort, 22 april 2016

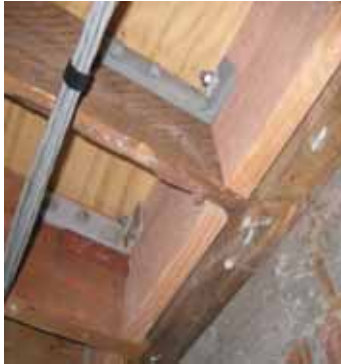
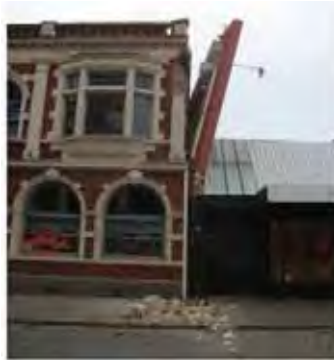
Seismische degelijke vloer-wand aansluitingen zijn essentieel voor de samenhang van het gebouw. Deze zorgen ervoor dat wanden niet uit het vlak van het gebouw af kunnen bewegen en koppelen wand en vloerschijven tot een stijvere doos (afhankelijk van het aantal gevel en vloeropeningen). Het uitvoeren van deze maatregelen is relatief eenvoudig en de winst is groot.

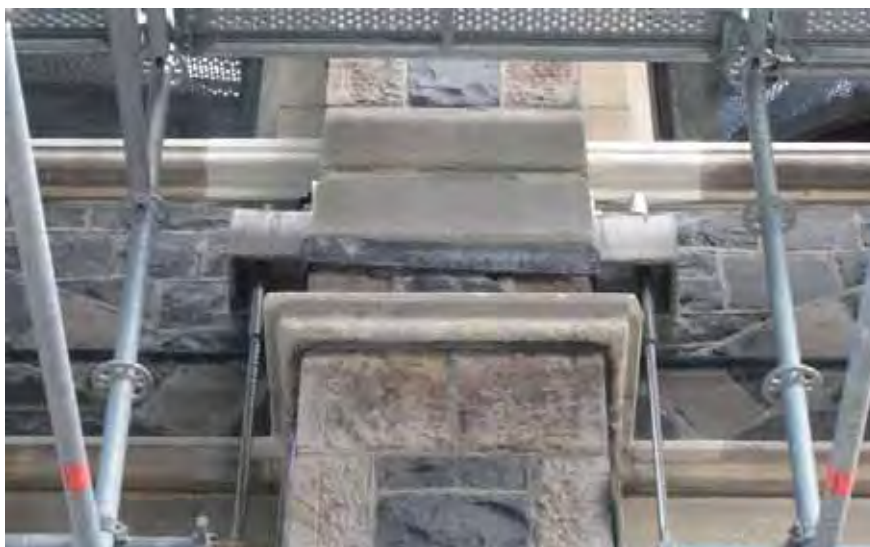
Het verhogen van de stijfheid kan door nieuwe houten platen aan de bestaande vloerdelen te nagelen of indien de schijf in zijn geheel ontbreekt deze herstellen (bijv. met staal). Wat meer bijzondere versterkingstechnieken zijn metselwerk voorspannen of FRP toepassen. Bij voorspannen wordt een extra drukkracht op het metselwerk aangebracht zodat de capaciteit aanzienlijk toeneemt. Daarnaast neemt de kans op schade en/of scheurvorming ook in grote mate af. Voorspanning kan uitwendig aangebracht worden, zonder dat het enorm in het oog springt, zie onderstaande foto. Inwendig voorspannen is ook een optie.

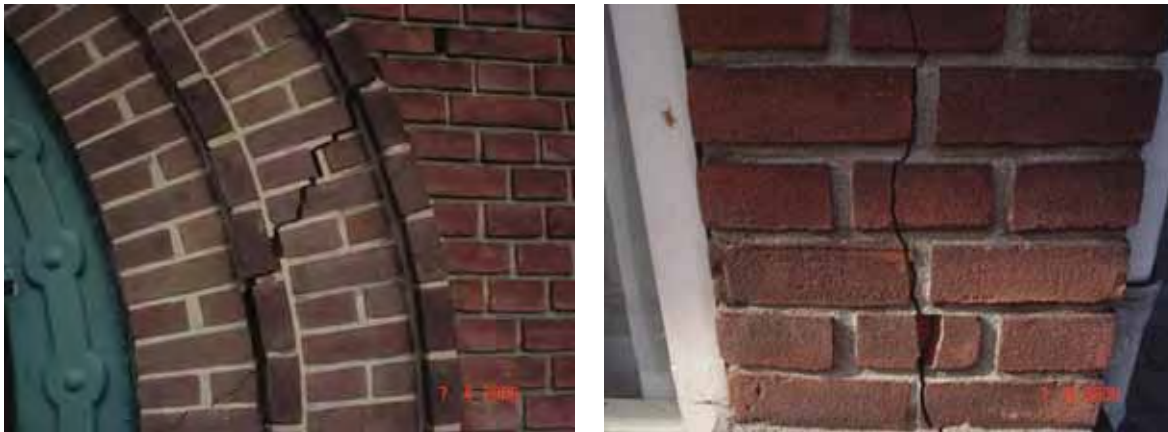
Fig. 1: Schadebeelden als gevolg van trillingen

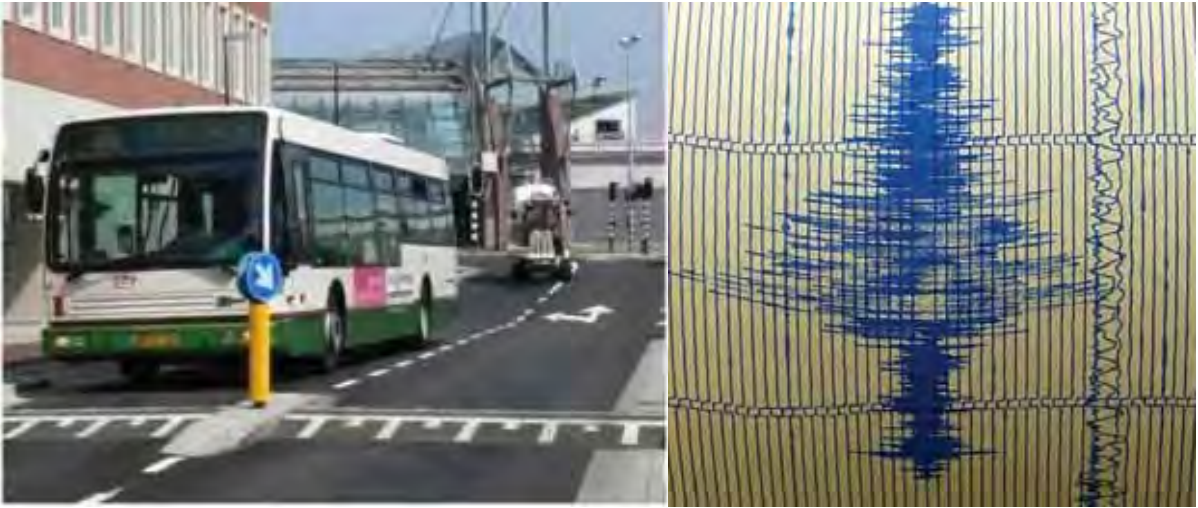
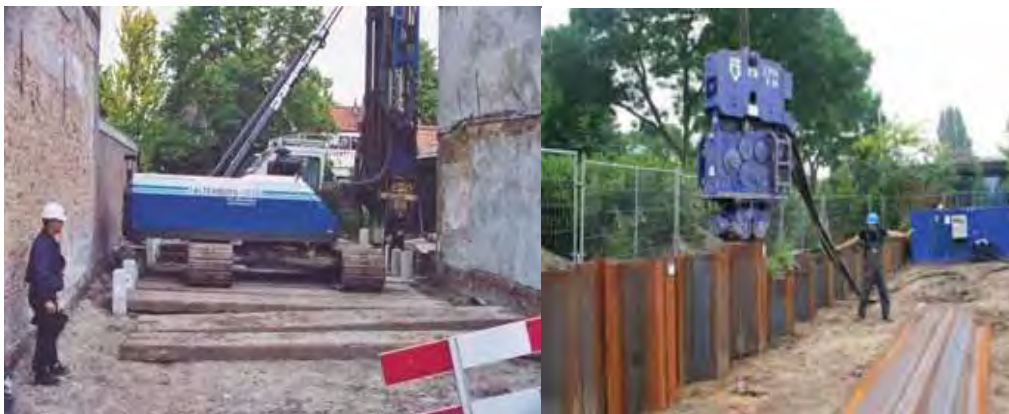
Fig. 2: Trillingsbronnen: verkeer, aardbeving, bouwactiviteiten

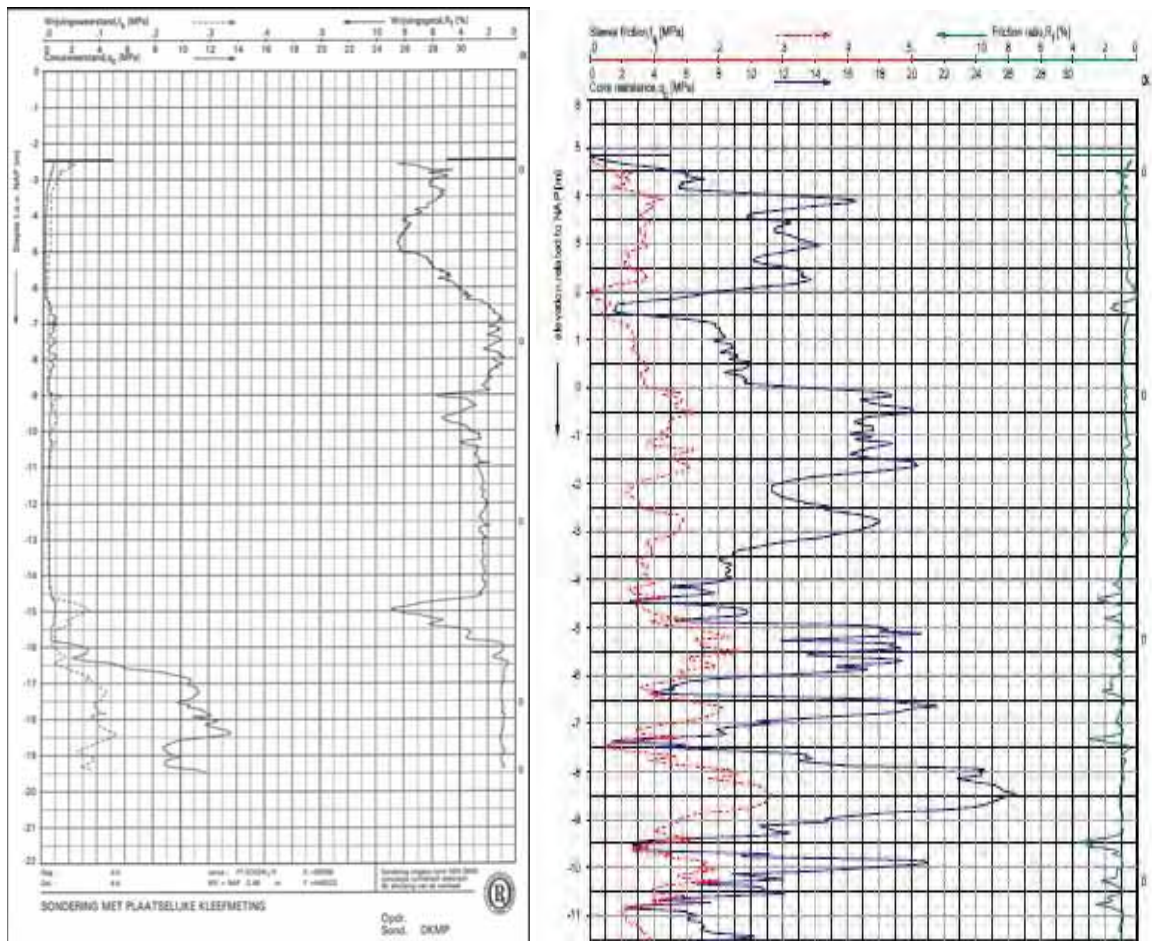
Fig. 6: Grondonderzoek, sonderingen, slappe ondergrond (links) harde ondergrond (rechts)

De golfvoortplanting in een zachte / slappe bodemopbouw is laag (grote demping), terwijl de golfvoortplanting in een harde / stijve bodem juist snel is (lage demping), zie figuur 6.

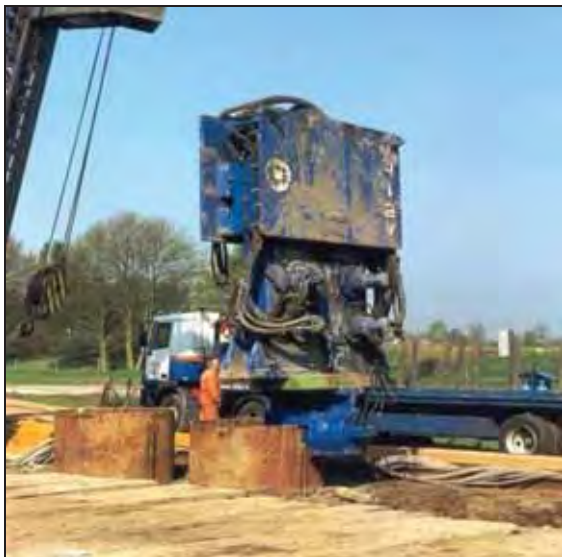
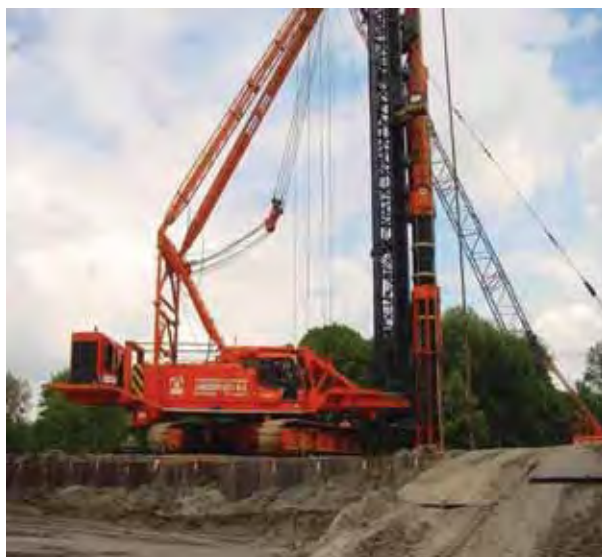
Fig. 8: Harmonische trilling, damwanden

herhaald kortdurende trilling, heien

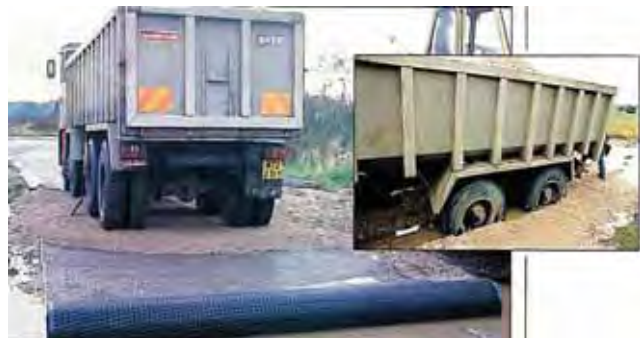
Fig. 9: Voorbeeld geogrids en toepassing in de weg

Te gebruiken in o.a. wegen

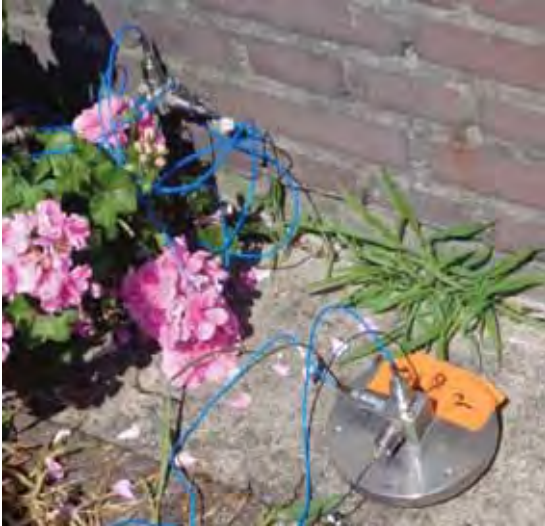
Meetpunten aan de gevel en op maaiveld voor de gevel (versnellingsopnemers XYZ)

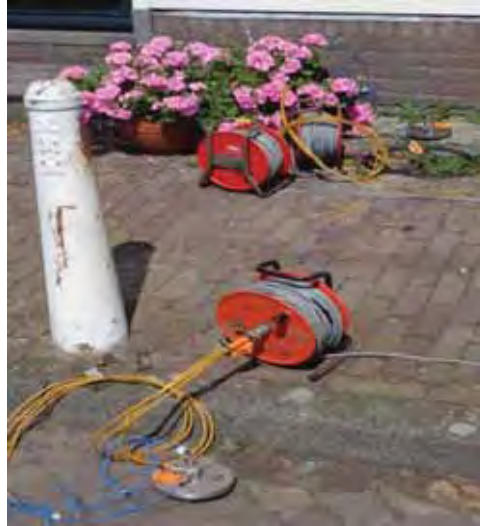
Figuur 12

Meetpunten aan de gevel en op maaiveld voor de gevel (versnellingsopnemers XYZ)

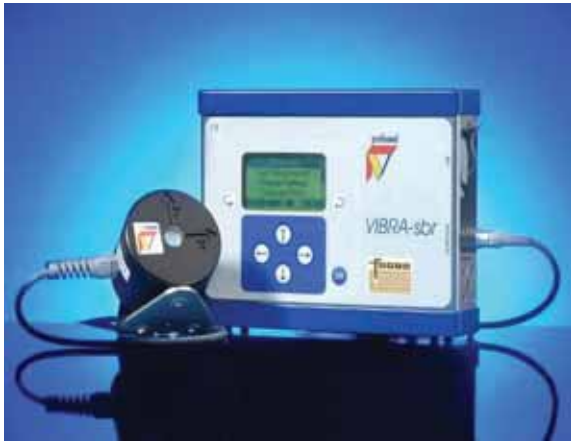
Meetsystemen: Standalone trillingsmeter (gefoon)

Trillingsmetingen worden doorgaans uitgevoerd ter beoordeling op schade (SBR A) of hinder (SBR B). Daarbij wordt gebruik gemaakt van standalone meetsystemen, waarop een gefoon als opnemer is aangesloten. Er wordt in drie orthogonaal op elkaar staande richtingen gemeten (XYZ), waarbij per ingestelde sampleperiode een meetwaarde wordt opgeslagen.

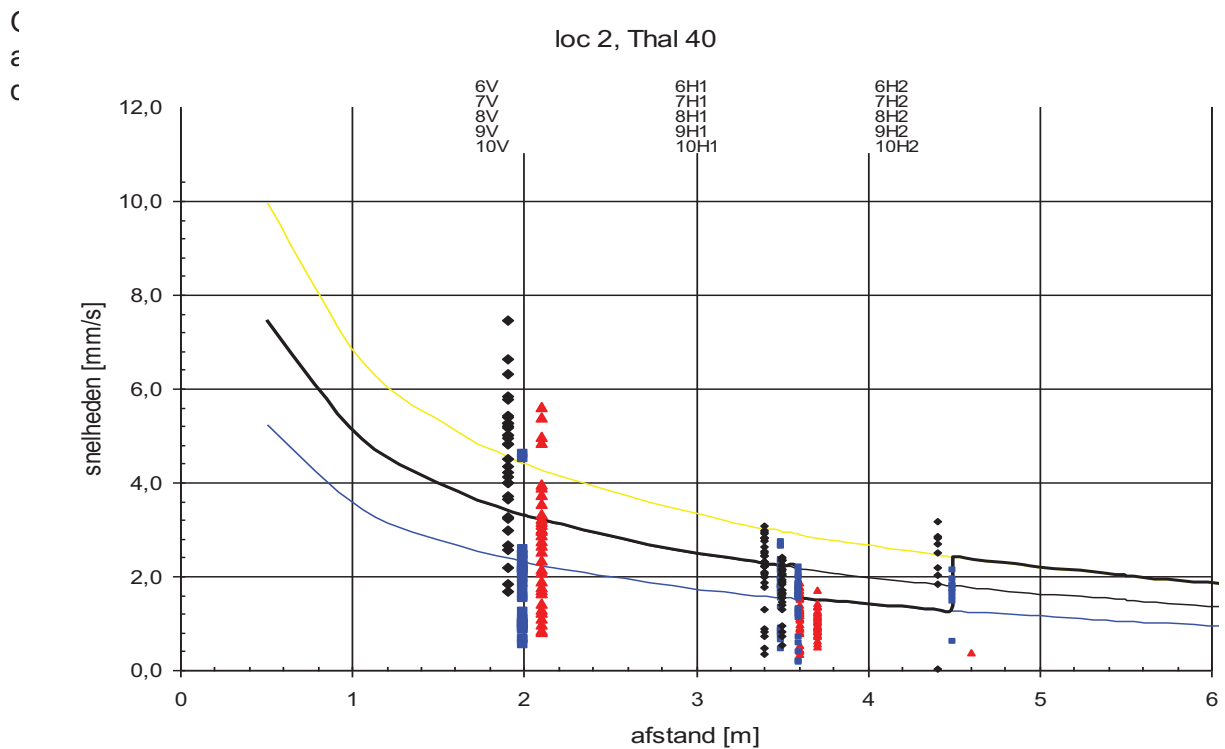
Fig. 15: Analyse meetresultaten versus de afstand, CUR 166 prognosemethodiek, overdrachtsfactoren

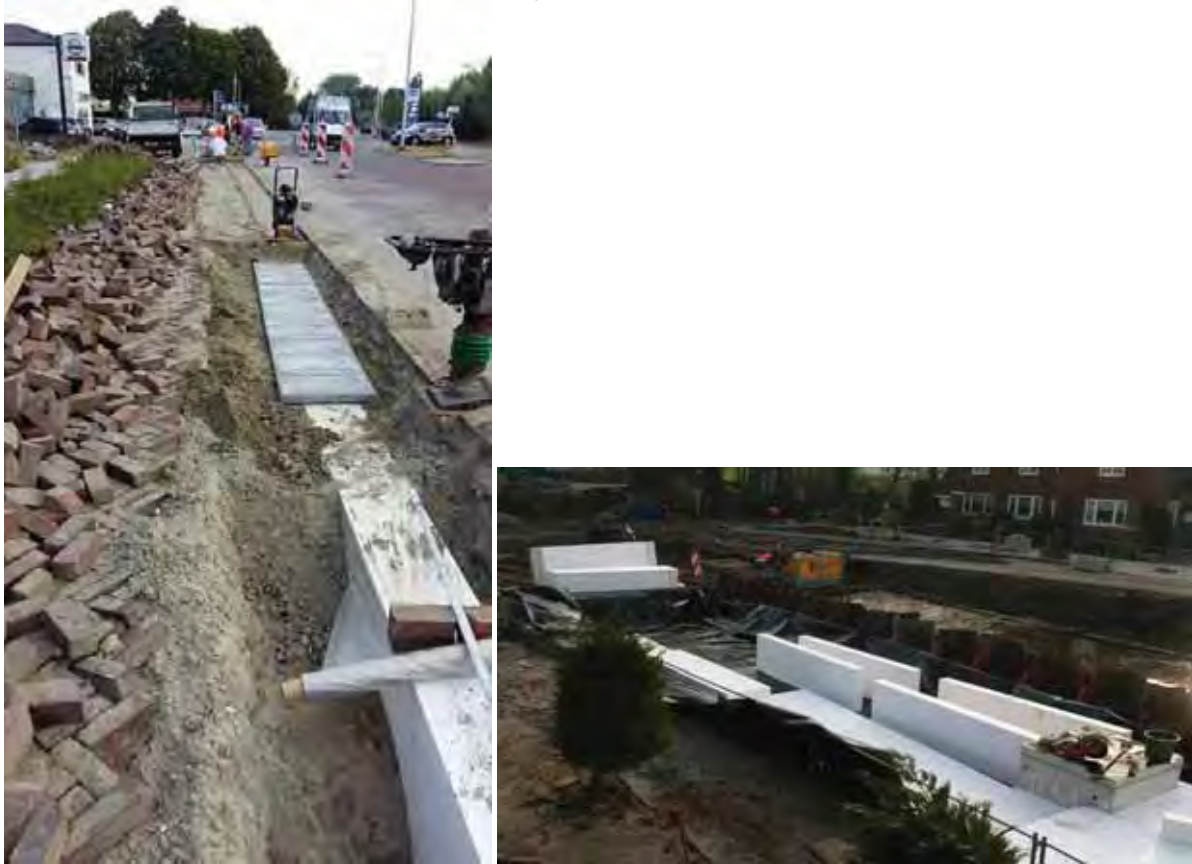
Fig. 16: Polystyreen scherm naast de weg - Polystyreen scherm onder de weg

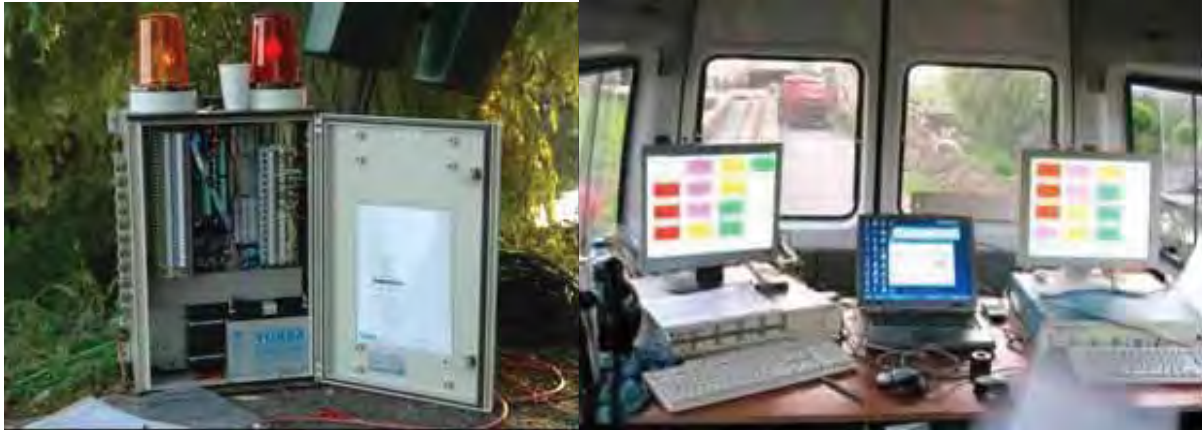
Hoogfrequent waterspanningsmetingen

Opstelling meetbus met trillings- en waterspanningsmetingen (bewaken stabiliteit kering)

Steeds meer wordt in of nabij waterkering gebouwd. Omdat de met de bouwwerkzaamheden opgewekte trillingen grote invloed op de waterkering (stabiliteit) kunnen hebben, worden tijdens de bouwactiviteiten in waterkering zowel waterspanningsmetingen als trillingsmetingen uitgevoerd. Door de trillingen worden wateroverspanningen gegenereerd die tot verlaagde korrelspanningen leiden. Instabiliteit van de waterkering treedt op indien de korrelspanningen (lees: weerstand van de kering) in combinatie met de trillingen (lees: belasting op de kering) te laag worden.

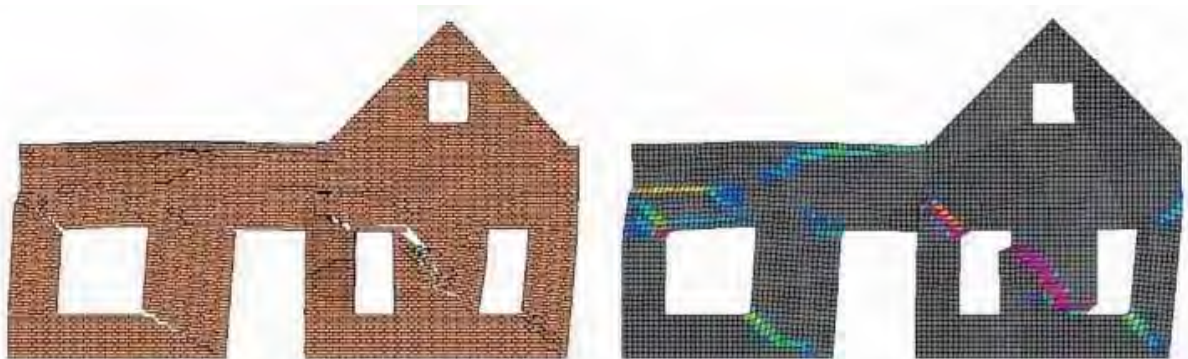
Fig. 4: Details van monotone pushover-analyses van hetzelfde gebouw (fig. 3), gemodelleerd met de steen-voor-steen methode (links) en de 2D-schaalmethode (rechts). Vervormingen zijn vergroot.

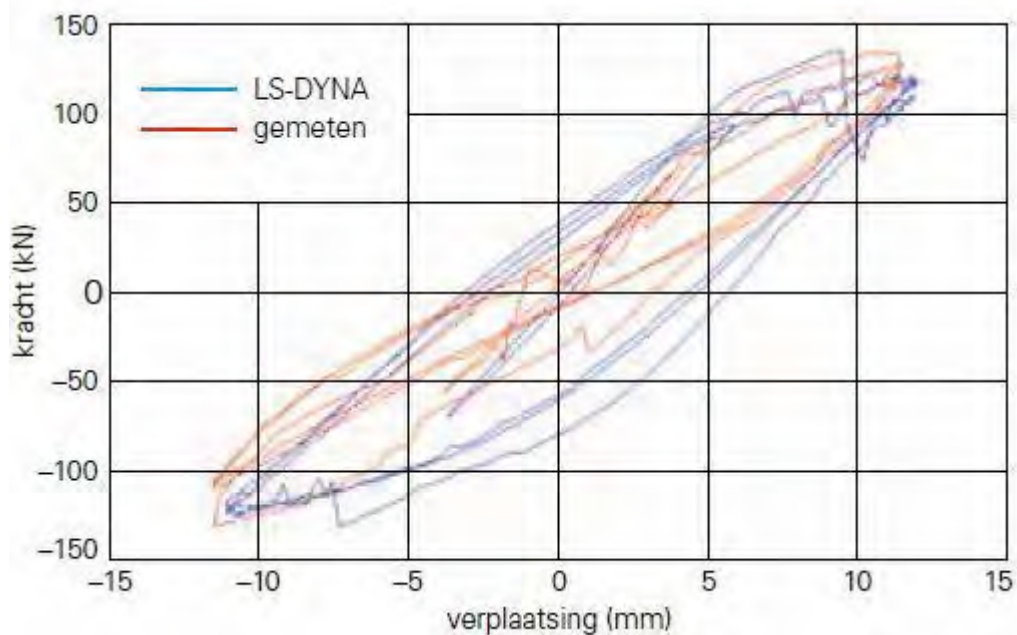
Fig. 7a t/m c: Schaal-elementmodel van een benchmarktest om modelleertechnieken, aannames en materiaalmodellen te testen [3, 5]. Het gebouw is getest aan de Universiteit van Pavia, Italië. Fig. 7a: In het lab geobserveerd scheurpatroon van een gevel met ramen; fig. 7b: voorspeld scheurpatroon gesimuleerd in LS-DYNA, met een eindige elementenmethode. fig. 7c: De relatie tussen krachtsverplaatsing op de tweede verdieping van een gevel met ramen gedurende een grondbeweging, waargenomen in het lab (rode curve) en voorspeld in het LS-DYNA-model (blauwe curve).

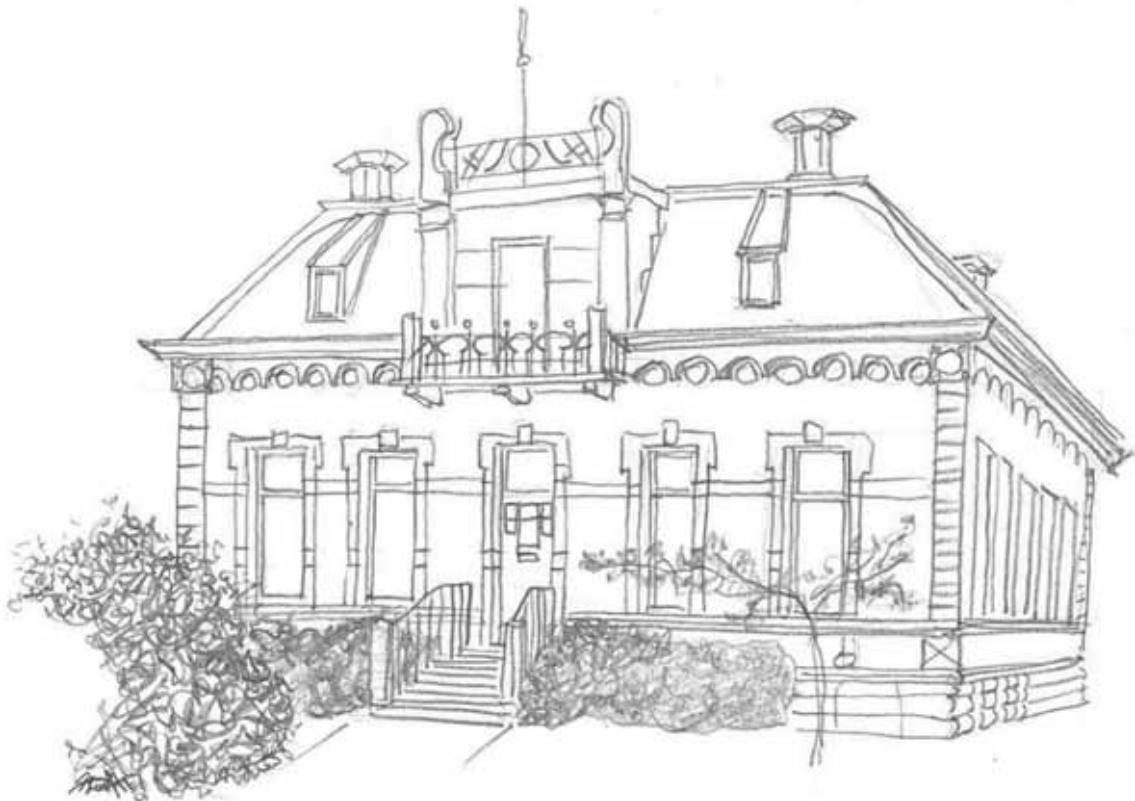
1. Object t.b.v. werkmethodek

In onderstaande “stripverhaal” worden de basistechnieken inzake het verplaatsen (horizontaal en/of verticaal) van een object in een aardbevingsgevoelige omgeving uiteengezet. Als deze basistechnieken juist worden uitgevoerd, zowel technisch als in de tijd, is de kans op schade aan het te verplaatsen object minimaal.

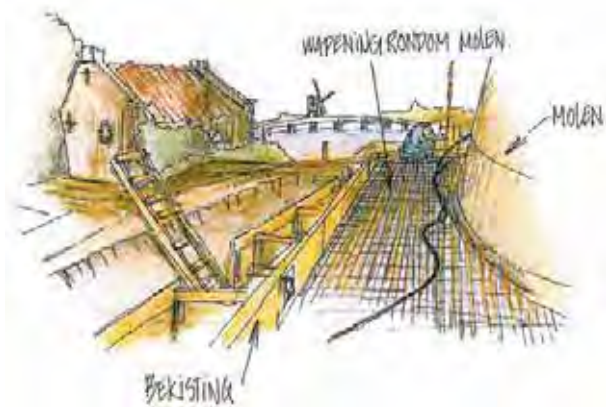
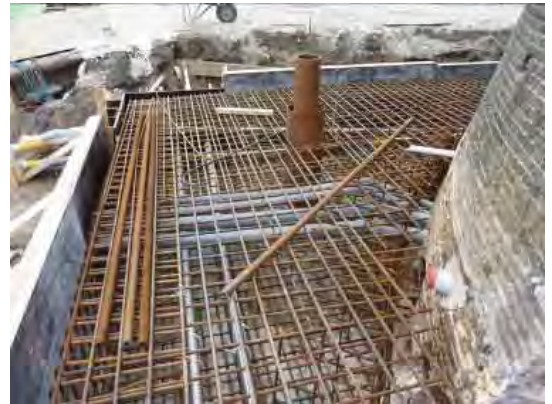
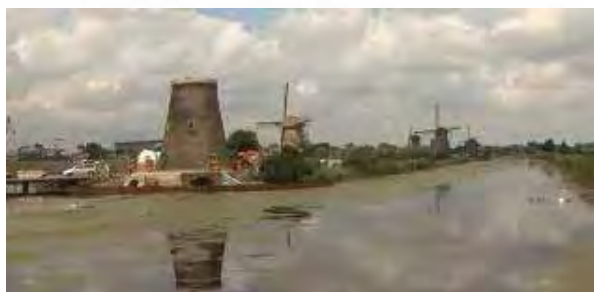
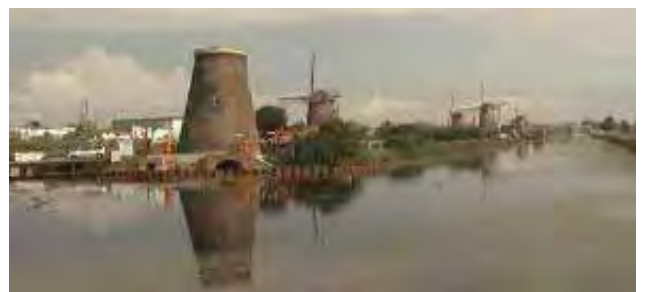
Windmolen, Kinderdijk

- Unesco Wereld erfgoed (Kinderdijk)
- Herfunderen en gedeeltelijk rechtzetten
- Afmetingen 13x12x15m / Gewicht 480ton

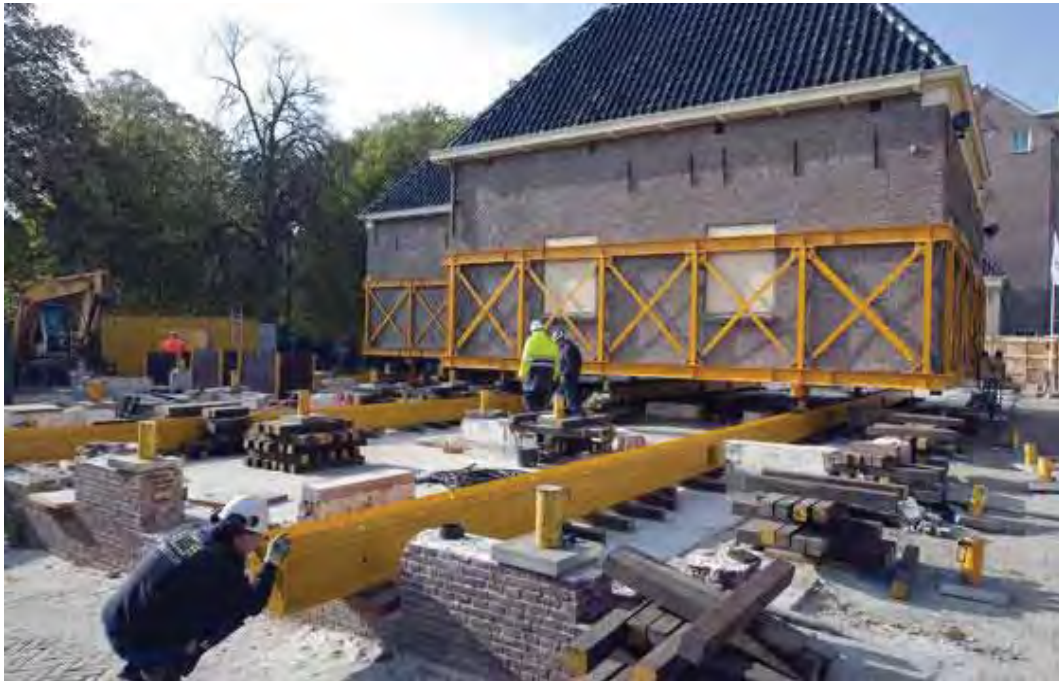
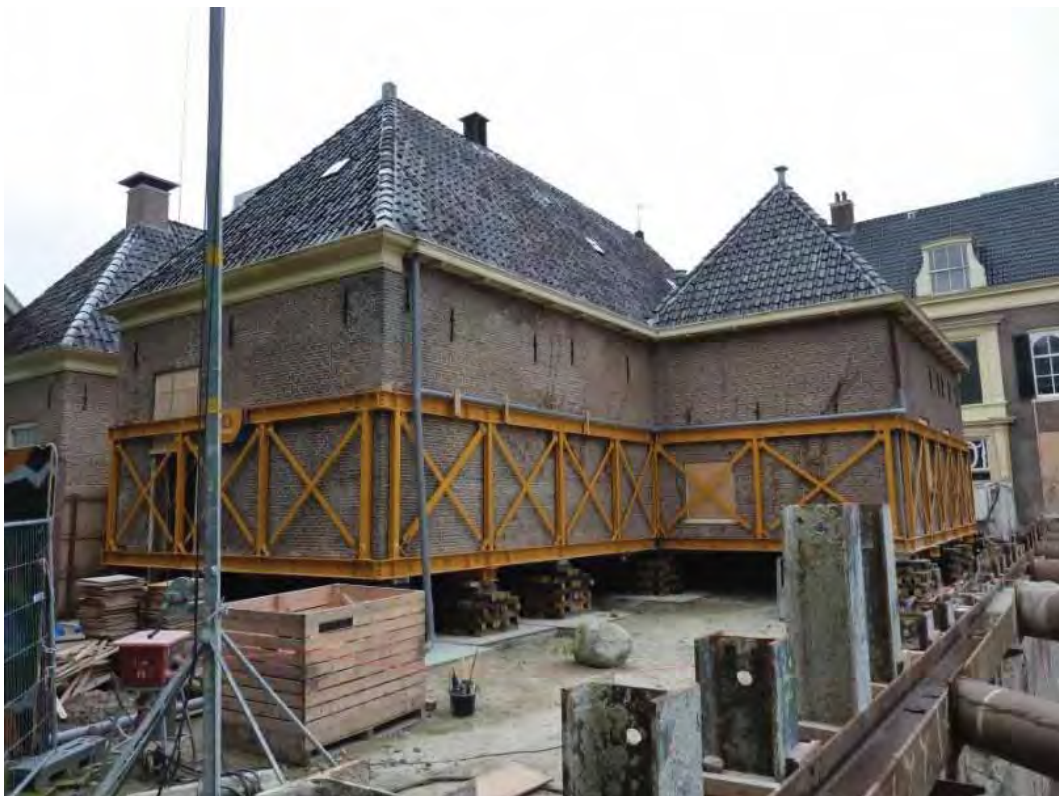
Koetshuis Drents Museum, Assen

- Rijksmonument
- Horizontaal verplaatsen naar een tijdelijke locatie
- Terugplaatsen op nieuw gemaakte kelder
- Uiteindelijk entree van het vernieuwde museum geworden
- Afmetingen 18x11x10m / Gewicht 300ton

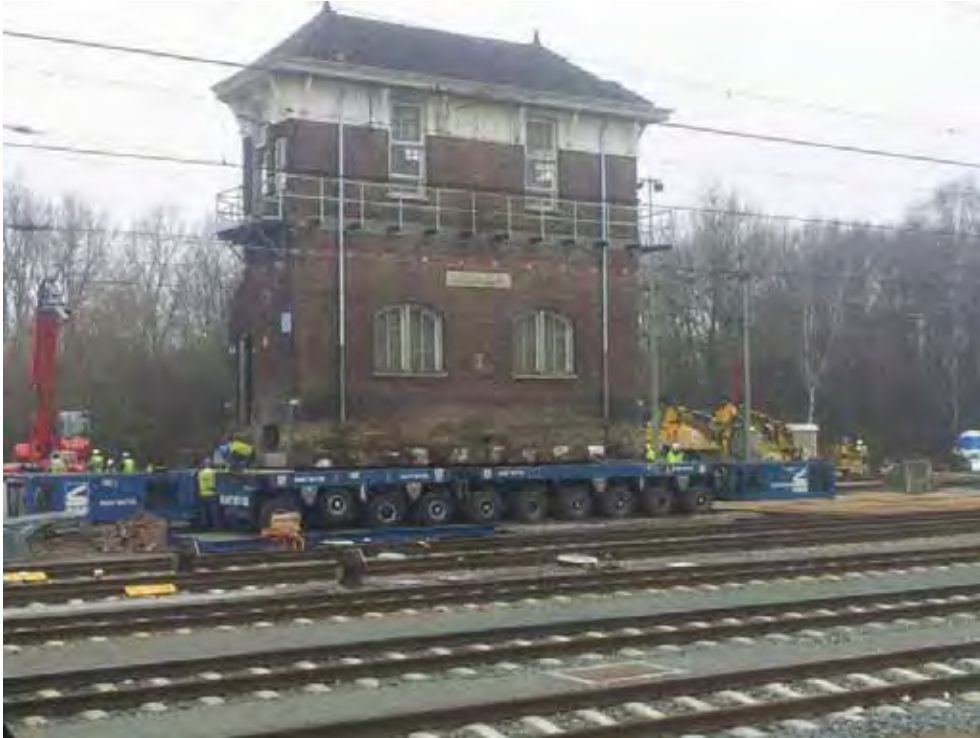
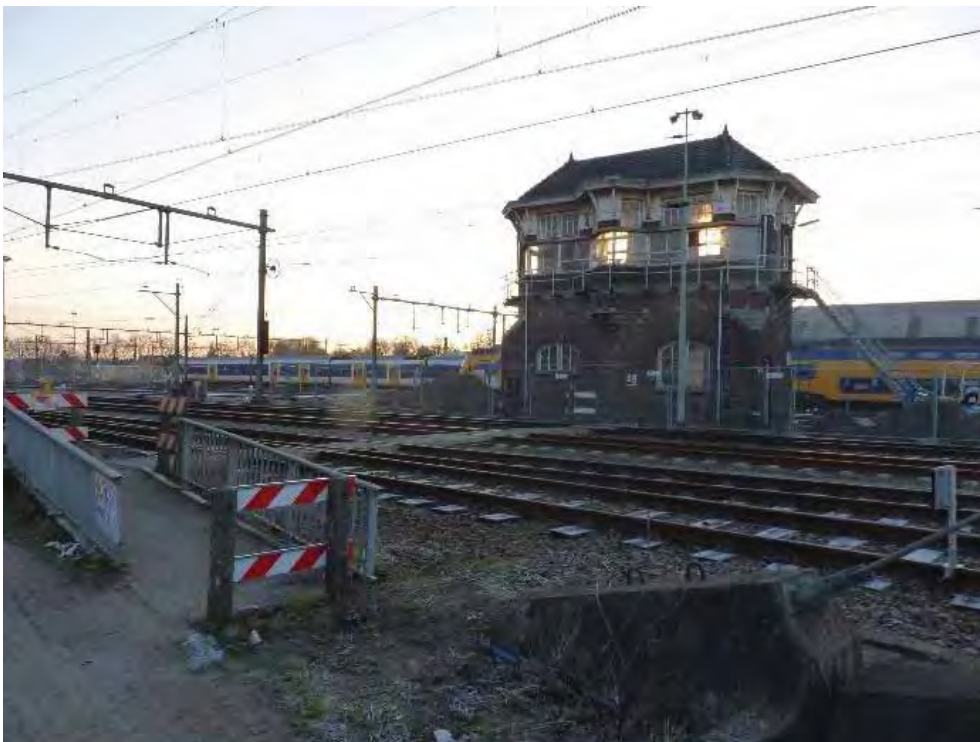
Seinhuis, Roosendaal

- Rijksmonument
- Horizontaal verplaatsen over circa 1.5km binnen een buitendienststelling van 72uur
- Afmetingen 6x11x12m / Gewicht 250ton

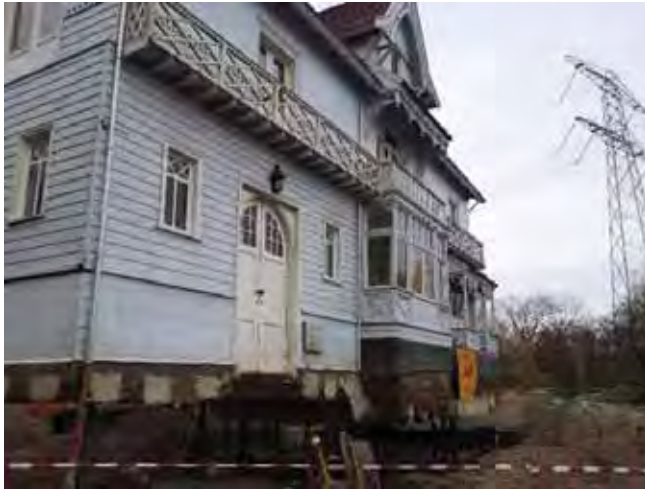
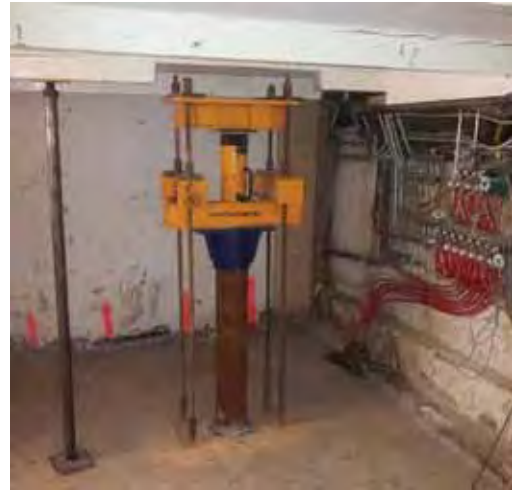
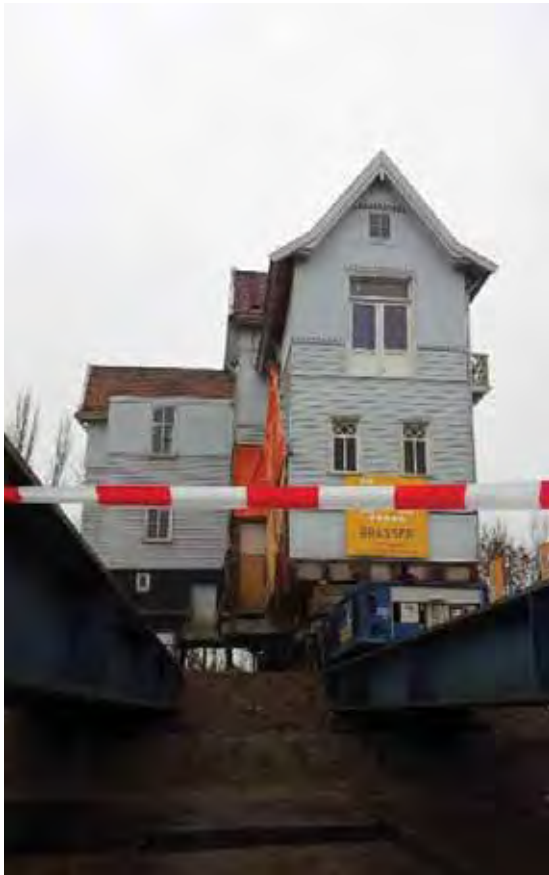
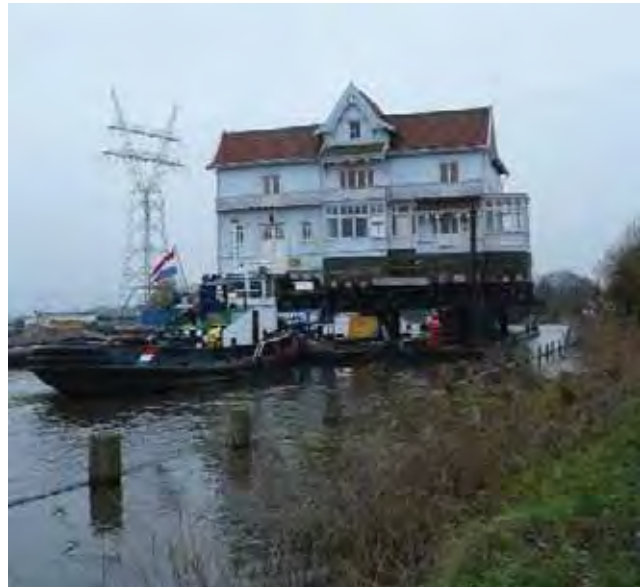
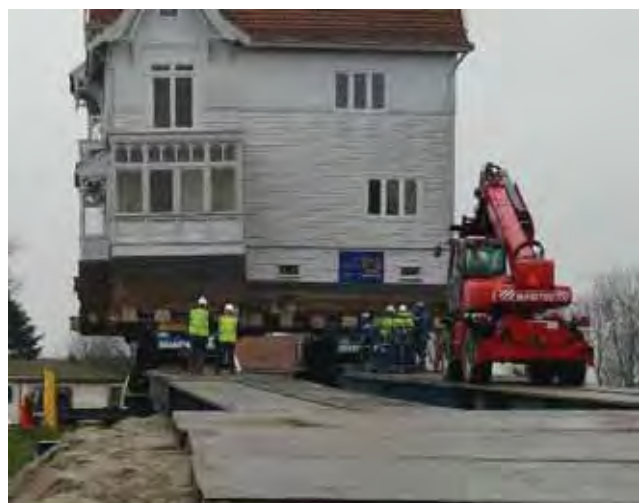
Vechthoeve, Muiden

- Unesco Wereld Erfgoed (linie van Amsterdam)
- Horizontaal verplaatsen over water
- Afmetingen 22x12x12m / Gewicht 425ton

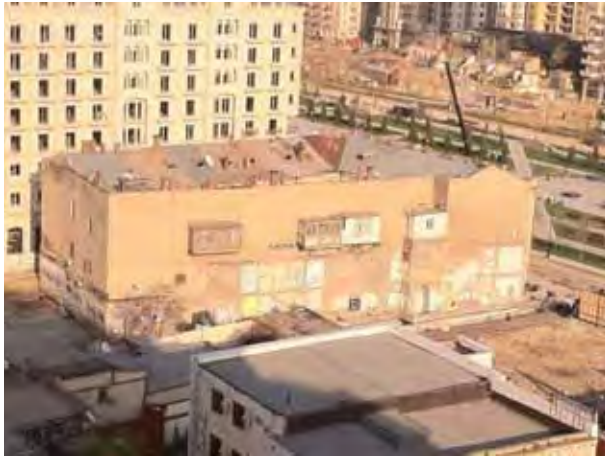
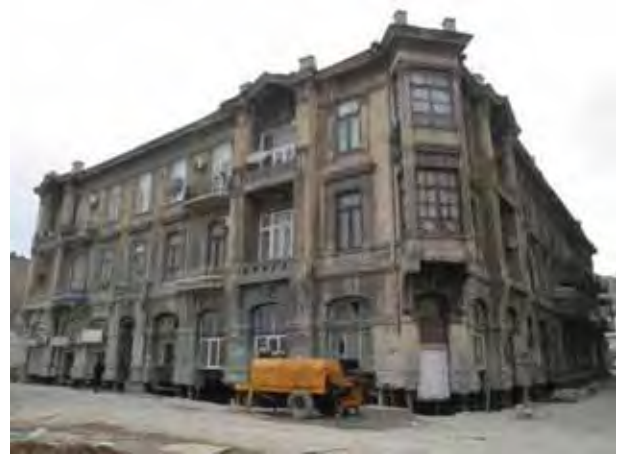
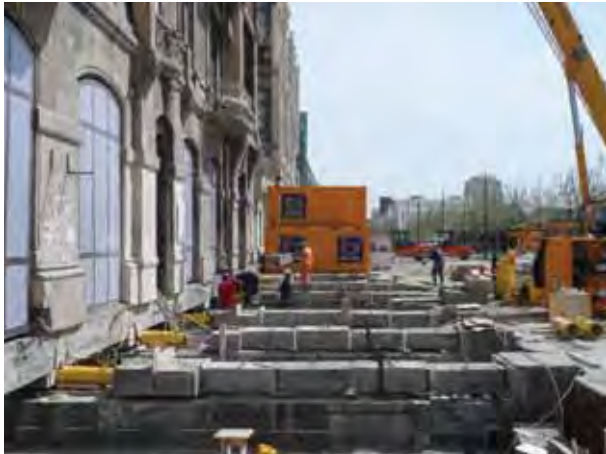
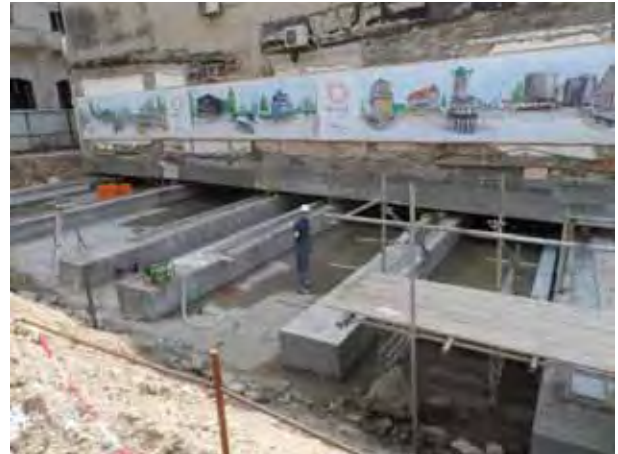
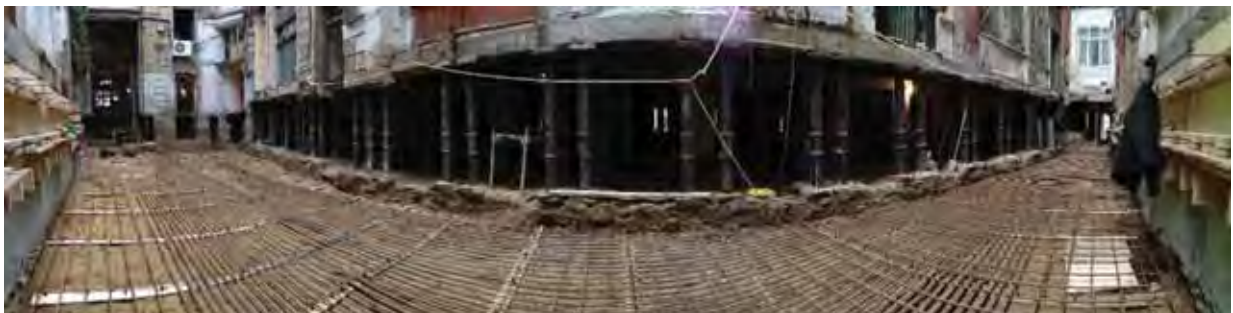
Fuzulistreet, Baku - Azerbaidjan

- Monumentaal appartementencomplex
- Horizontaal verplaatsen t.b.v. aanleggen van een weg
- Afmetingen 54x30x22m / Gewicht 18000ton

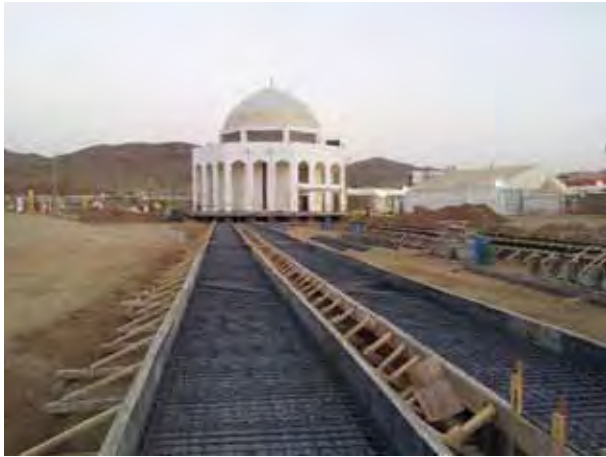
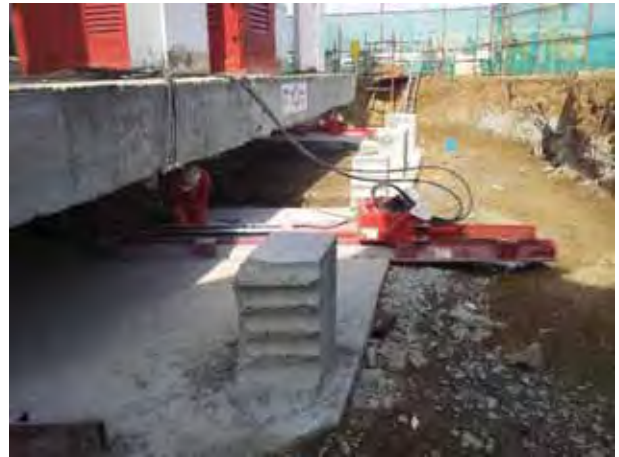
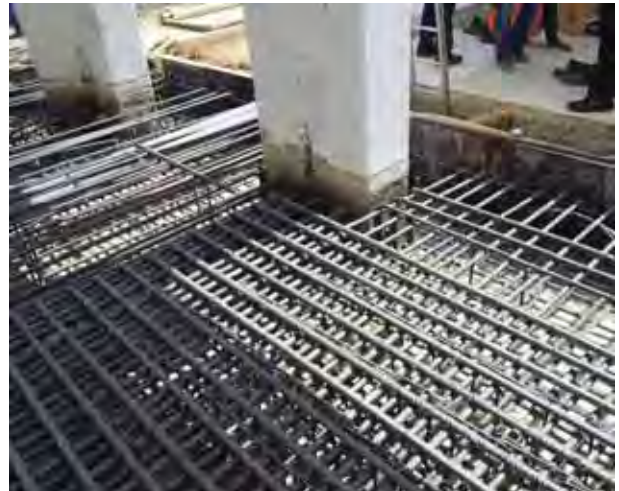
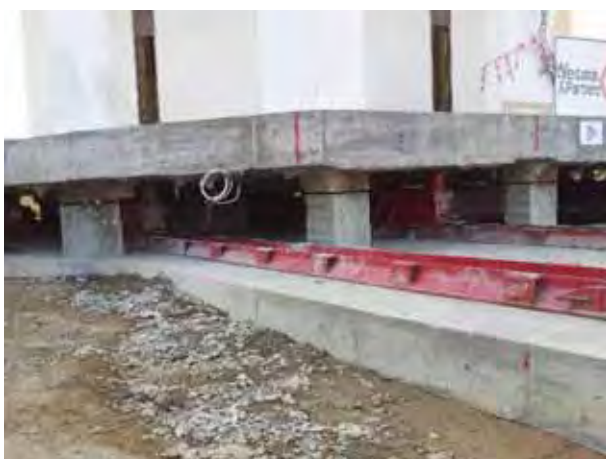
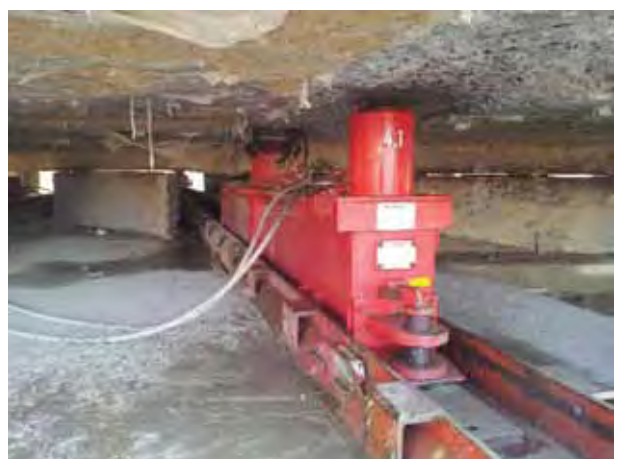
Moskee, Jeddah – Saoedi Arabië

- Moskee op een ziekenhuis complex
- Horizontaal verplaatsen over 100m
- Afmetingen 16x16x21m / Gewicht 2400ton

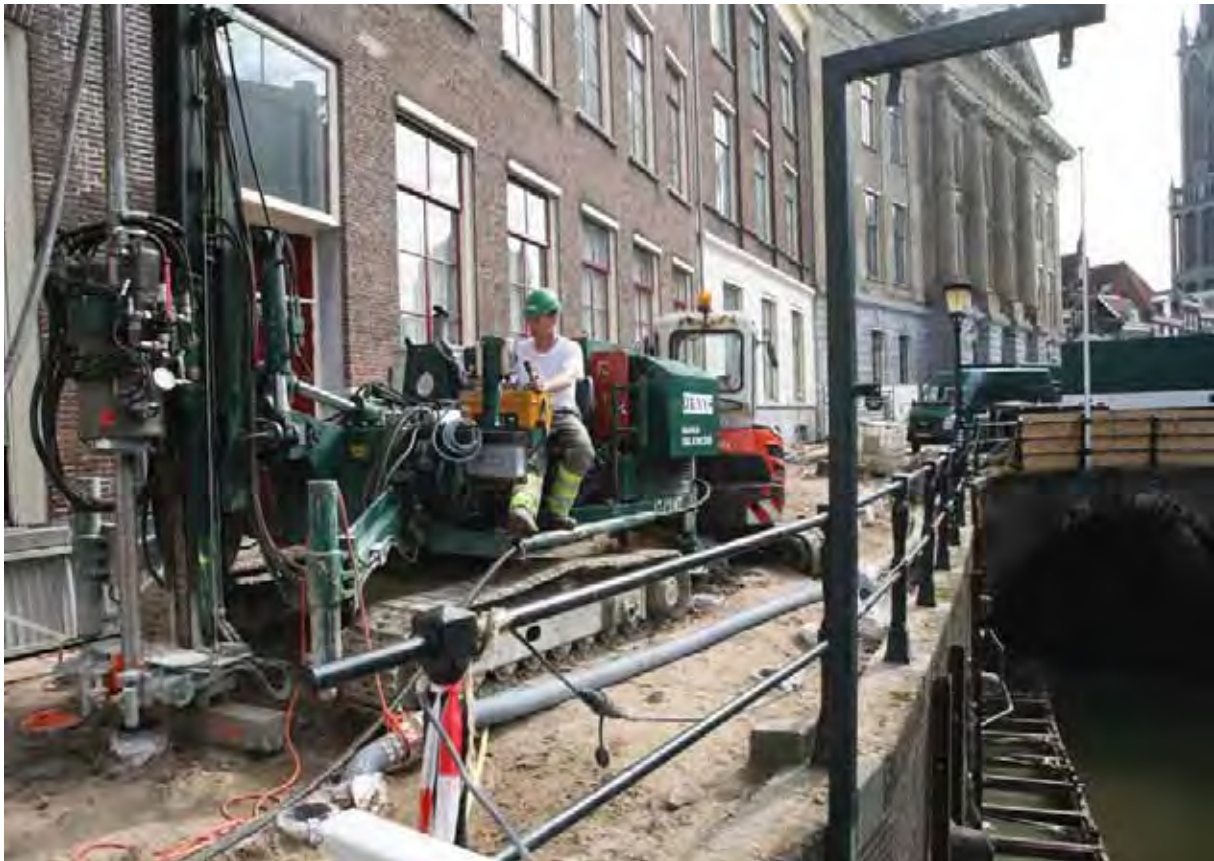
Fig. 3: Rupsboormachine tijdens uitvoering

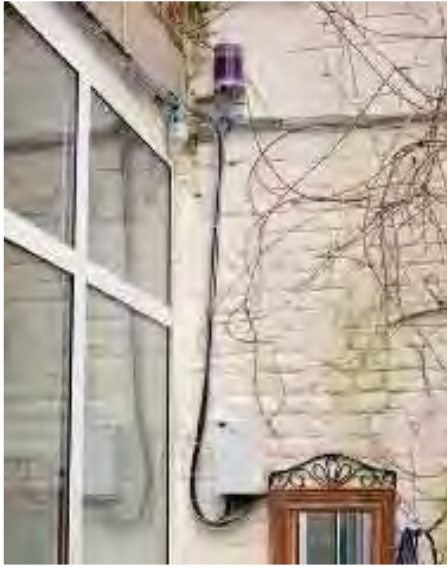
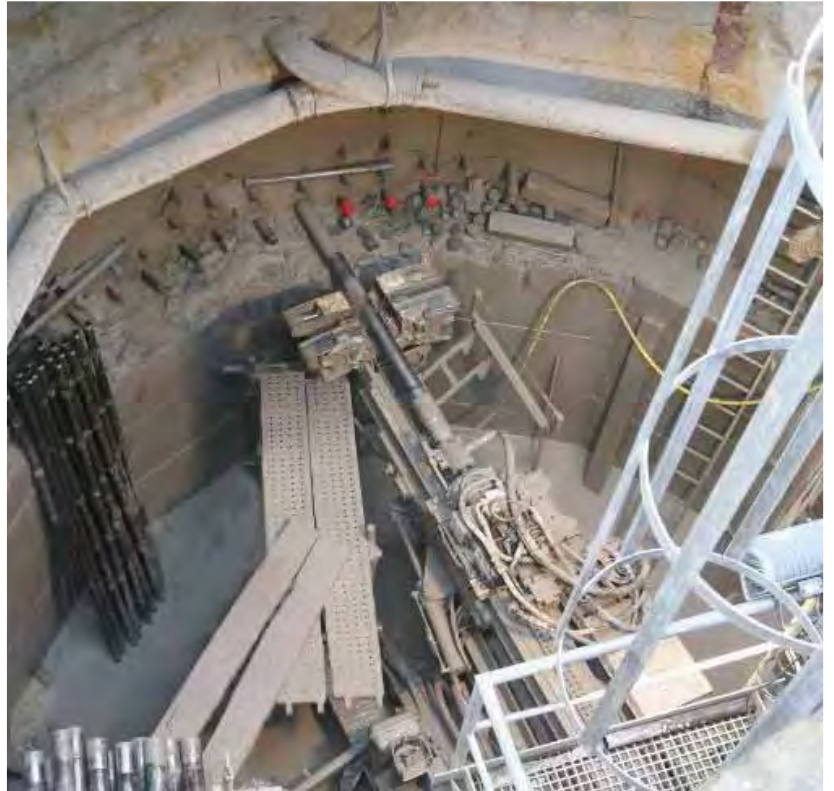
Fig. 7: Compensation grouting - uitvoeringsdetails

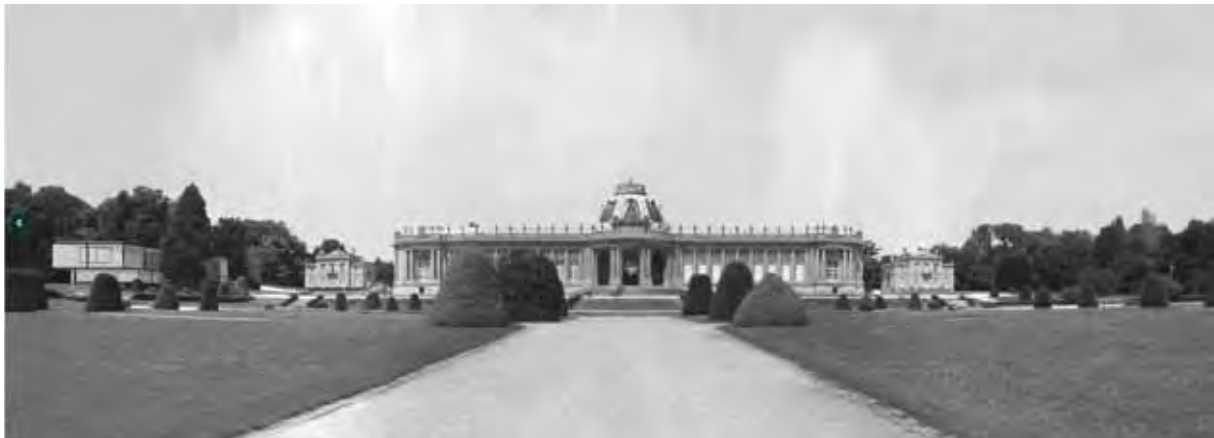
Fig. 8: Zicht op het KMMA met links op de foto het nieuwe inkompaviljoen (bron: www.denys.com)

Er wordt momenteel een verdubbeling van het bestaande volume gerealiseerd. De uitbreiding van het volume gebeurt grotendeels ondergronds. Daar wordt een constructie gerealiseerd over een uitgravingsdiepte van 9 m. Dit ondergronds volume wordt, samen met het nieuwe inkompaviljoen de 'nieuwbouw' genoemd. Een planzicht van het geheel is te zien in figuur 10. De uitdagingen, relevant voor het onderwerp 'beweging in de ondergrond', die hier naar voren komen zijn duidelijk:

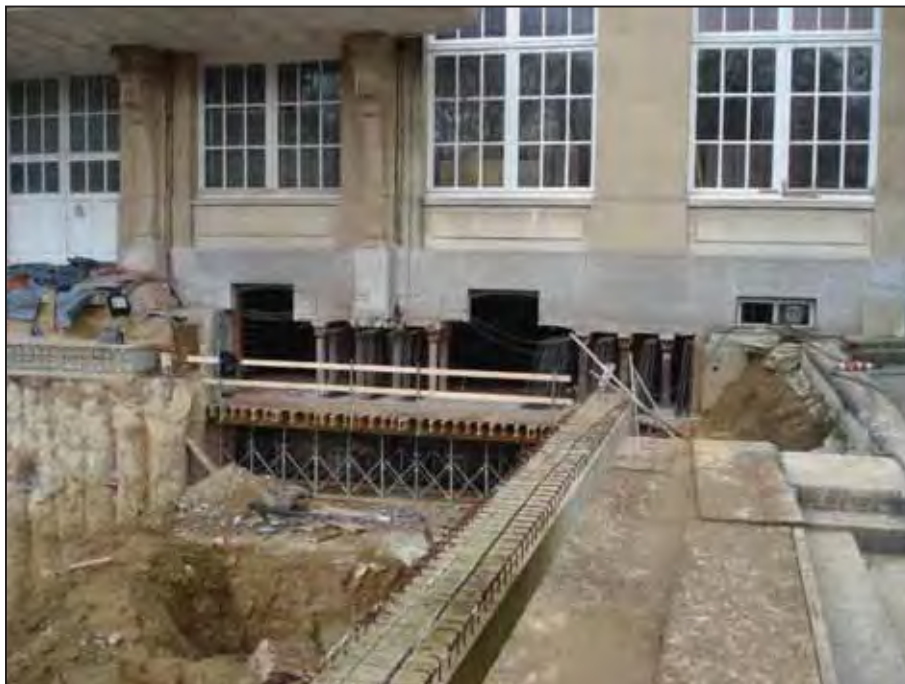
Fig. 13: Zicht op verbinding oudbouw en nieuwbouw
