VERSTERKING VAN FUNDERINGEN EN MONUMENTEN IN VERBAND MET BEWEGINGEN IN DE ONDERGROND

Amersfoort 2016

Amersfoort, 22 april 2016

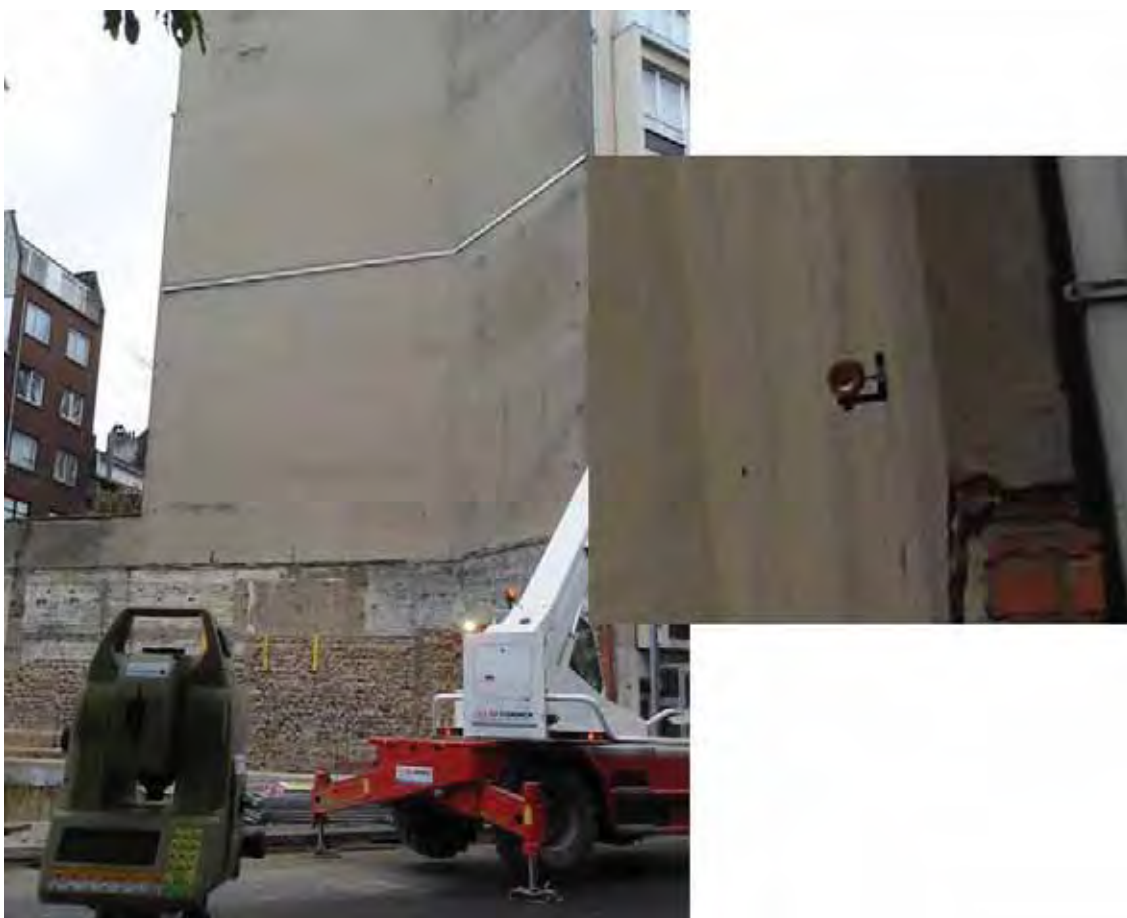
Fig. 2: Bouwput na afbraak van een appartementsgebouw in Brussel: semi-automatische meting van de aanpalende gebouwen

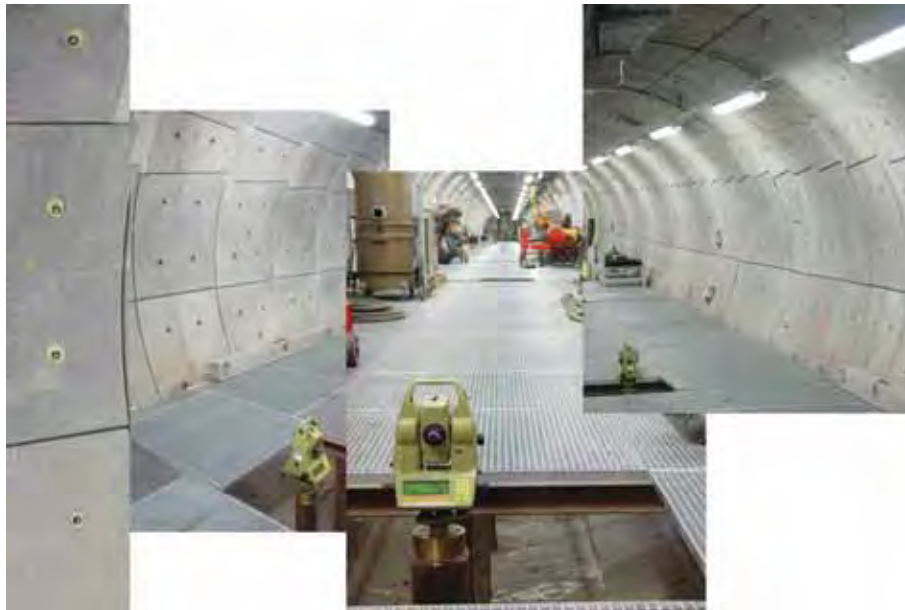
Fig. 3: SCK-CEN Mol: semi-automatische monitoring van de diameter van de ondergrondse galerij waar testen plaatsvinden voor ondergronds opslag van radioactief afval. Eveneens monitoring van een testzone waar temperatuur en drukverhogingen gesimuleerd worden om het gedrag van de galerij te bepalen.

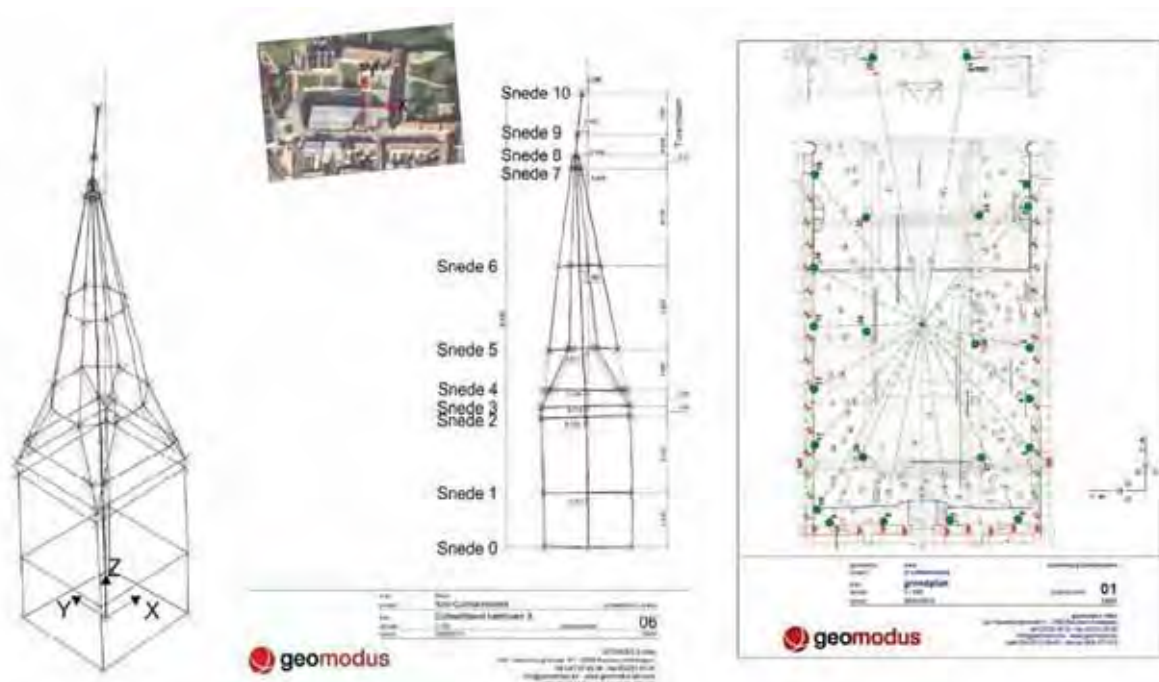
Fig. 4: St-Catharinakerk in Diest: manuele deformatiemeting om de scheefstand van de kerktoeren te bepalen, en een semi-automatische monitoring van de muren van de kerk tijdens en na de funderingswerkzaamheden (zie ook paragraaf 3.1).

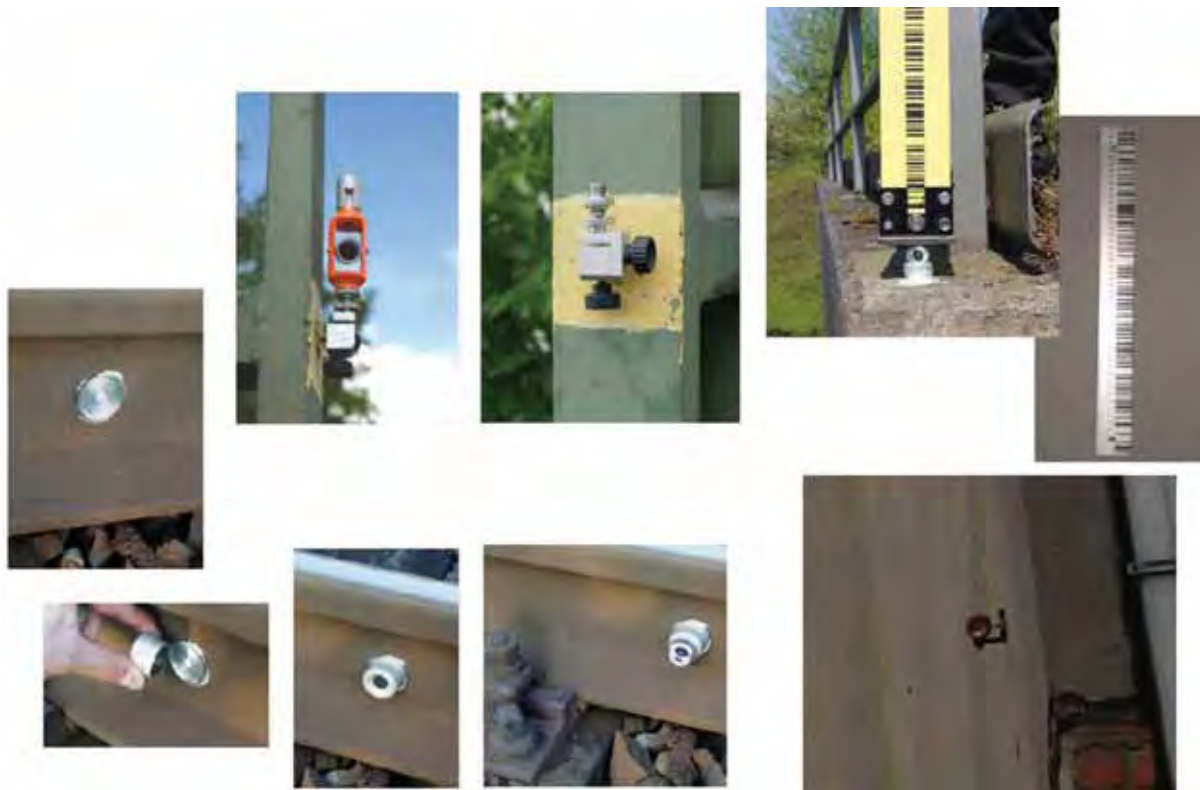
Fig. 5: Verschillende types meetpunten (beperkt):

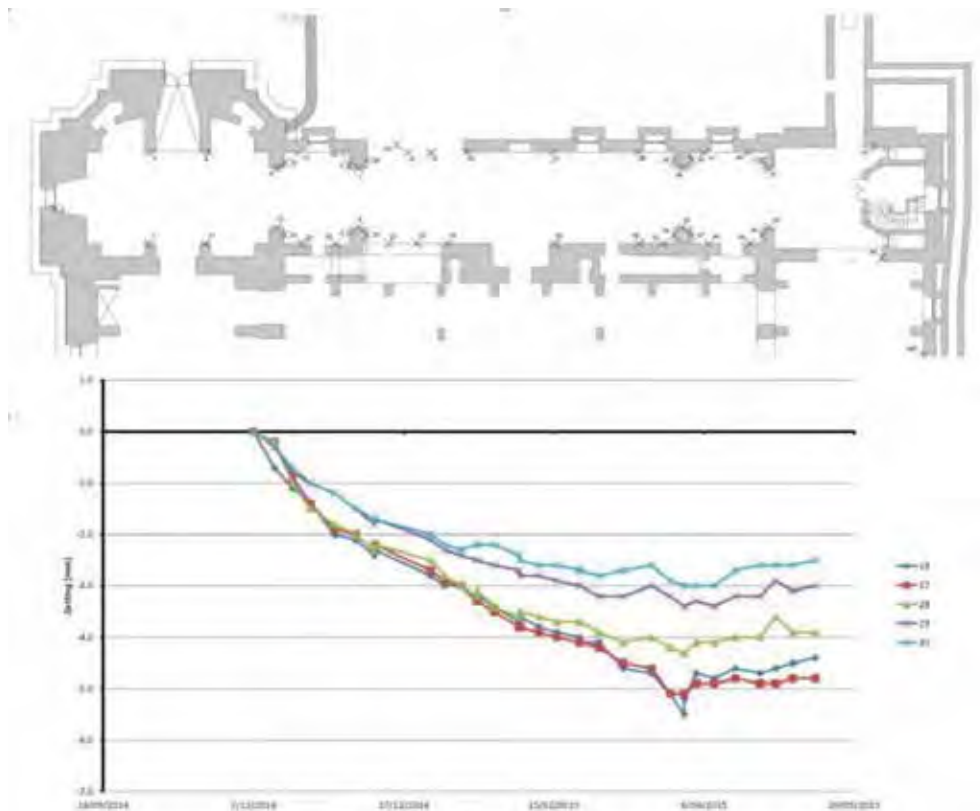
Fig. 8: Zettingsmeting KMMA - Tervuren: weergave van de liggig van de meetpunten en van de meetresultaten van de zettingsmeting rechts van de doorbraak.

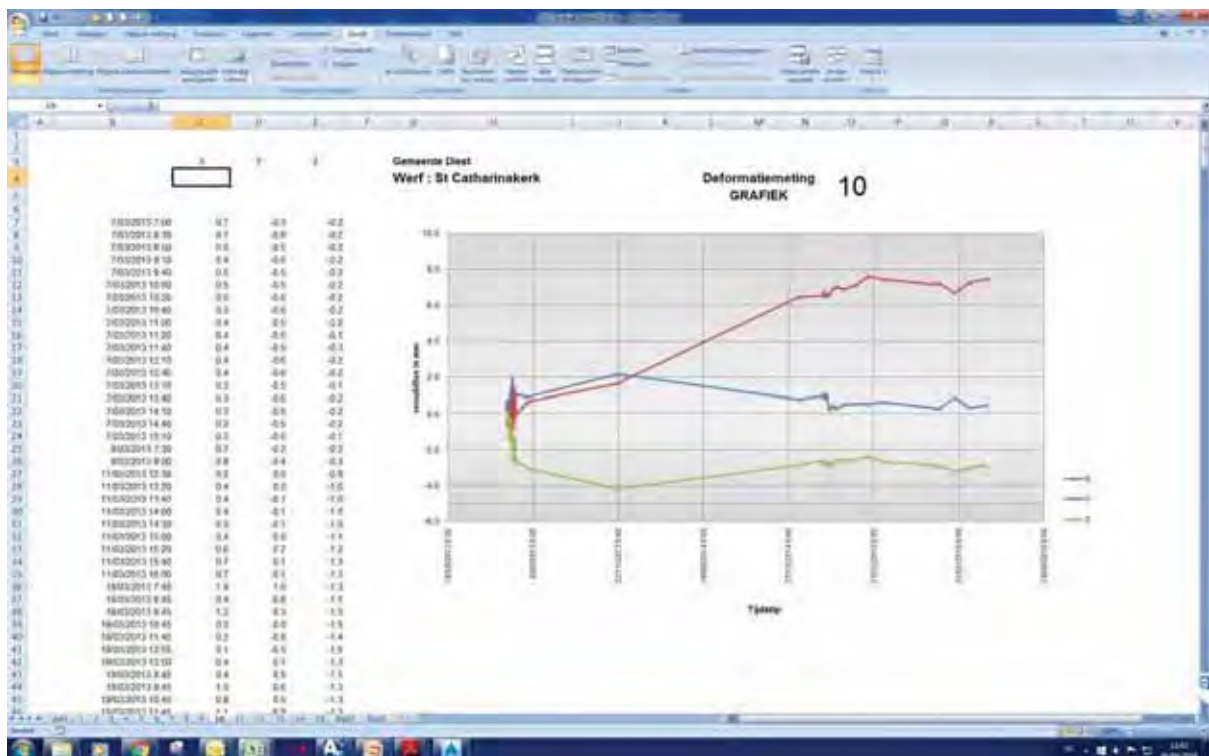
Fig. 13: Semi-automatische monitoring - Diest: meetresultaten gedurende 3 jaar waarbij helemaal links de boringen plaatsvonden en er dagelijks gemeten werd. Nadien was er een pauze in de meting tijdens restauratiewerken om dan vanaf het ontspannen van de trekkers een maandelijkse meetroutine op te starten tot stabilisatie van de resultaten.

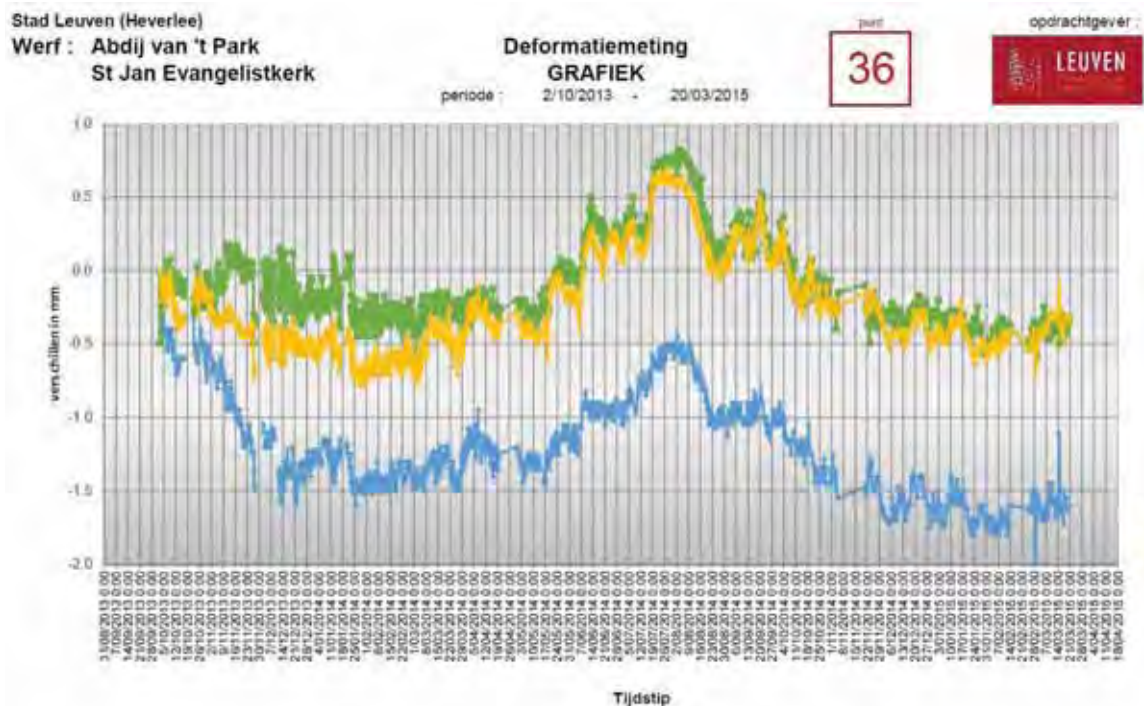
Fig. 14: Automatische monitoring - Heverlee: meetresultaten van een meetpunt (boven) en de bijhorende temperatuursgrafiek (onder) gedurende 2.5 jaar. De trend van de buitentemperatuur (groen) is duidelijk herkenbaar in de meetresultaten. Enkel de beweging in X-richting (blauw) is tijdens het tweede jaar enkele tienden groter.

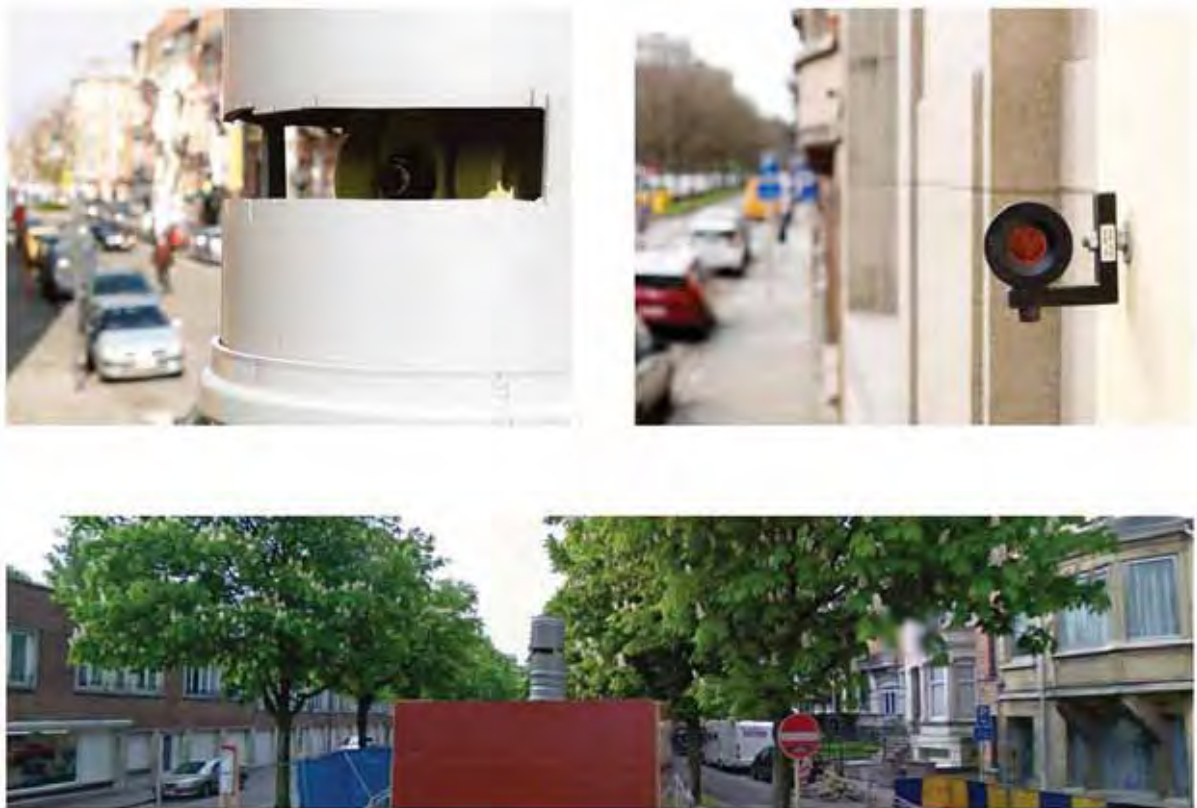
Fig. 16: Automatische monitoring - Brussel:

- Links boven en onder: bescherming van het totaalstation tegen weersinvloeden en vandalisme
- Rechts boven: geplaatste meetpunten

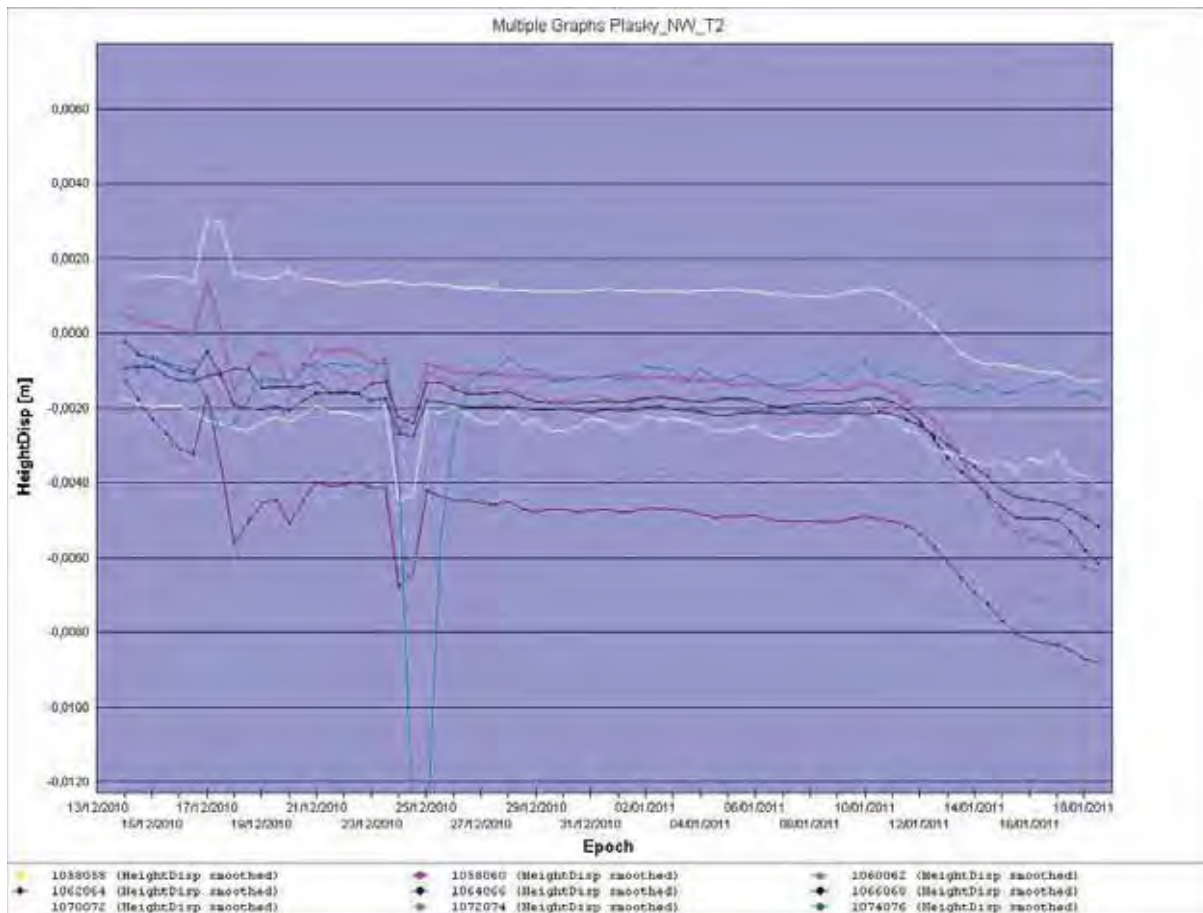
Fig. 17: Automatische monitoring - Brussel: meetresultaten van een aantal meetpunten gedurende 1 maand. De plotse “zetting” rond 25 december werd veroorzaakt door sneeuw die de meetpunten half of volledig bedekte. Het totaalstation zoekt zelf automatisch naar het midden van het meetpunt, maar als die niet of slecht zichtbaar is kunnen hier afwijkingen optreden. Twee dagen later was de sneeuw gesmolten en was de meting opnieuw stabiel.

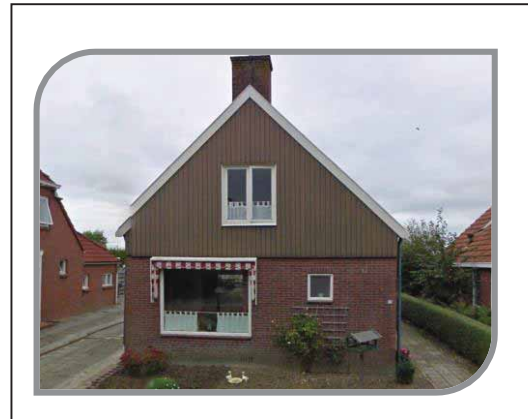
Bouwkundig Versterken:
voorstel Roodeschool
Fam. Westerdijkstraat 13

Situatie ter plaatse geeft aan dat:
Piekversnelling is **0.18**

De opbouw van de woning bestaat uit de volgende elementen:

- Fundering op staal
- Deels kelder aanwezig (bij opname droog)
- Houten begane grondvloer
- Gevels gemetselde spouwmuur 270 mm
- Verdiepingsvloer NEHOBO 120 mm
- Houten kap
