## BETON BEHOUDEN – THEORIE IN DE PRAKTIJK GEZET

**Leuven 2008**

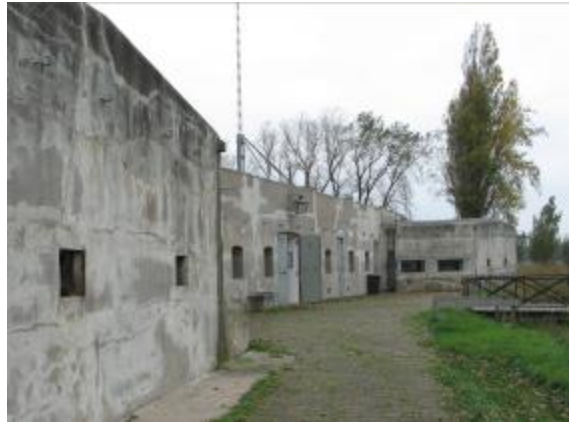
**Figuur 1:** Niet alleen de visuele effecten van een reparatie kunnen ongewenst zijn, maar ook het verlies van origineel beton (Fort Bezuiden Spaarndam na restauratie).

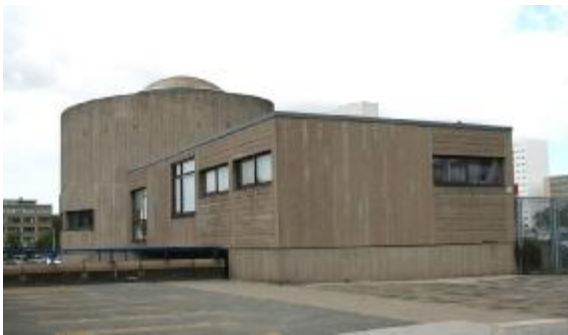
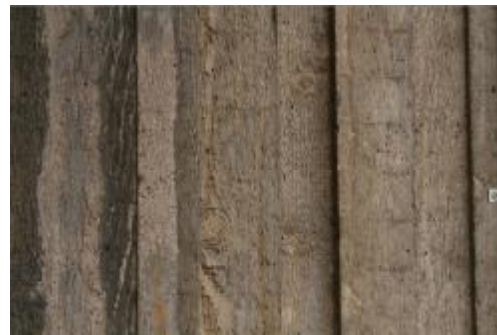
**Figuur 2 en 3:** Het beton van de Parksluizen Gemaal in Rotterdam is gekarakteriseerd door een architectonisch gebruik van de bekisting. De houtnerfstructuur is gedeeltelijk nog goed zichtbaar (Fig. 3). Een te geringe betondekking veroorzaakte corrosie en meerdere reparaties waren al nodig. Tijdens een reparatie in de jaren 90 was er special aandacht voor een esthetische compatible reparatie (van der Zande 1997; Hinterthür 1997). (Maatschap voor Architectuur en Stedenbouw Van der Grinten en Heijdenrijk, 1968)

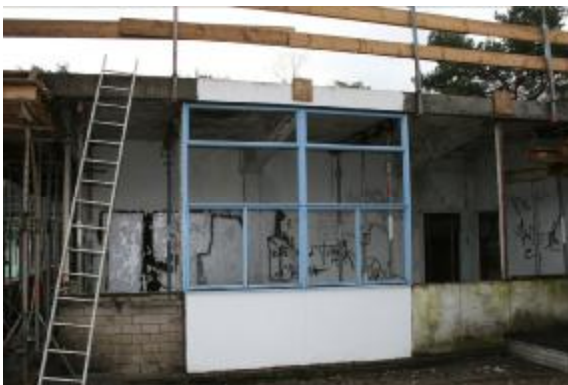
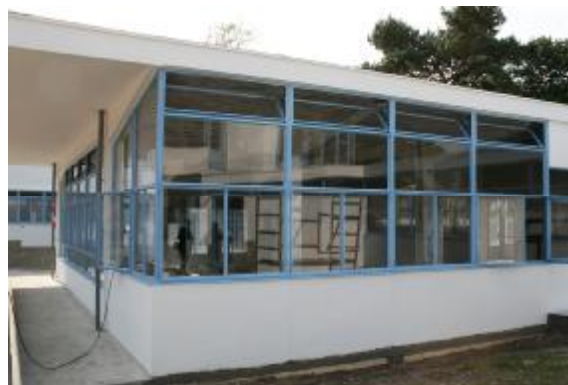
**Figuur 4 en 5:** Voor de restauratie van het Dresselhuys paviljoen, onderdeel van het Sanatorium Zonnestraal van J. Duiker, B. Bijvoet en J.G. Wiebenga), was het belangrijk dat de betonnen elementen hun ranke geometrie behielden. Niet alleen uit respect voor het originele beton, maar ook om de originele stalen vensterramen te kunnen blijven gebruiken. Foto links tijdens restauratie, rechts kort voor voltooiing.

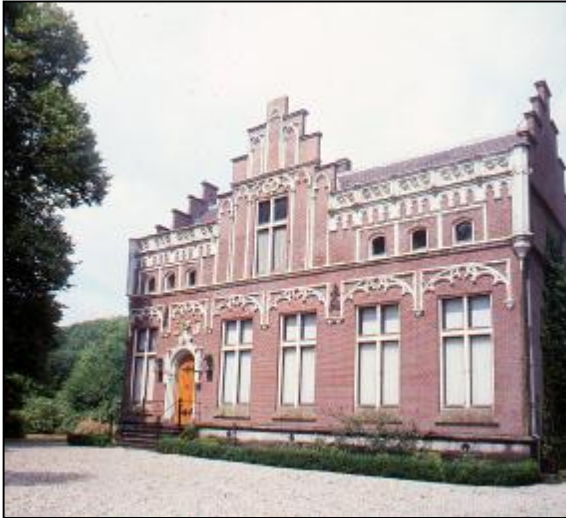
**Figuur 1:** Voorgevel van het jachtslot Ter Horst voor de restauratie

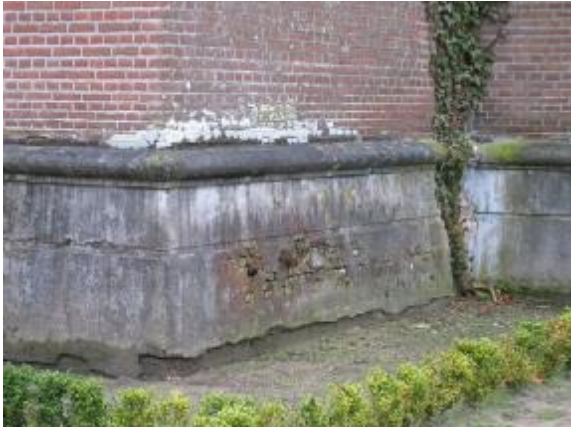
Degradatie van de plint door inwatering en zoutuitbloei

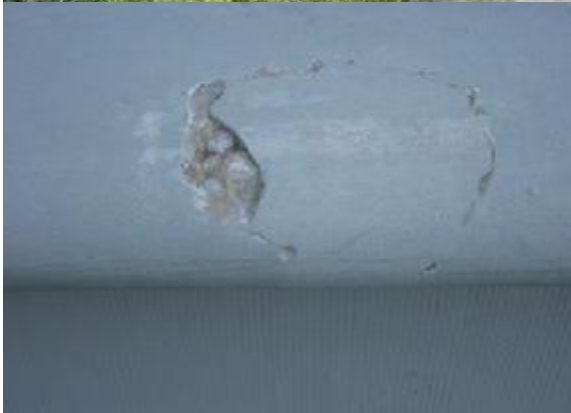
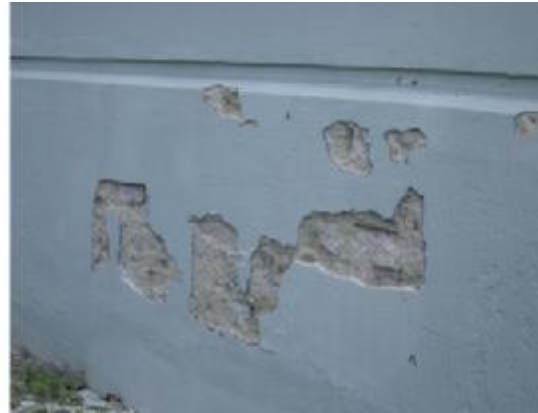
**Figuur 13:** Zoutuitbloei in de plint waardoor er stukken fijnwerk worden afgedrukt van de bakstenen ondergrond

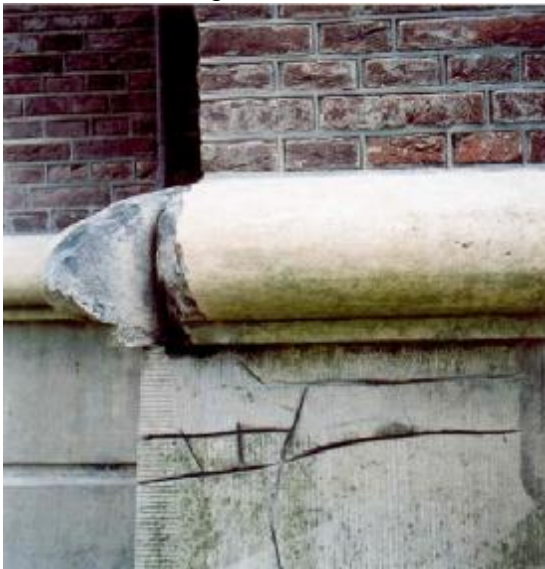
**Figuur 14:** Gezandstraalde waterslag waar scheuren met een betonreparatiemortel zijn dichtgezet

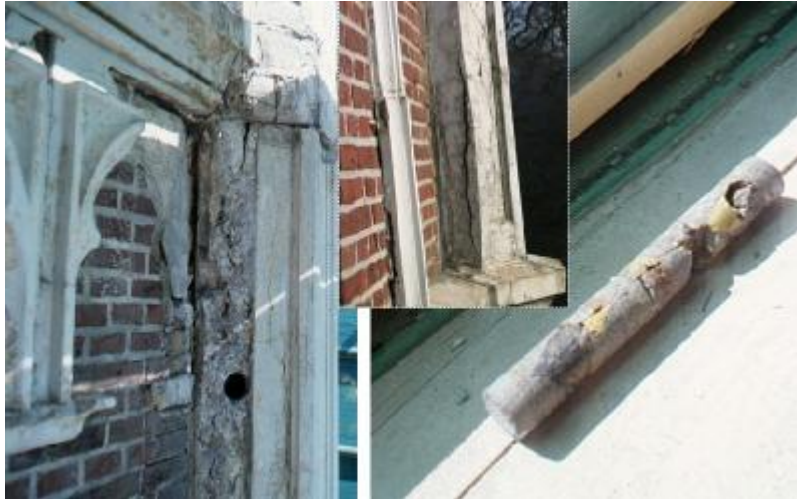
**Figuur 15:** Schade aan de arkels. Zichtbaar is de opbouw en de slijting van de arkels

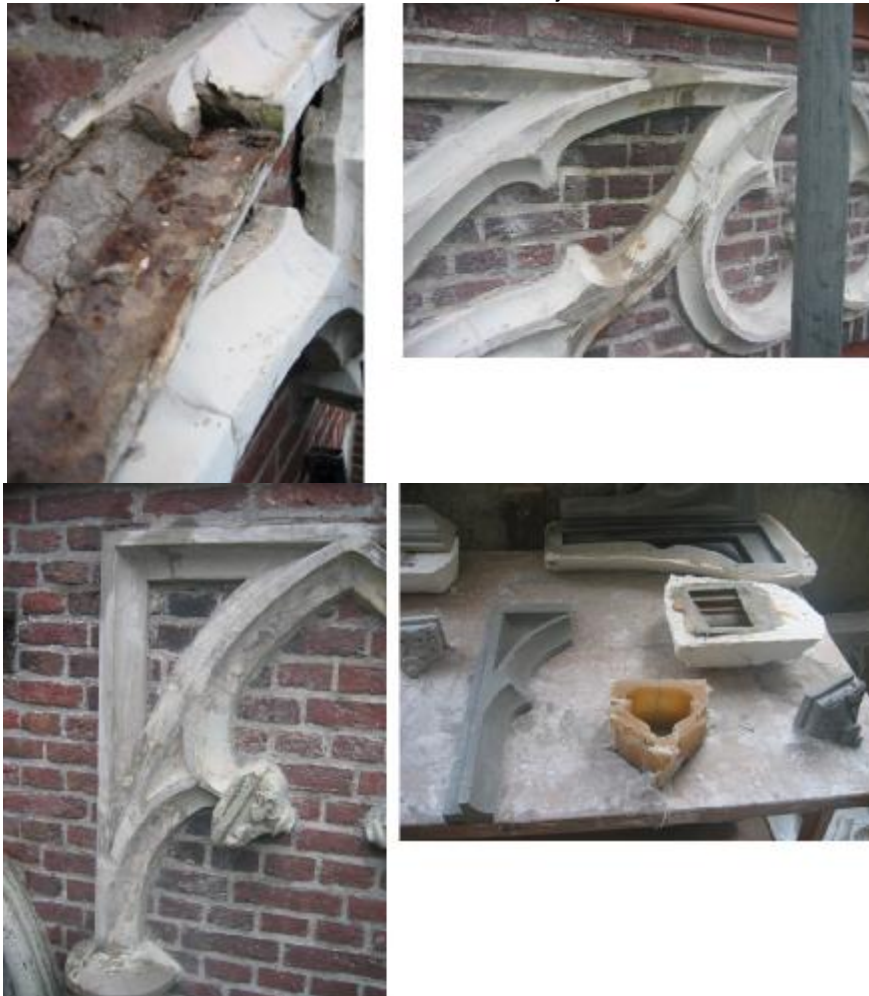
**Figuur 17:** Ontbrekende delen aan de neogotische tracerings zijn aan de hand van nog aanwezig materiaal afgemald en afgegoten en weer aangebracht

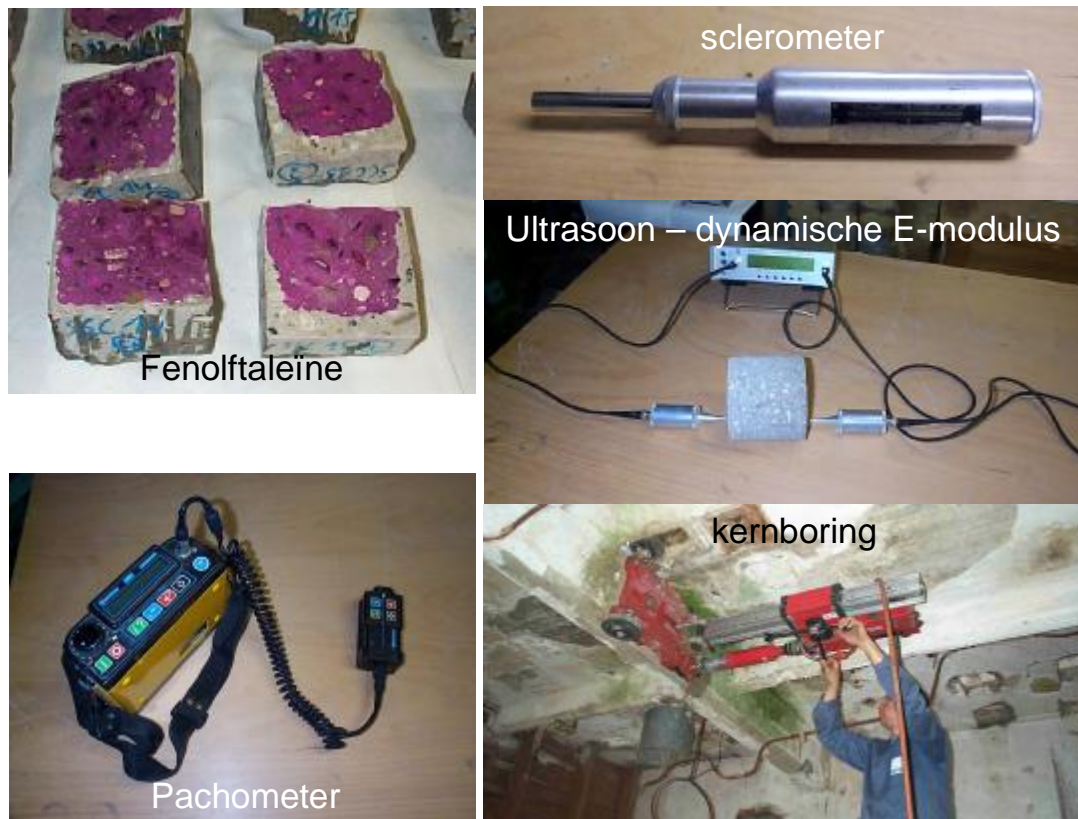
**Figuur 1:** Monitoring en proeftechnieken – (gewapend) beton

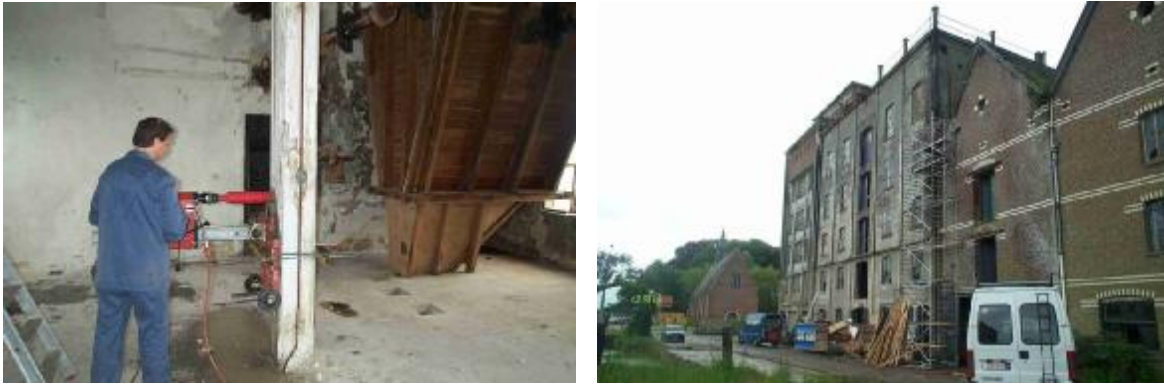
**Figuur 12:** De Vuurmolens te Overijse (B) – bouwjaar 1902
