**ISOLATIE EN KLIMAATBEHEERSING VAN MONUMENTEN
(HOE) IS HET MOGELIJK?**

ISOLATIE EN KLIMAATBEHEERSING VAN MONUMENTEN (HOE) IS HET MOGELIJK?

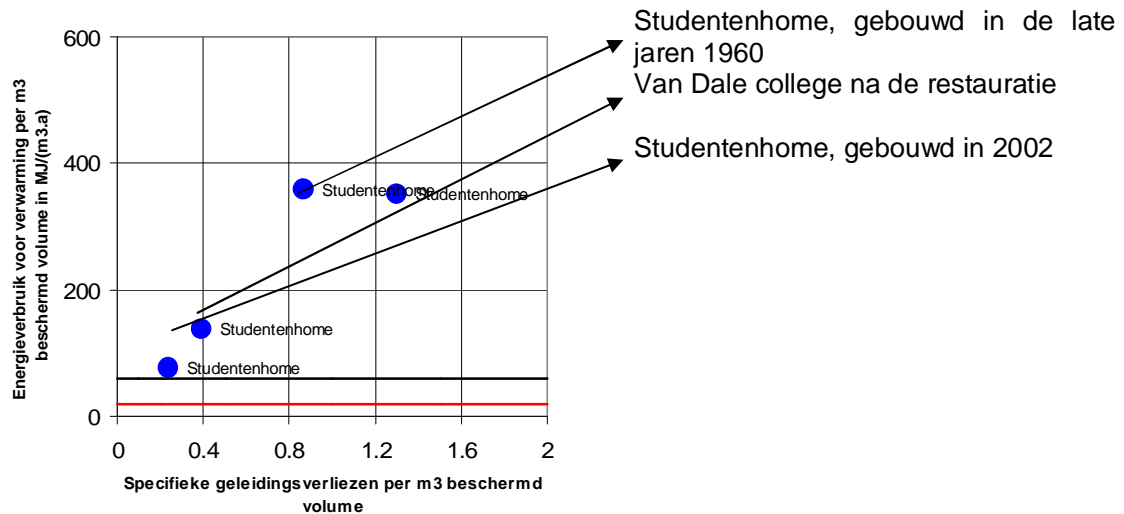
Fig. 4: Het gemeten energieverbruik voor verwarming in het Van Dale College

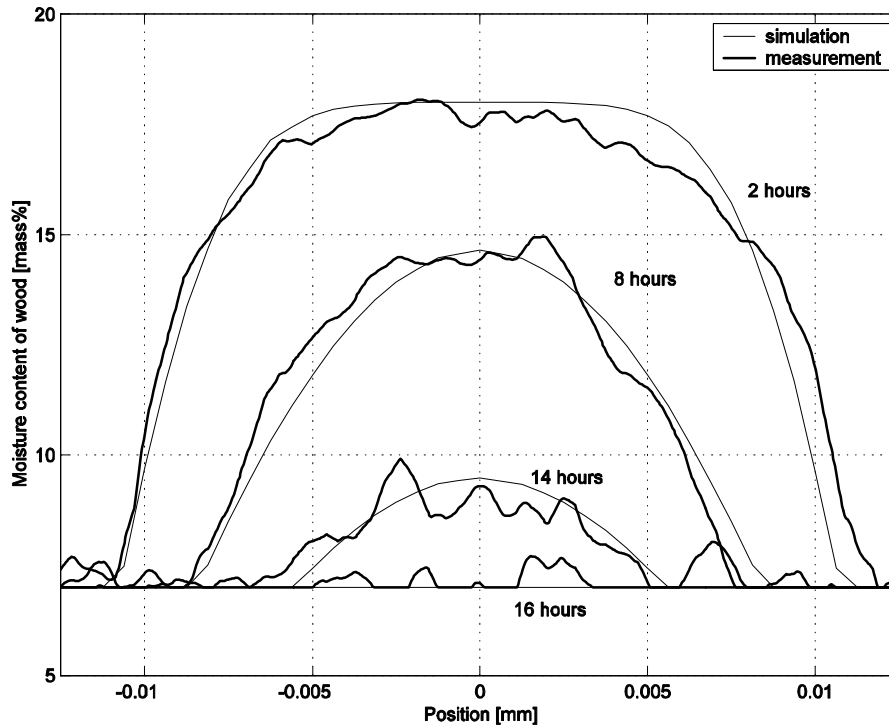
Fig. 5: Meting (vette lijn) en simulatie(dunne lijn) van de vochtprofielen in een cilindervormig hout (diameter 25 mm) waarbij de relatieve vochtigheid aan de rand met sprong gaat van 85 % naar 35 %

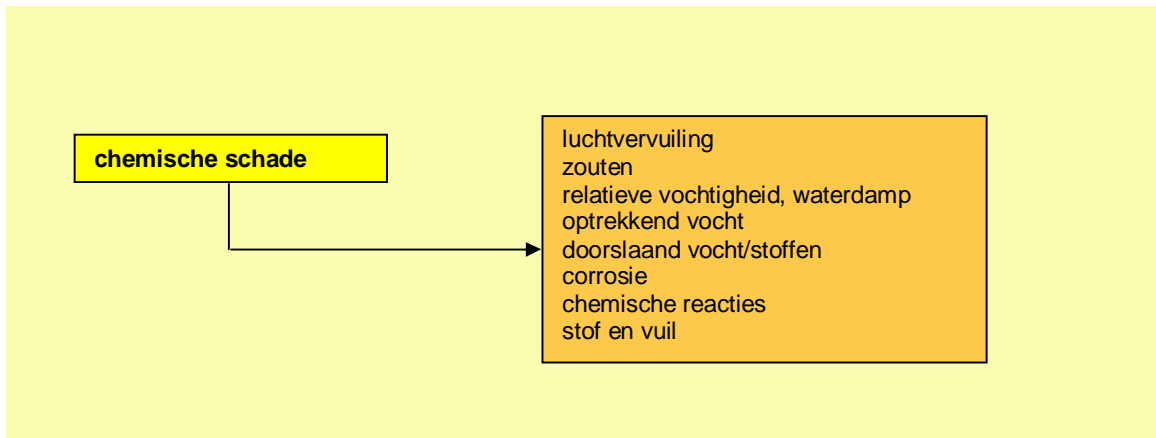
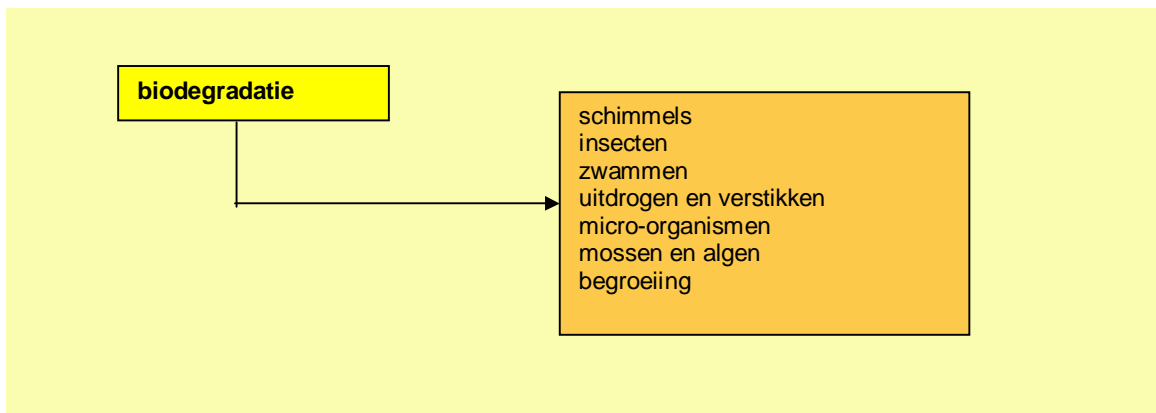
Het mag duidelijk zijn dat voor een goed en beheersbaar binnenklimaat deze potentiële schade-oorzaken vooraf worden meegewogen in de oplossingen. Alleen focussen op het nieuwe dat wordt toegevoegd doet het monument of de bestaande monumentale structuur tekort.

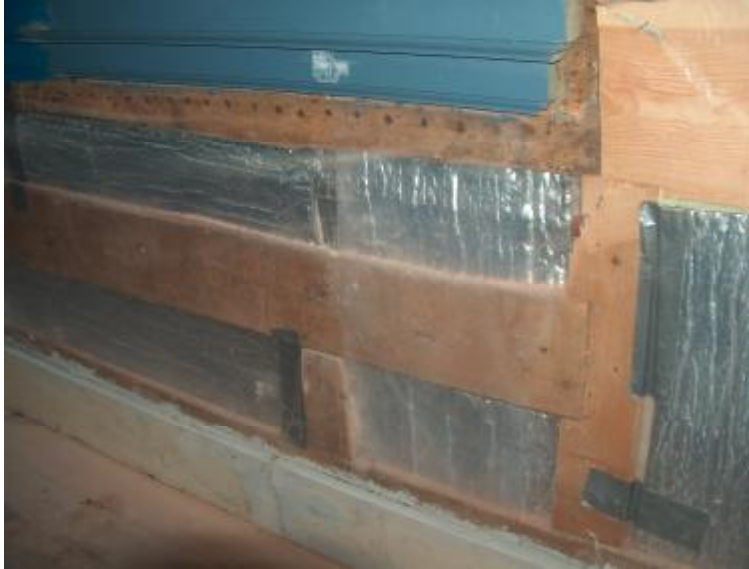
Fig. 4: Het aanbrengen van een dunne isolatielaag met dampremmende folie als noodzakelijk te treffen maatregel in een historisch interieur wanneer de collectie vraagt om bevochtiging

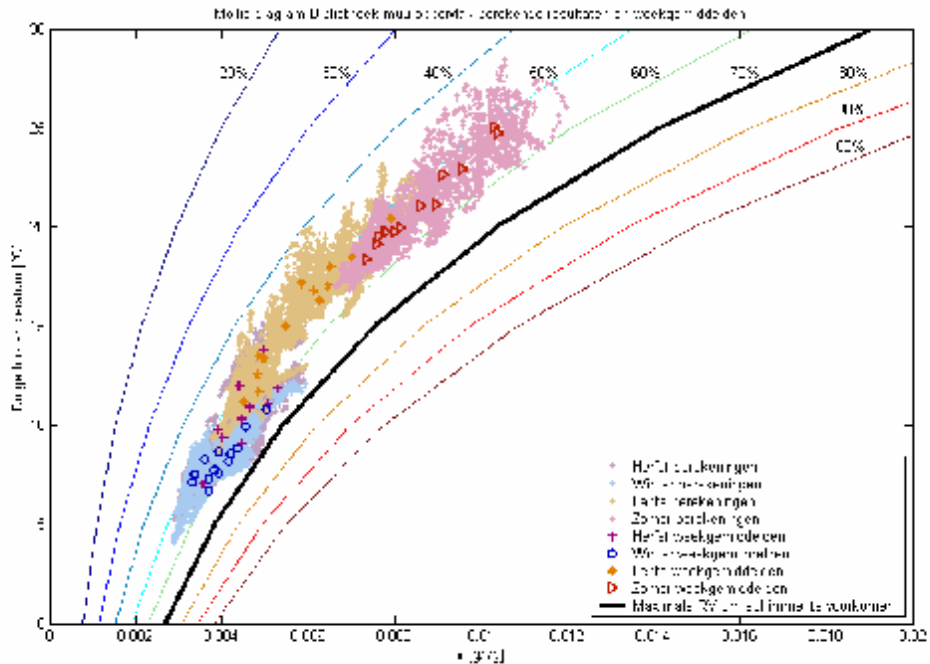
Fig. 1: Voorbeeld van de uitwerking van meetresultaten van T en RV nabij een binnenoppervlak

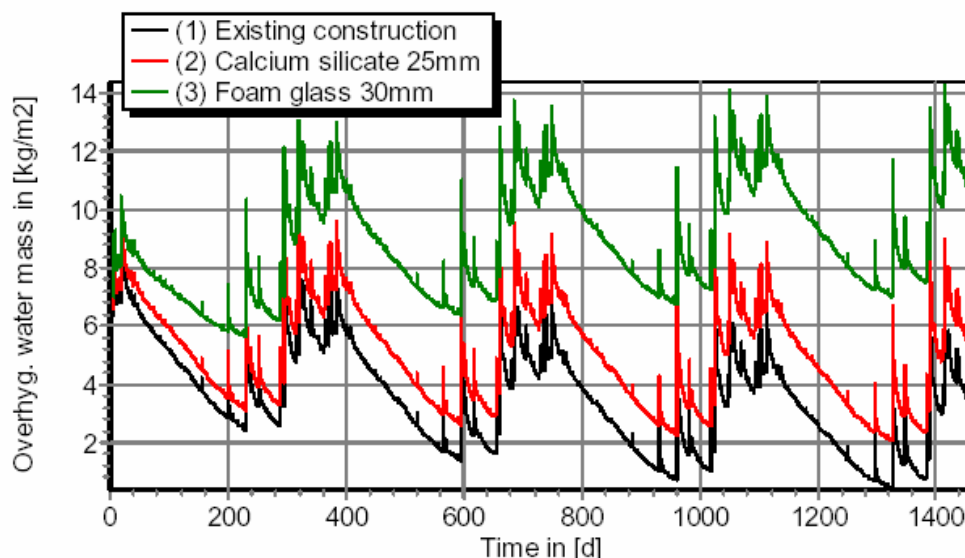
Fig. 2: Vochtgehalte in het buitenblad (Ruisinger 2004)

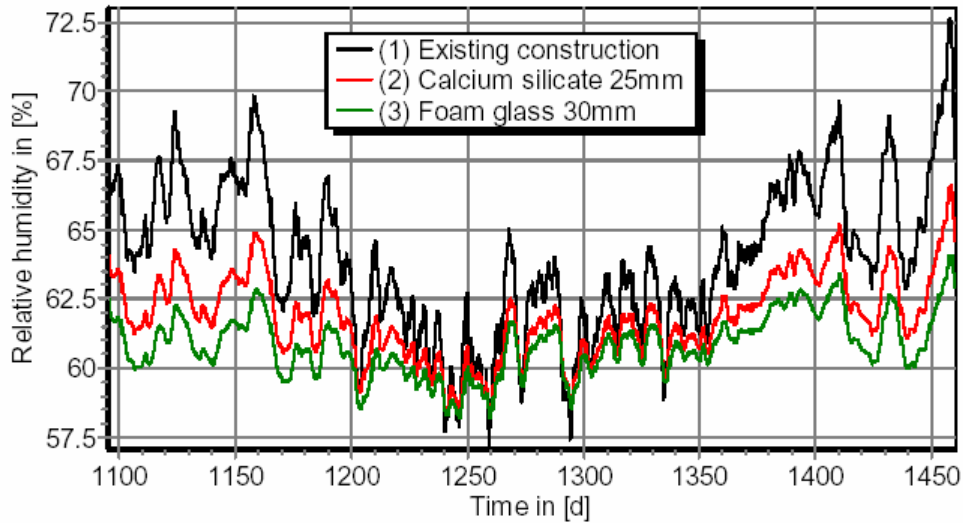
Fig. 3: Relatieve vochtigheid aan het binnoppervlak (Ruisinger 2004)

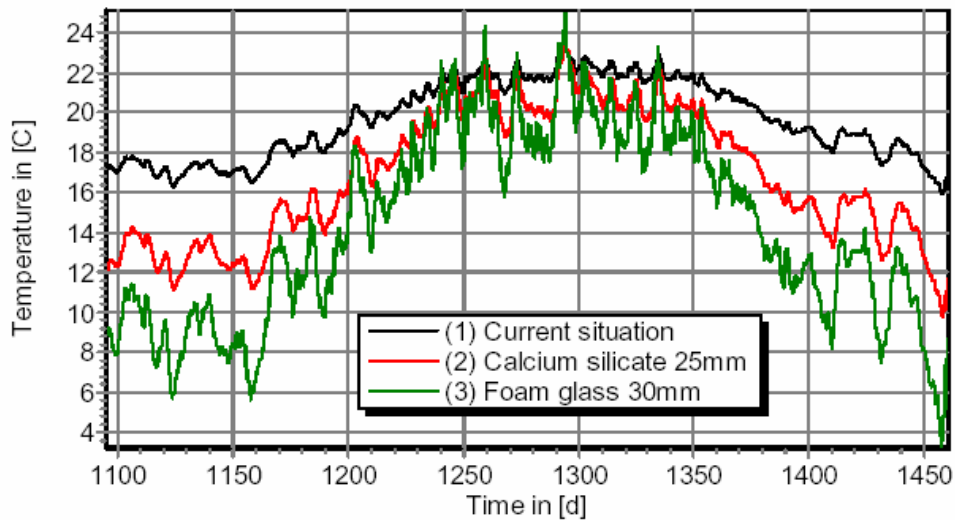
Fig. 4: Temperatuur van het buitenblad (Ruisinger 2004)

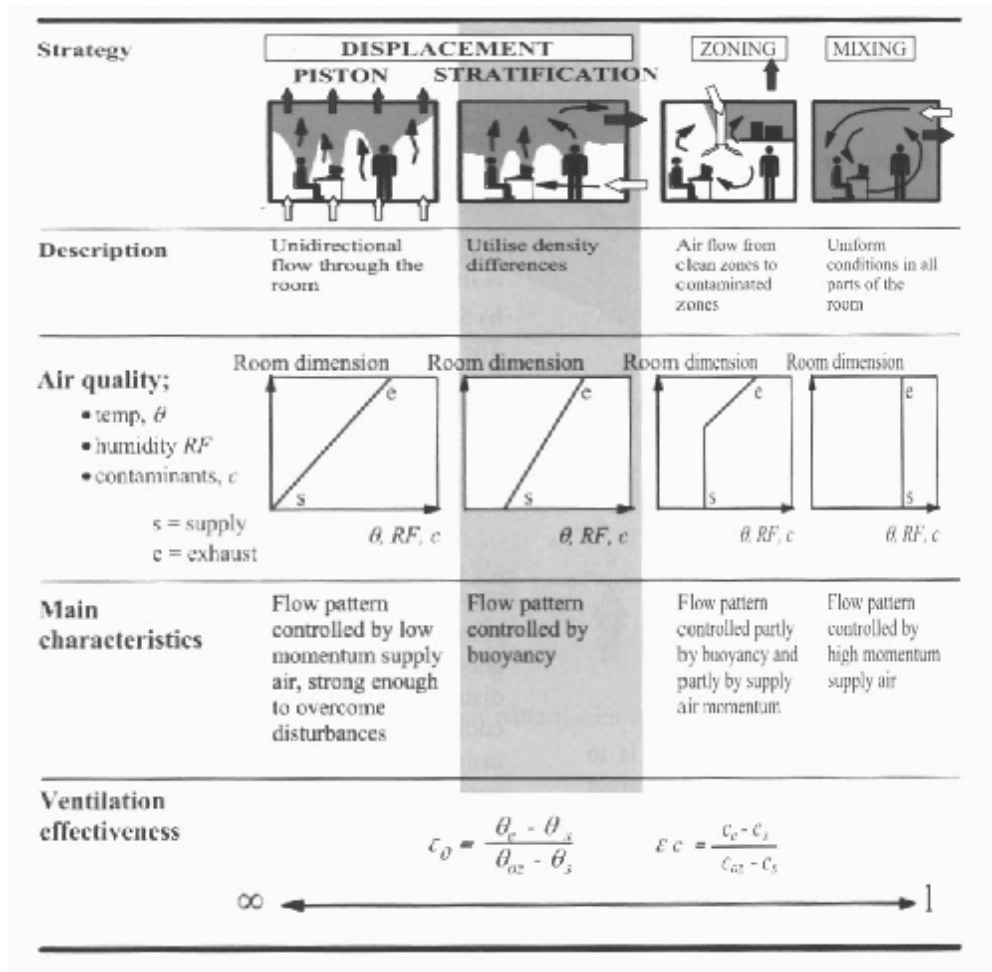
Fig. 5: Eigenschappen van luchtbehandelingsinstallaties
