## MONITORING EN DIAGNOSE

**Delft, 18 november 2005**

**D. Van Gemert, R. van Hees H. Schellen**

### MONITORING EN DIAGNOSE

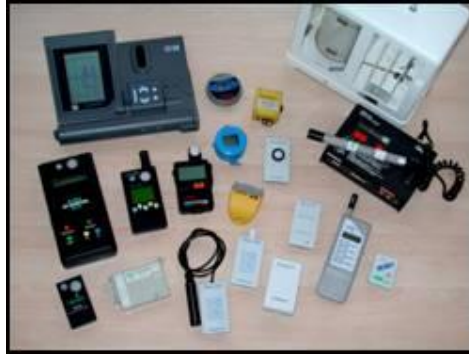
**Afb. 1:** Een kleine selectie van het totale aanbod aan meetapparatuur, met rechtsboven het bekende vogelkooitje (foto: R. Crèvecoeur, ICN)

Vroeger werd het binnenklimaat veelal geregistreerd met behulp van thermohygrografen, ook wel schrijvende meters of *vogelkooitjes* genoemd. Voordeel hiervan was dat het verloop van luchttemperatuur en relatieve luchtvochtigheid in de tijd direct zichtbaar was. Nadeel is echter dat deze apparaten hun nauwkeurigheid zeer snel verliezen en dat statistische bewerkingen van de meetresultaten bijna niet mogelijk zijn.

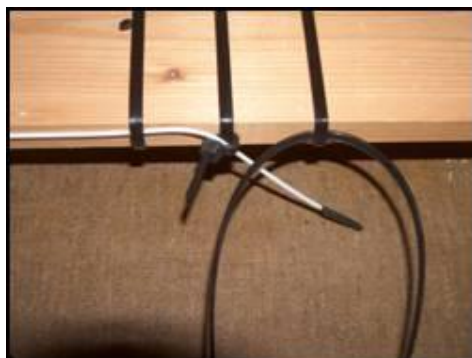
**Afb. 2:** Meten van oppervlaktetemperatuur van een schilderij, gekozen is om aan de achterzijde van het doek een oppervlakesensor aan te brengen om beschadigingen aan de werkelijke schildering te voorkomen, de warmteweerstand van het doek is verwaarloosbaar

Veel klimaatmetingen kunnen contactloos worden uitgevoerd. Voorbeelden hiervan zijn de luchttemperatuur en de relatieve luchtvochtigheid. Voor metingen van oppervlaktetemperaturen ligt dit anders. Daarbij is het vaak onvermijdelijk om aan het object te meten. Houdt daarbij rekening met de wijze van bevestigen van de opnemer (sensor). Deze moet wel de oppervlaktetemperatuur meten maar mag het voorwerp niet beschadigen. Dit zal bij de doorgaans gebruikte bouwmaterialen geen probleem zijn, maar voor meer specifieke vragen kan het van belang zijn om op of aan waardevolle objecten te meten (zie Afb. 2). Een

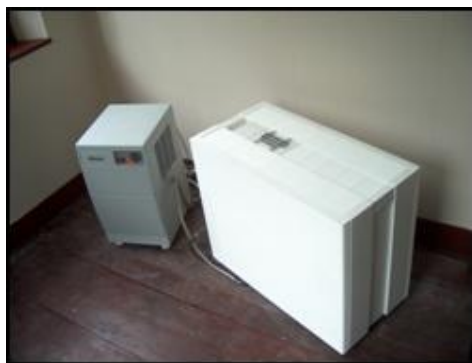
**Afb. 5:** Het aansturen van be- en ontvochtigers met behulp van sensoren aangesloten op een gebouw-beheersysteem

Ook losse be- en ontvochtigingsapparatuur kan middels dergelijke sensoren worden aangestuurd. Sensoren in de ruimte zijn aangesloten op een gebouwbeheersysteem dat aan de hand van de gemeten waarde een be- of ontvochtiger in of uitschakelt.

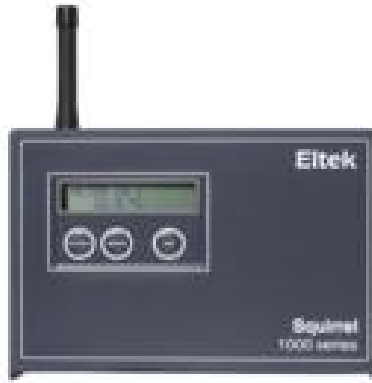
**Fig. 1: Logger**

Het hart van de hardware bestaat uit een centrale unit (ELTEK squirrel 1000 series RX250). Deze unit ontvangt en bewaart alle data die door de sensoren wordt verzonden. Door een GSM-unit aan de centrale unit te bevestigen, wordt het mogelijk om op afstand verbinding met de logger te leggen. Zo kunnen de opgeslagen data worden uitgelezen.

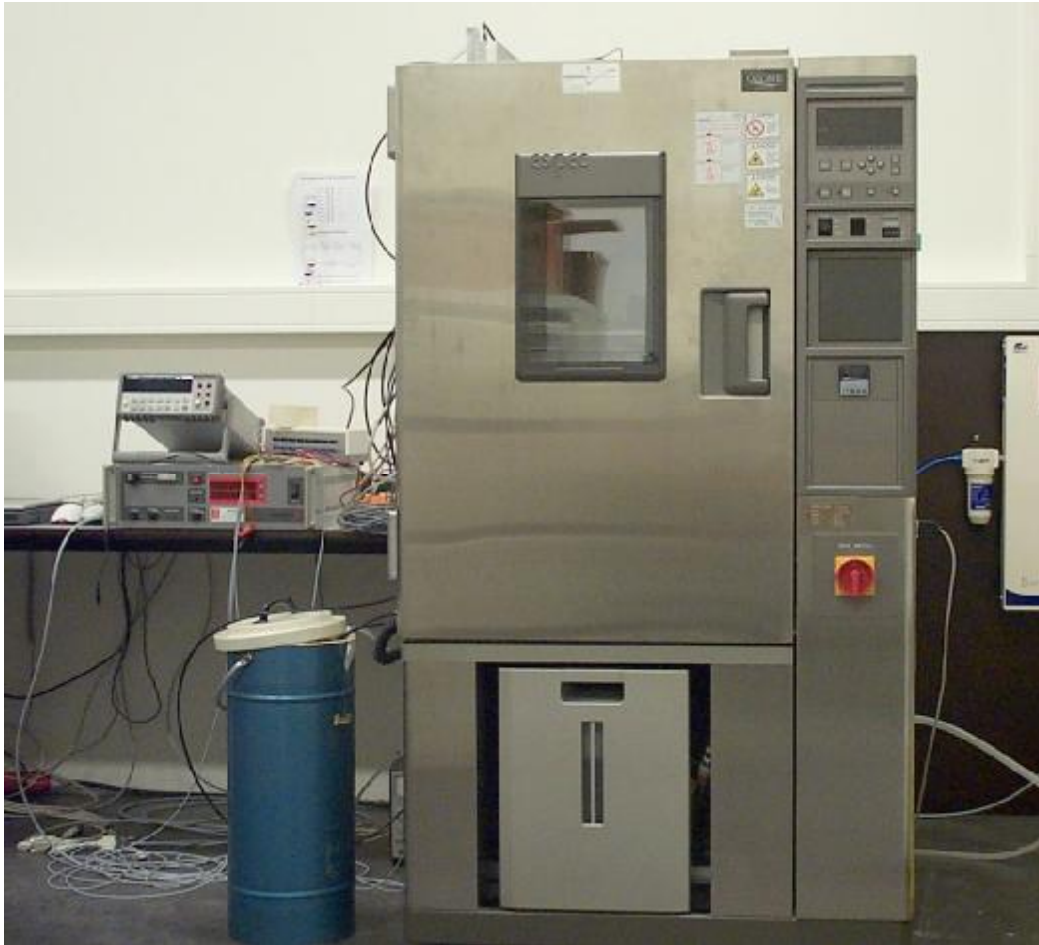
**Fig. 3:** Klimaatkast

Voor aanvang van de meting worden de sensoren in een kalibratiekast geplaatst. In deze kalibratiekast worden temperatuur en luchtvochtigheid stapsgewijs gevarieerd. Zeer nauwkeurige, geijkte meetapparatuur registreert de temperatuur en relatieve vochtigheid. De met sensoren gemeten waarden kunnen na de kalibratie worden gecorrigeerd, opdat de afwijking ten opzichte van de geijkte apparatuur minimaal is. Hierdoor is de uiteindelijke nauwkeurigheid beter dan door de fabrikant is opgegeven.

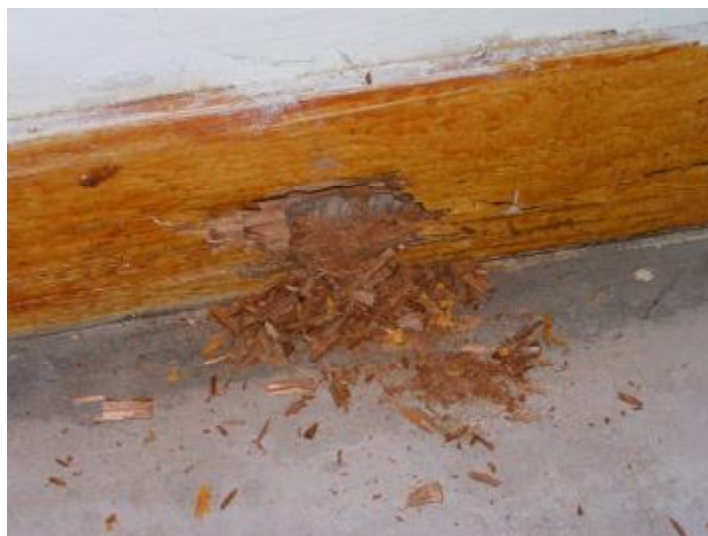
**Afb. 1:** Ten gevolge van vochtbelasting aan de achterzijde aangetaste houten plint

allergenen voldoende wordt beperkt. Op nat metselwerk zal na verloop van tijd de plint door vocht en schimmels aangetast worden. Hierdoor wordt niet meer voldaan aan het uitgangspunt van het Bouwbesluit. Dit vormt voldoende reden om achter de houten plint te meten.

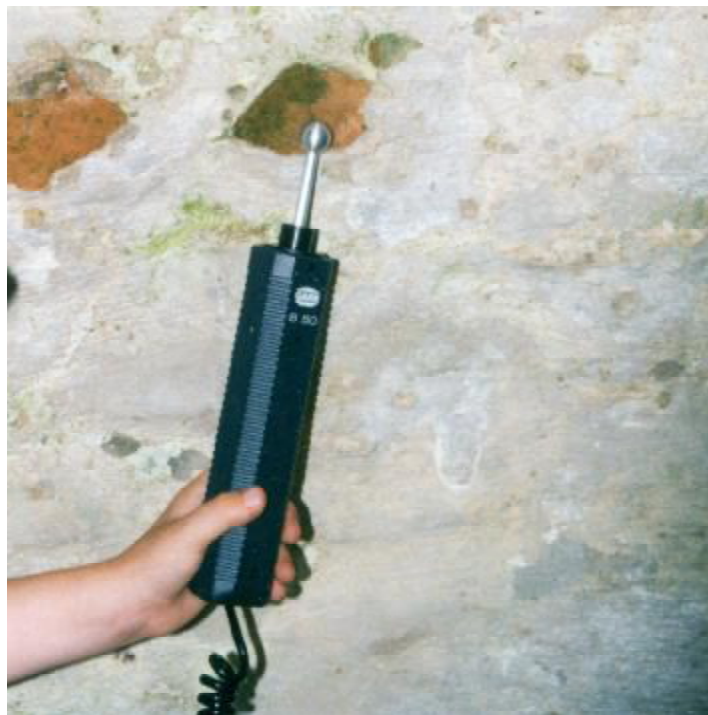
**Afb. 3:** Elektronische vochtmeter GANN Sensor B 60

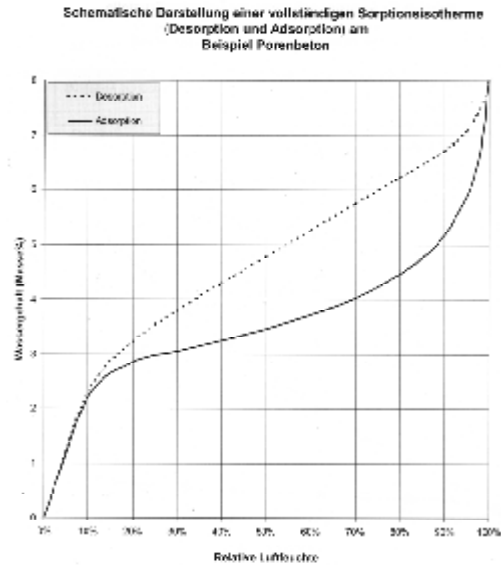
**Afb. 7:** Desorptie- en absorptiekromme van schuimbeton [15]

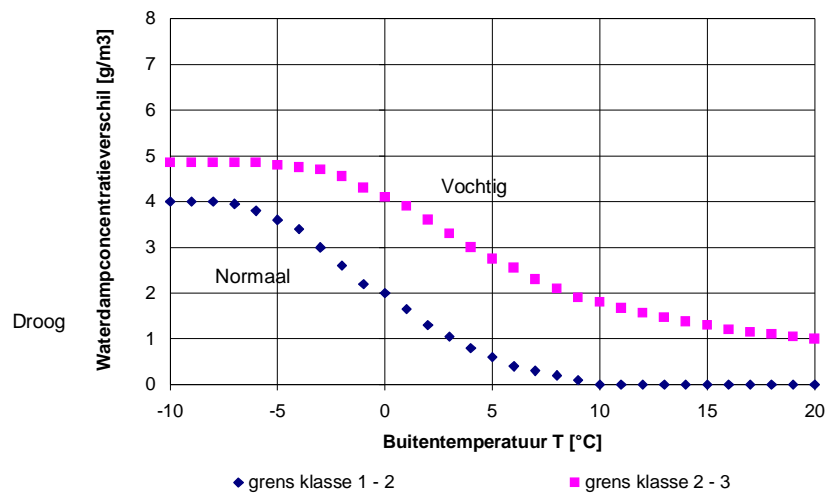
**Afb. 9:** Van-de-Kooi diagram [18]

Voor het beoordelen van het binnenklimaat zijn maar weinig instrumenten beschikbaar. Het Van-de-Kooi-diagram [17, 18,19] is een weliswaar wat ouder instrument maar het heeft zich in de loop van de jaren bewezen voor woningen die ouder zijn dan 1990. Het diagram is gebaseerd op onderzoek dat omstreeks 1970 door Dr.Ir. Van de Kooi e.a. [19] is uitgevoerd. Uitgangspunt voor het diagram is dat naar mate de temperatuur buiten kouder is, de toename van het absolute vochtgehalte hoger mag zijn zonder dat dit leidt tot vocht- en schimmelklachten. Om het Van-de-Kooi diagram te kunnen toepassen is het noodzakelijk dat het binnenklimaat – temperatuur en relatieve luchtvochtigheid – gedurende ten minste 14 dagen gemeten wordt. De voorkeur gaat uit naar een periode van 4 weken in de periode tussen half oktober en begin maart als de verschillen tussen de gemiddelde binnen- en buitentemperatuur ten minste 8 à 10 °C. De registratie van de meetgegevens zou iedere 5 à 10 minuten moeten plaats vinden.

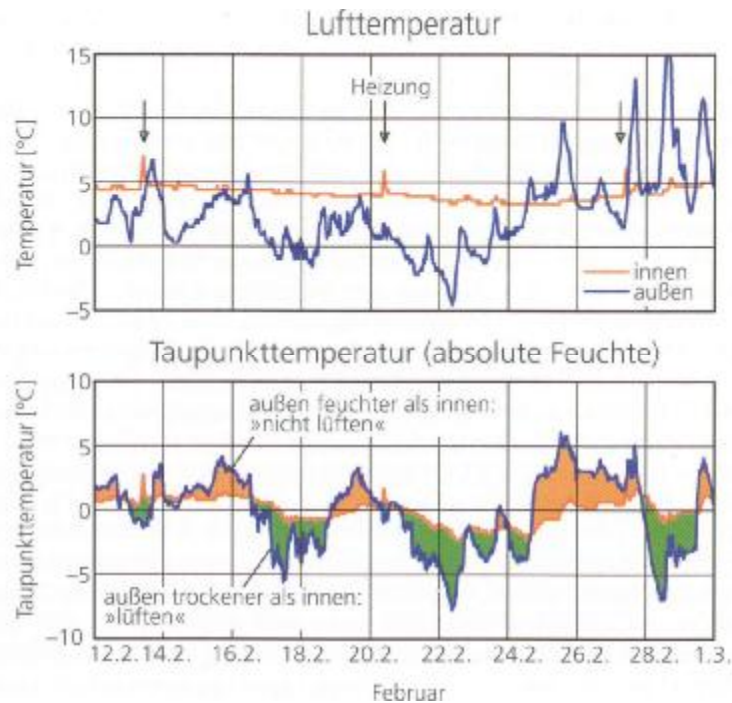
**Afb. 11:** Verloop luchttemperatuur en dauwpuntstemperatuur in een kleine kerk [21]

Het klimaat in kelders en andere niet-verwarmde ruimten ijlt na bij de buitencondities. Velen denken dat het goed is om in het voorjaar en de zomer deze vochtige ruimten goed te ventileren. Dat dit de oorzaak van een vochtschade kan zijn, realiseren zich maar weinigen. De bekende Duitse bouwfysicus Helmut Künzel heeft in een aantal artikelen gewezen op de risico's van oppervlaktecondensatie in het voorjaar en de zomer als het absolute vochtgehalte van de buitenlucht hoger is dan van de binnenlucht.

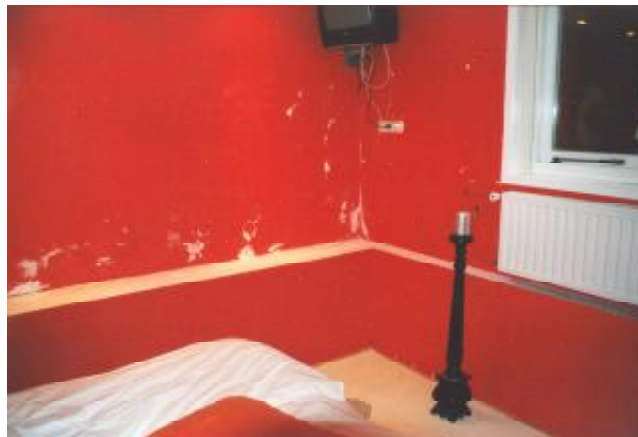
**Afb. 12:** Slapen in een klamme kelder met vochtproblemen

Souterrains worden meer en meer gebruikt voor het inrichten van slaapkamers. Vaak wordt er niet bij stilgestaan wat de consequenties op het binnenklimaat zijn van niet-geïsoleerde grondkerende muren. Deze zullen nimmer de temperatuur van de ruimte aannemen. Met name in de zomer ontstaan er vocht- en schimmelproblemen. Zeker als er goed geventileerd wordt. Als de warme zwoele buitenlucht tijdens een hittegolf in het souterrain afkoelt, dan kan zelfs het beddengoed klam worden.

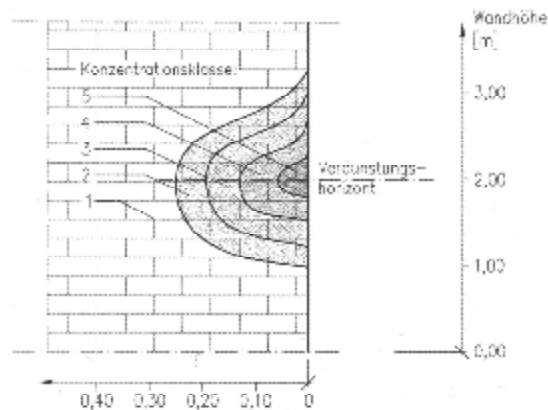
Afb. 13: Verdeling zoutconcentratie bij het verdampingsfront [12]

Bij het bepalen van de plaatsen waar monsters genomen worden, moet er rekening mee gehouden worden dat zouten zich niet gelijkmatig verspreiden door het metselwerk zoals blijkt uit onderstaande tekening.

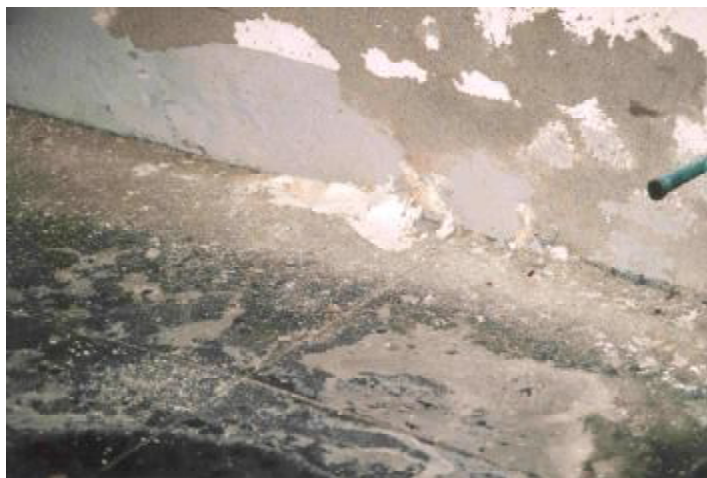
**Afb. 14:** Lekkende gemetselde kelder na injectie met kaliwaterglas

Kaliumcarbonaat is in tegenstelling tot kalk zeer hygroscopisch en bovenal zeer goed oplosbaar in water. Het kan ertoe leiden dat een kelder die oorspronkelijk niet lekte binnen enkele jaren na het injecteren ernstige lekkages vertoont.

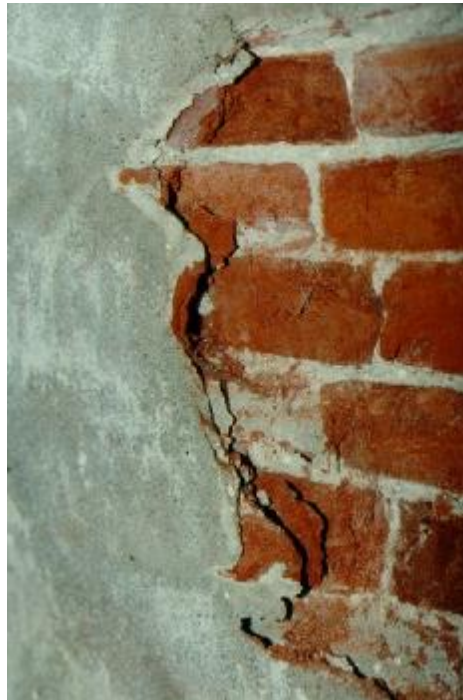
**Fig. 1:** Schade aan pleister en baksteen in een buitenmuur van een windmolen. Het schadetype kan worden omschreven als 'exfoliation' (afbladderen), en is ontstaan door de combinatie van zout- en vorstschademechanismen.

Zoutkristallisatie processen kunnen leiden tot verschillende vormen van schade aan een pleister. Ze kunnen zich ook ontwikkelen samen met andere processen (fig. 1).

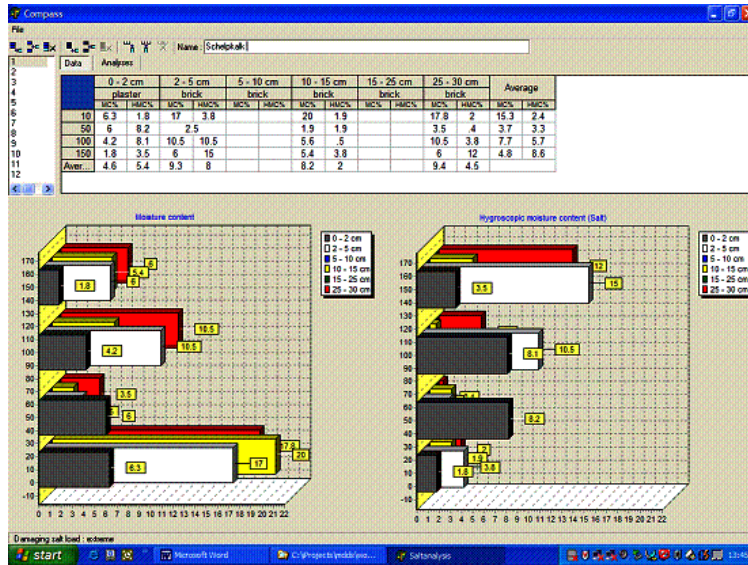
**Fig. 5:** Vocht- en zoutverdeling en hoeveelheid dienen ook als indicatie voor het herkennen van vochtbronnen.

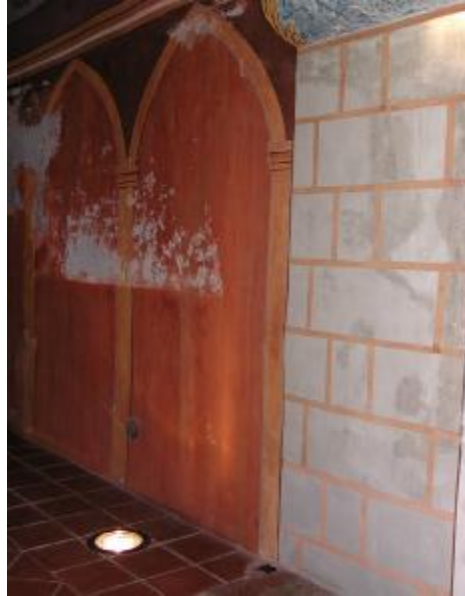
**Fig. 8:** Problemen veroorzaakt door het aanbrengen van een betere pleister voor de zoutbelaste ondergrond: schade ontstaat in de bovengelegen oude pleister (wordt dus door de nieuwe als het ware naar boven verplaatst)

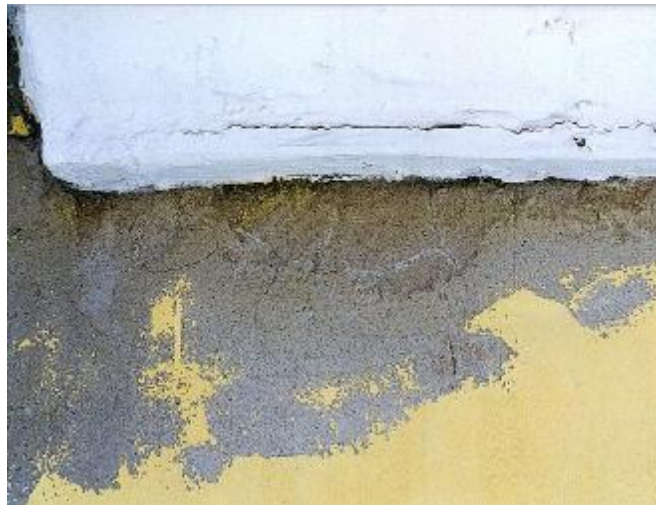
**Fig. 9:** Schade bij het raakvlak tussen nieuwe (onder) en bestaande (boven) pleister

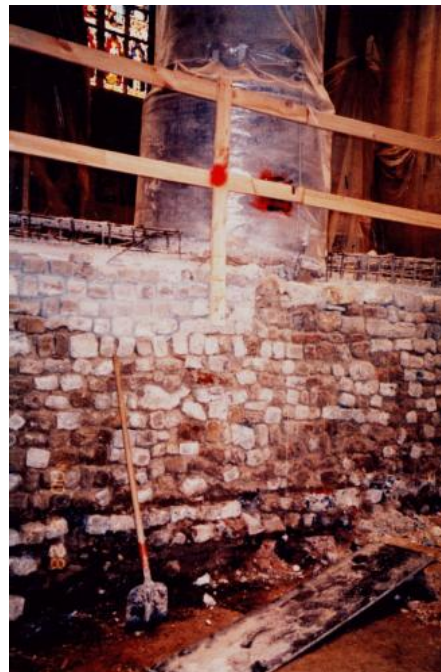
**Fig. 3:** Kettingmuur onder kolommen

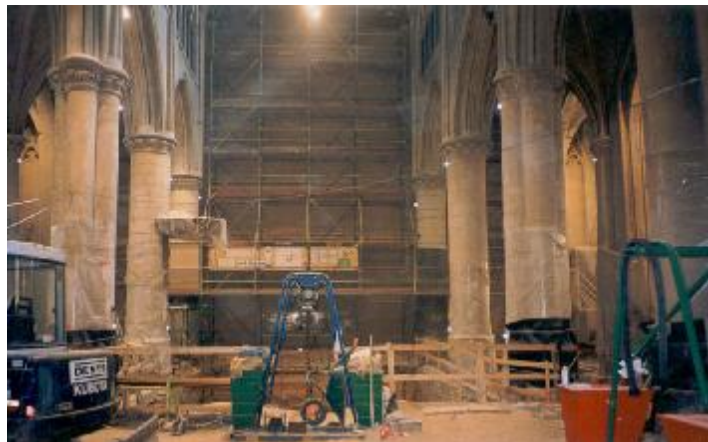
**Fig. 5:** Schip met kelder, fase I

Figuur 5 geeft een algemeen beeld van de opgravingen tijdens fase 1 in het schip van de basiliek.

Daarom werd beslist om gedurende de opgravingen de horizontale bewegingen tussen de kolommen te monitoren. Het optreden van een horizontale verplaatsing kan immers wijzen op een plaatselijk falen van een funderingsmassief. Op deze manier kon de noodzaak van stutting uitgesteld worden tot op het einde van de opgravingen.

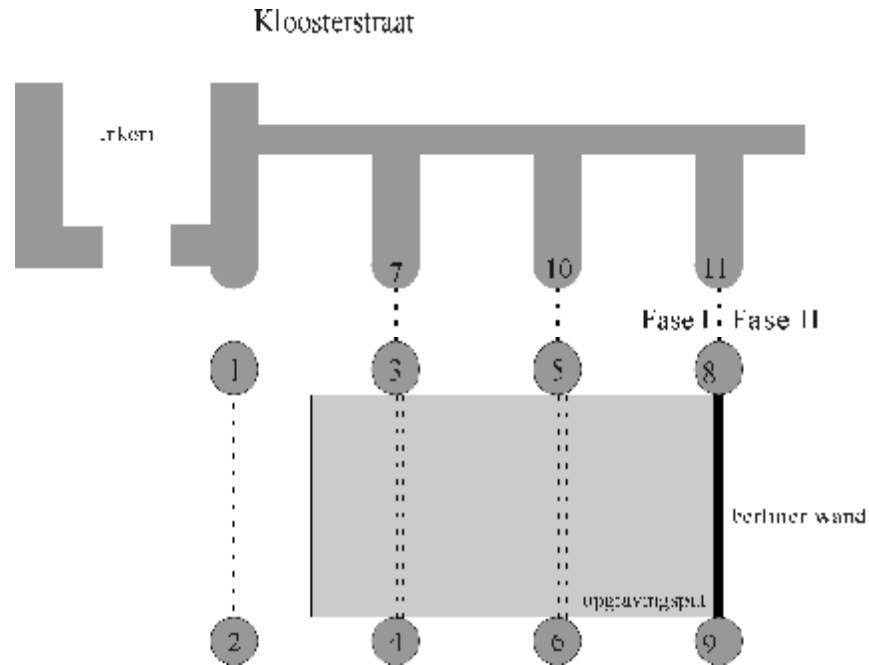
**Fig. 6:** Meetcampagne

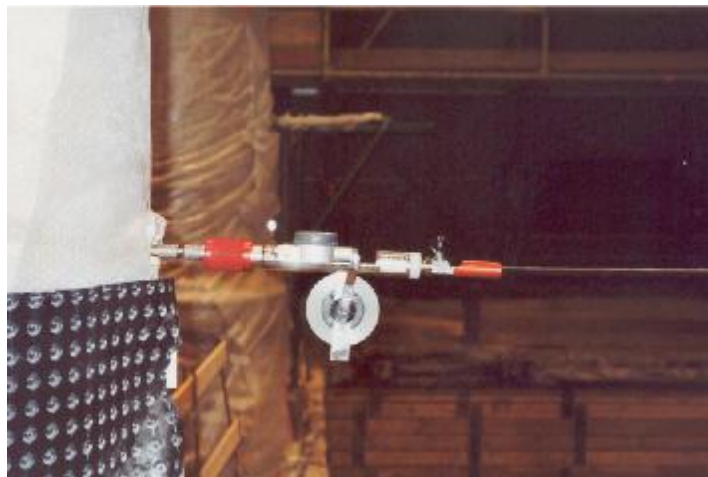
**Fig. 7:** Convergentiemeetapparaat

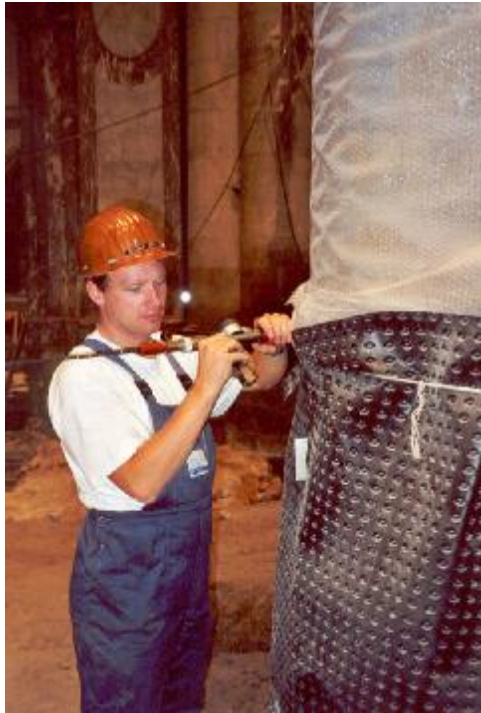
**Fig. 8:** Aflezen convergentiemeetapparaat

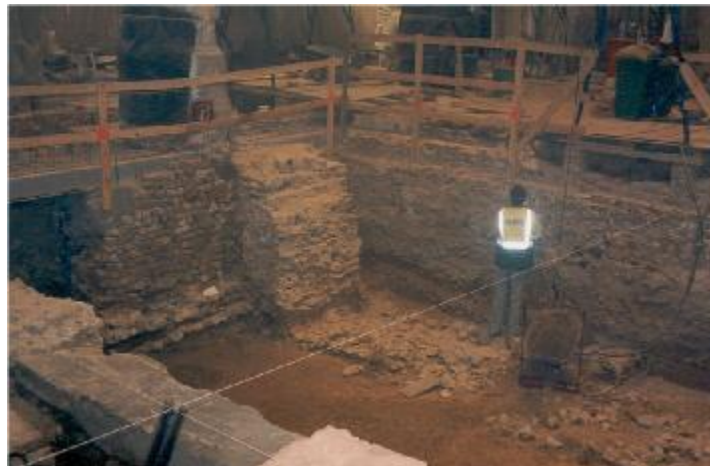
**Fig. 9:** Opgravingsput, fase I, augustus 2000

Een zicht van de opgravingsput (fase 1, augustus 2000) is gegeven in figuur 9.

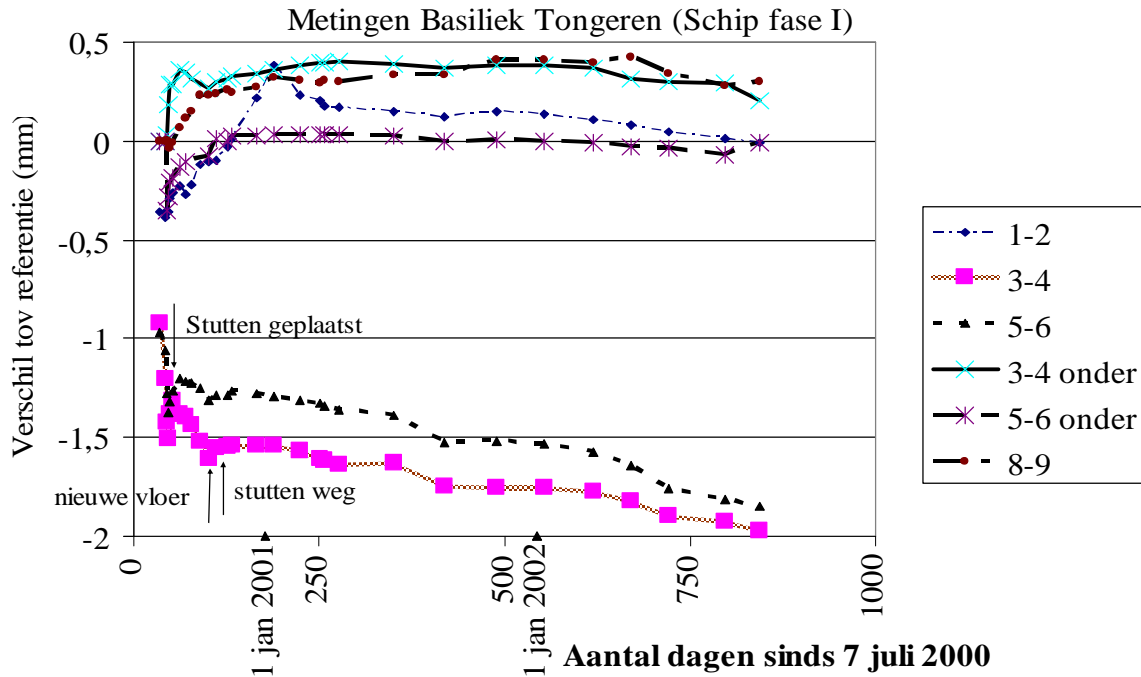
**Fig. 10:** Resultaten meetcampagne schip

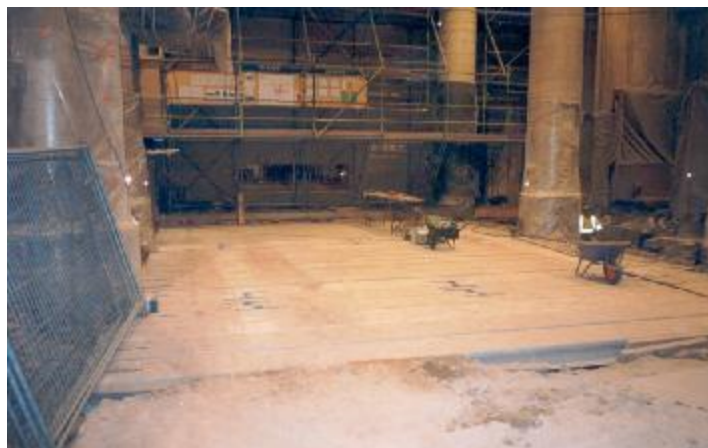
**Fig. 11:** Vloerconstructie schip

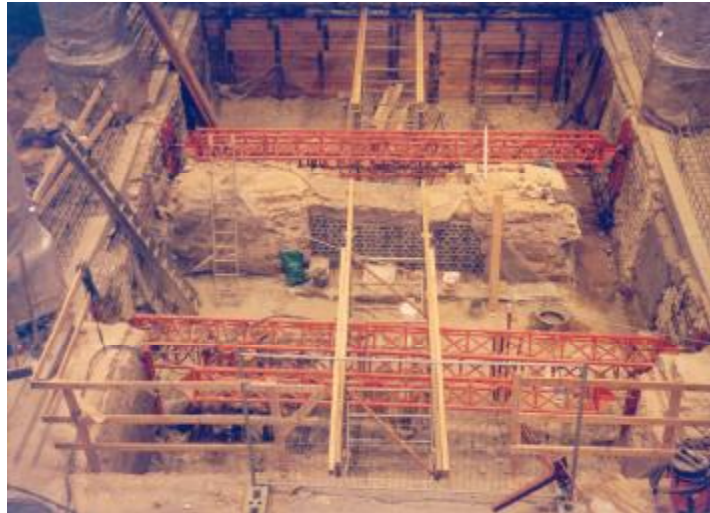
**Fig. 12:** Stutten schip

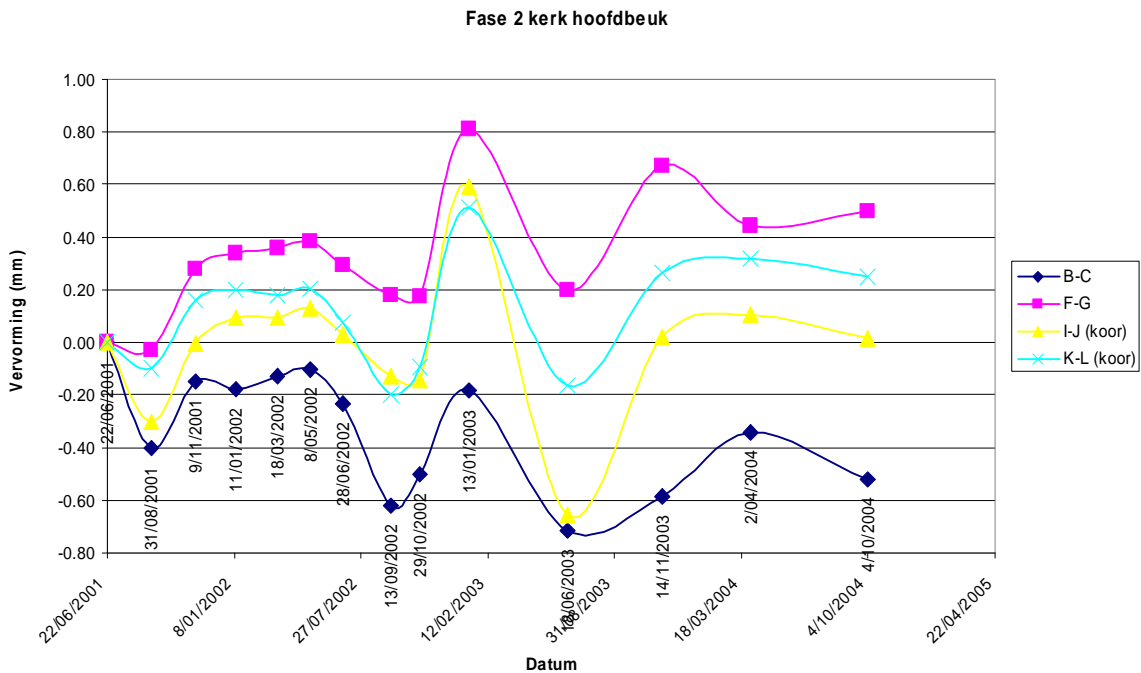
**Fig. 14:** Vervormingen fase II tot aanvang der werken

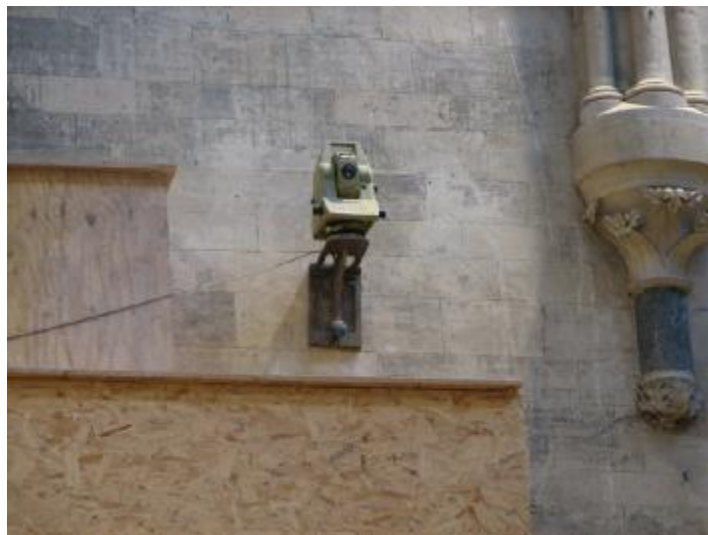
**Fig. 15:** Lasertheodoliet zuidertransept

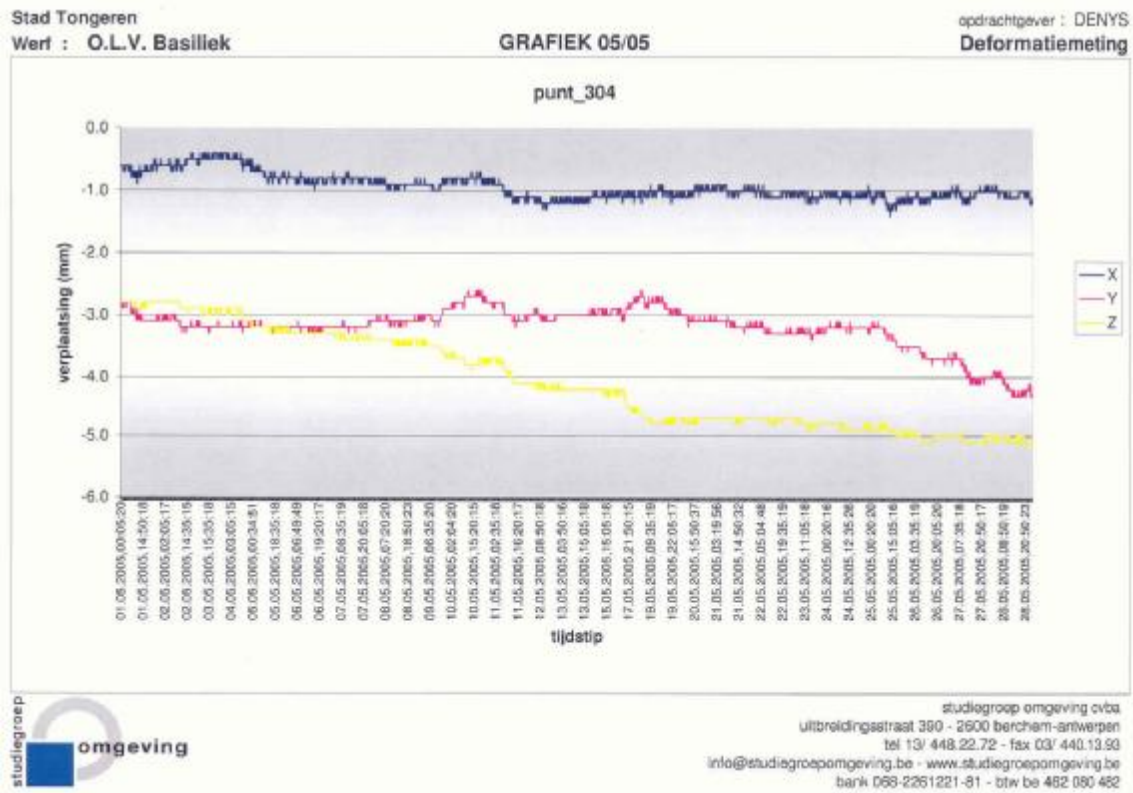
Fig. 16: Topografische metingen mei 2005

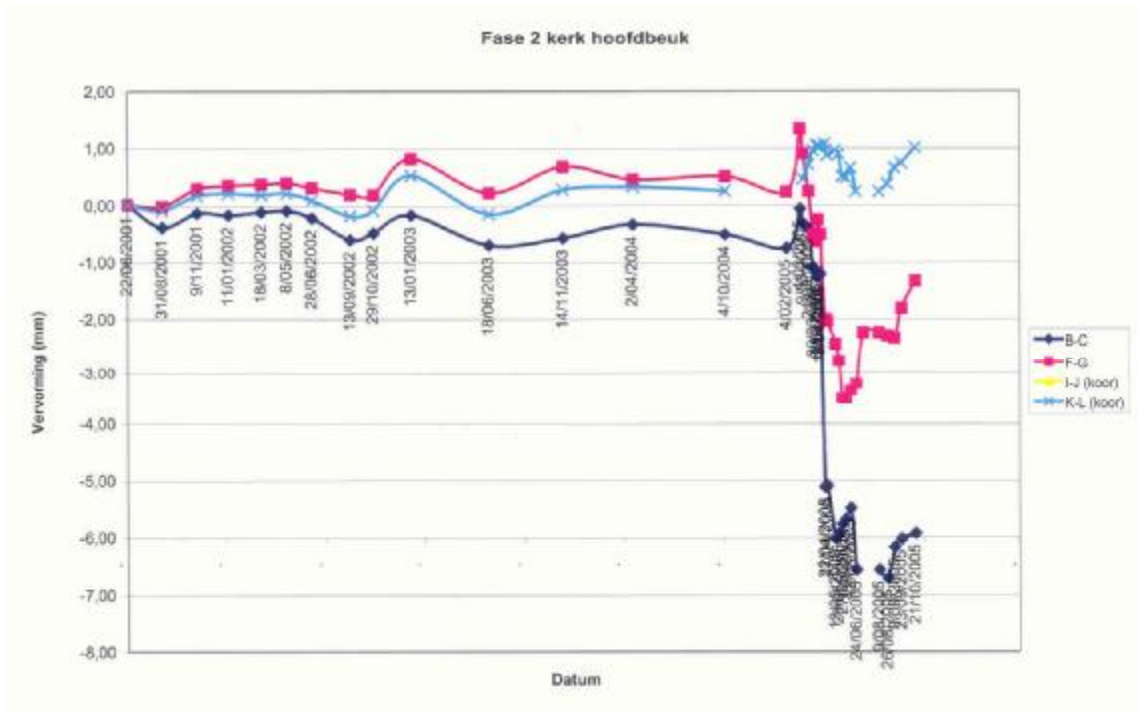
**Fig. 17:** Convergentiemetingen schip fase II

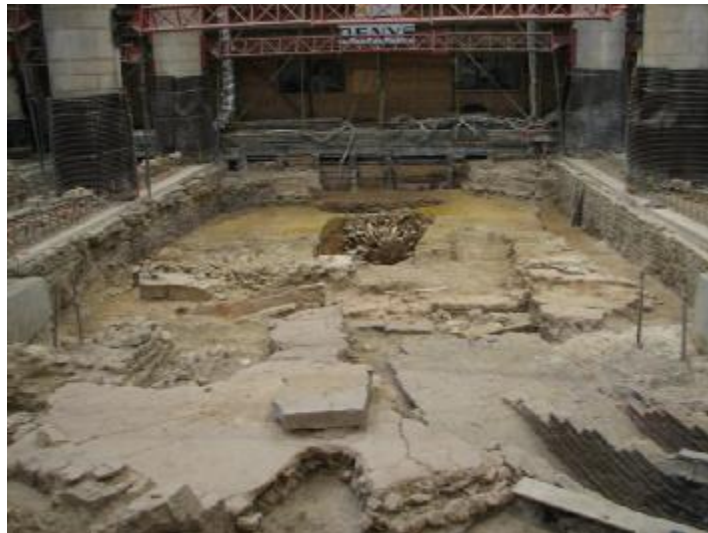
**Fig. 18:** Opgravingsput fase II

Een beeld van de opgravingen in de hoofdbeuk van fase II is getoond in figuur 18.

Op het ogenblik dat de verplaatsingen opliepen tot 4 mm (eind mei 2005, zie figuur 16) , zijnde tweemaal de normale cyclische verplaatsing vóór de werken, werden schoren geplaatst tussen de kolommen op een hoogte van 2 m boven het oorspronkelijke vloerniveau, waardoor ze de werken niet belemmerden.

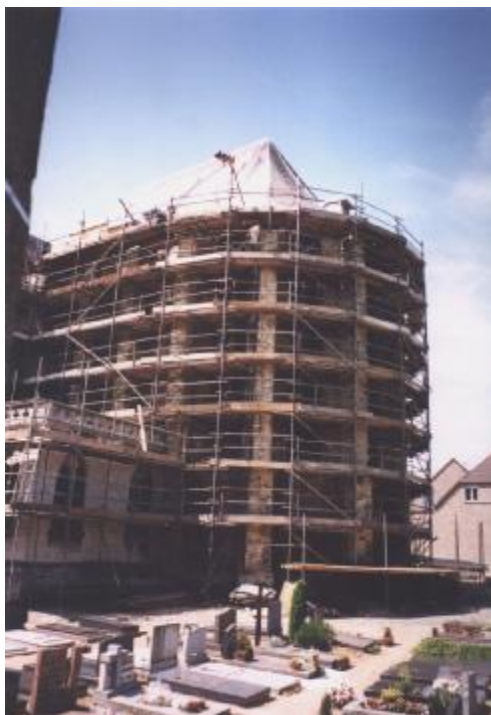
**Fig. 19:** Koor St.-Catharinakerk te Duisburg (Tervuren, B)

De Sint-Catharinakerk te Duisburg werd gebouwd in de 13de eeuw. Het koor werd later vervangen door een gotische constructie. De lange slanke steunberen van het koor (15 meter hoog) waren echter niet in staat om de drukken van de natuurstenen gewelven voldoende op te vangen. In de loop der eeuwen heeft dit geleid tot het naar buiten duwen van de muren en het splijten van het apsis van de kerk. Het koor van de kerk wordt getoond in figuur 19.

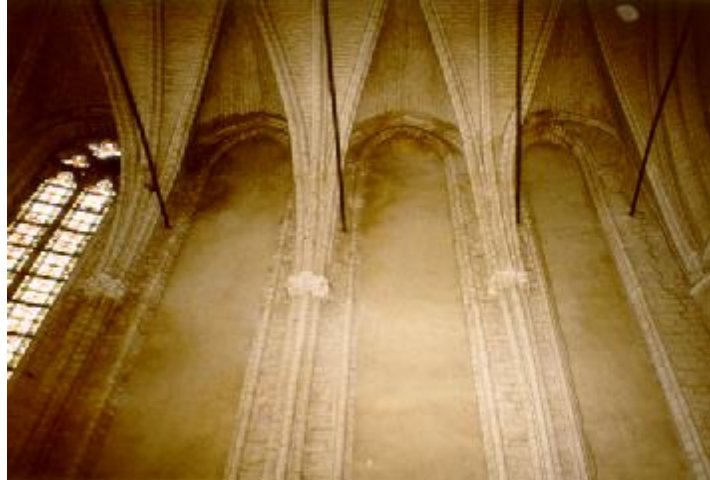
**Fig. 20:** Oude ankers

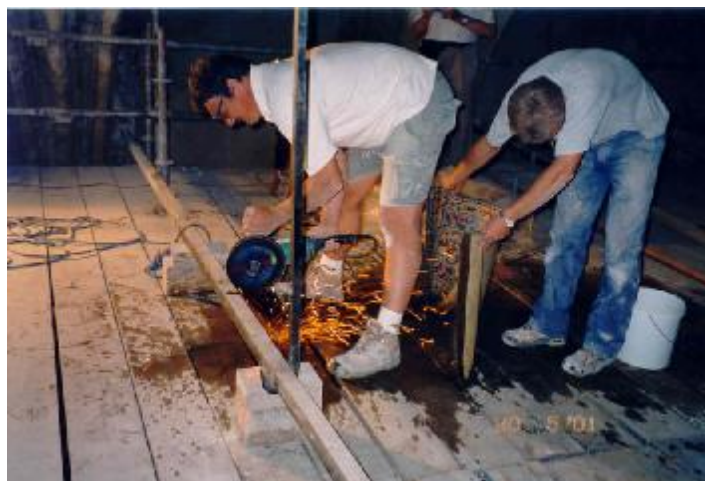
**Fig. 23:** Doorzagen oude ankers

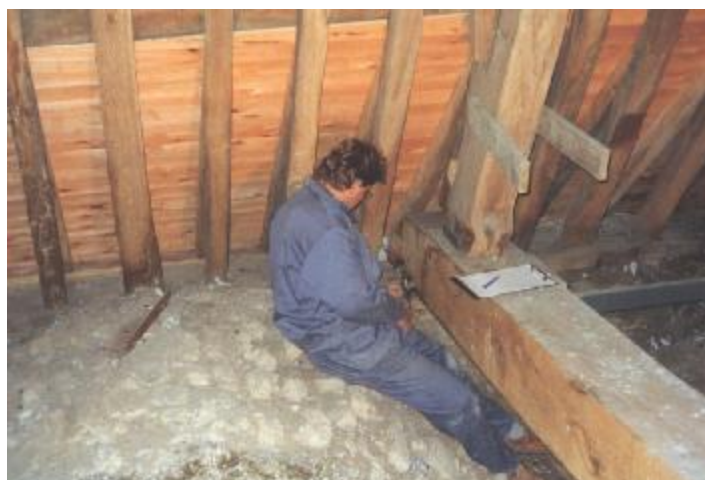
**Fig. 24:** Convergentiemetingen op zolder St. Catharinakerk

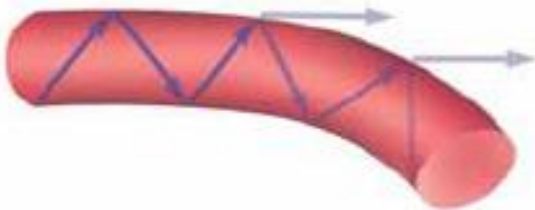
Wanneer een optische vezel gebogen wordt, verliest de lichtstraal die door de vezel gestuurd wordt een deel van zijn intensiteit. Door de meting van de hoeveelheid teruggekaatst licht kan men het verlies aan lichtintensiteit berekenen. Dit verlies is een maat voor de vervorming.

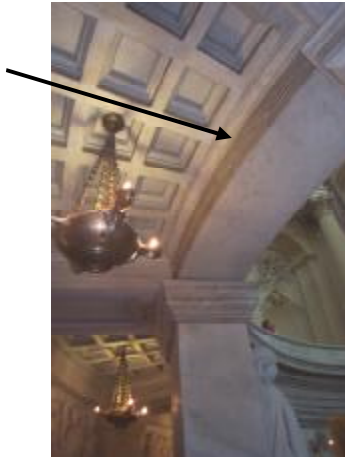
- 3 optische extensometers  
Om de scheurvorming van drie belangrijke scheuren in de verschillende assen van het gebouw te meten

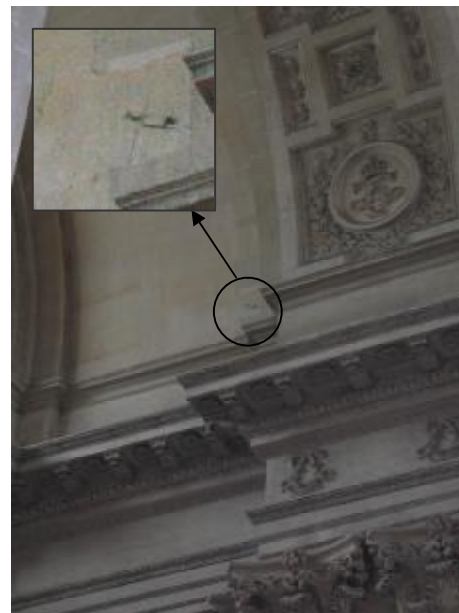
- 4 uni-axiale inclinometers  
Deze sensoren meten continu de hoekverdraaiing of helling van de ondergrond waarop ze gemonteerd zijn. In dit geval is dit de kroonlijst boven vier kolommen.

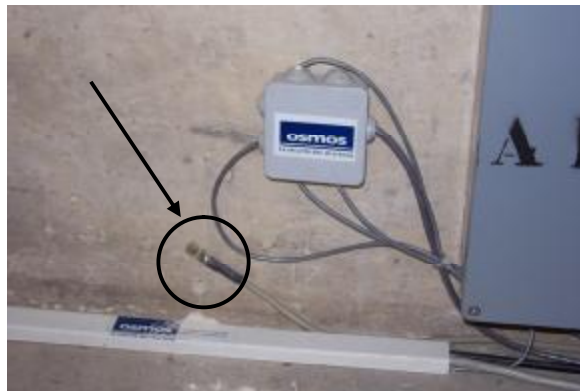
- 1 piëzometer  
Deze sensor meet continu de schommeling van het freatisch oppervlak in de ondergrond. Hiervoor diende een boring aangebracht te worden tot op een diepte van 15 m waarin de sensor aangebracht werd.
