INTERVENTIES EN HUN CONSEQUENTIES

Drongen 13 november 2009

**Editor:
Luc Schueremans**

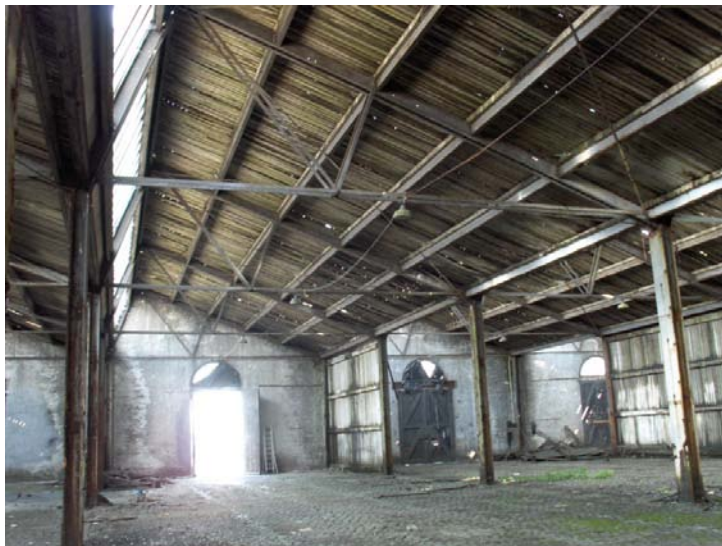
Figuur 6: Beeld van bestaand typespant – staal (bron: fotoarchief ontwerper)

Als eerste werd de bestaande constructie ter plaatse opgemeten en uitgetekend. Hierbij werd het werkingsprincipe en de onderlinge verbindingen van de stalen spanten duidelijk: De verschillende onderdelen bestaan uit stalen U en I liggers en platstalen die dmv. boutverbindingen met elkaar verbonden zijn (figuur 6). Plaatselijk zijn ook enkele klinknagelverbindingen (bv. bevestiging L-stuk aan kolommen bevestiging van L-stuk aan gordingen) (figuur7). Het grote voordeel van aan dit systeem met boutverbindingen is dat het volledige spant, technisch gezien, kan gedemonteerd worden in kleinere stukken en achteraf (na behandeling) opnieuw in elkaar kan gezet worden zoals een meccano systeem. De plaatselijke klinknagelverbindingen vormen geen probleem hierbij aangezien ze enkel gebruikt zijn om de kleine L-vormige verbindingsplaten te verbinden aan de U of I ligger.

Bijkomend werd een ultrasoon onderzoek uitgevoerd naar corrosievorming bij de klinknagelverbindingen, met als resultaat dat er geen corrosievorming aanwezig is. Daaruit kunnen we besluiten dat de klinknagelverbindingen nog in goede staat zijn en kunnen

Wat de stalen constructie betreft kunnen we dus concluderen dat de initiële optie van integrale demontage en hermontage een technische haalbare optie is. Bovendien biedt deze historische methode bijkomende voordelen, waaronder maximale recuperatie van bestaand, waardevol materiaal en constructie en mogelijkheid om alle onderdelen apart te voorzien van een perfect dekkende corrosiewerende behandeling in het atelier.

In het staalatelier ondergaan de stalen elementen verschillende behandelingen en controles, waaronder het vernieuwen en herstellen van stalen onderdelen, eventueel uitlijnen en rechttrekken, het ultrasoon testen van de klinknagels (op corrosie) e.d. De te vernieuwen onderdelen benaderen qua afmetingen zo goed mogelijk de bestaande, aangezien de originele afmetingen vaak niet meer op de markt te verkrijgen zijn. (bv. Huidig UPN260 wordt aangepast naar bestaande U 250 door ziel uit te halen en opnieuw te lassen.)

Na de nodige aanpassingswerken worden alle bestaande onderdelen corrosiewerend behandeld: eerst wordt er gestraald tot op blank staal (stralingsgraad SA2.5). De nieuwe onderdelen worden niet gestraald, maar gewapperd (stralingsgraad SA1). Daarna worden alle onderdelen gemetaliseerd dmv. het thermisch aanbrengen van een zink-aluminium legering. Na de metalisatielaag wordt in het atelier een corrosiewerend verfsysteem aangebracht bestaande uit een sealer en een tussenlaag met 2 componenten epoxyverf met polyamide verharder gepigmenteerd met een hoog gehalte aan ijzerglimmer (dikte 60 micron). De eindlaag wordt pas aangebracht na hermontage van het geheel, dit om alle bouten, klinknagels, kleine aanpassingen en beschadigingen mee te kunnen nemen in 1 beweging. De eindlaag wordt aangebracht dmv. spuiten en bestaat uit een polyurethaanverf op basis van acrylaatharsen en isocyaanverharder met een droge laagdikte van 60 micron. De voorziene laagdikte van de verschillende lagen dienen telkens gecheckt na aanbrenging en droging dmv. een laagdiktemeter (magnetische methode).
