# VALORISATIE EN CONSOLIDATIE VAN MONUMENTALE BETONCONSTRUCTIES

Turnhout, 21 april 2006

Editor:  
D. Van Gemert

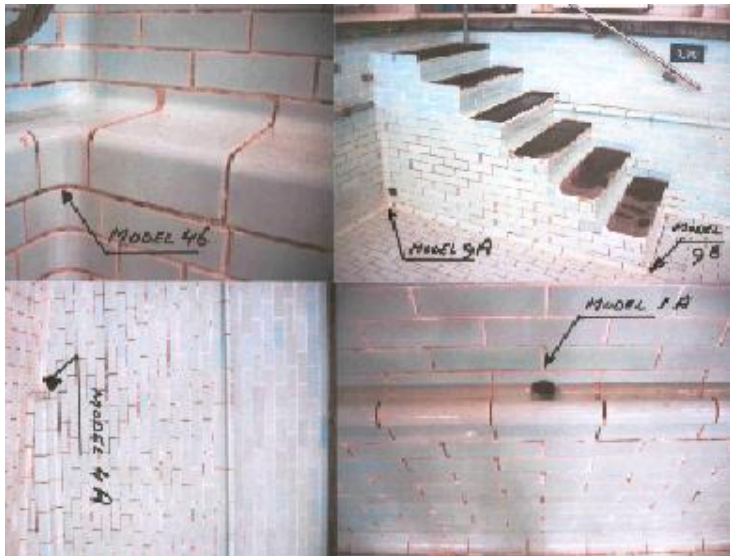
Tegels op de bodem en vormstukken: mechanische schade.

Tegels en stenen kunnen met diamantzaagmachines schadevrij voor herbruik verwijderd worden.

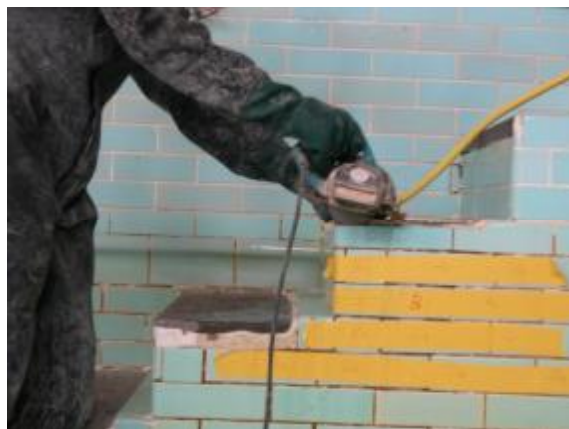
Doelstelling van deze proefdemontages was de haalbaarheid van het schadevrij verwijderen van wandtegels in situ te onderzoeken evenals de rendementen van uitvoering. Conclusie van deze proefdemontages is dat het demonteren van alle oorspronkelijke wand- en vloertegels haalbaar is, doch tegen aanzienlijke kostprijs.

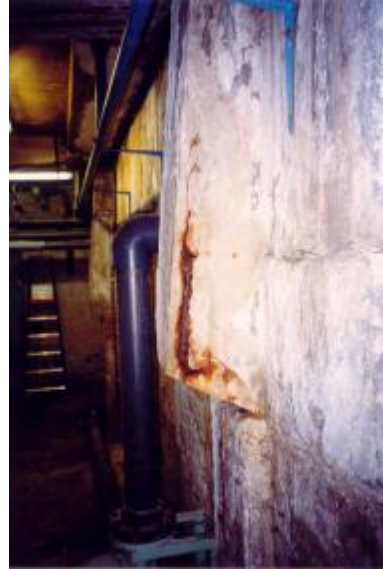
De badkuip vertoont ernstige betonaantasting. De aansluiting van de badkuip met het omringende terras vertoont lekkages waardoor het chloorhoudend zwembadwater en het kuiswater langs de wanden van de kuip kunnen stromen en zo het beton aantasten. Ook de onderkant van het terras vertoont betonaantasting. Door het chloorhoudend water kunnen Cl<sup>-</sup>ionen in het beton dringen en zo het inwendige staal aantasten. Door roestvorming (expansie) wordt het beton, daar waar een te geringe dekking aanwezig is en de chloridenwerking dus het sterkst, weggedrukt. Dit is vooral te zien bij de steunberen, dewelke het meeste inwendige wapening bezitten. De situatie van de badkuipwand en de steunberen is weergegeven in figuren 1 en 2. In figuur 3 is de toestand van de onderkant van de terrassen (kades) langs de zwemkuip te zien. Ook hier zijn betonaantasting en roestvorming opgetreden, versterkt door waterinfiltratie via krimpscheuren in het beton. Op het beton is ook een witte afzetting zichtbaar. Dit zijn uitgekristalliseerde zouten die door het afstromend water uit het beton worden geloogd.

**Fig. 2:** Roestvorming steunbeer

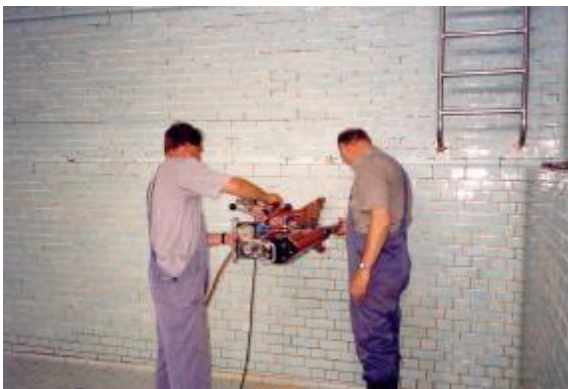
**Fig. 10:** Kernboring doorheen wand zwembad

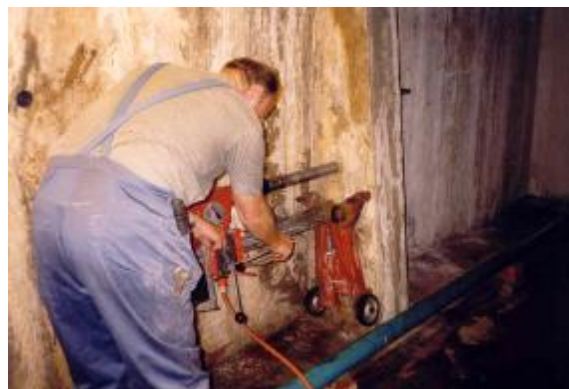
**Fig. 11:** Kernboring doorheen steunbeer

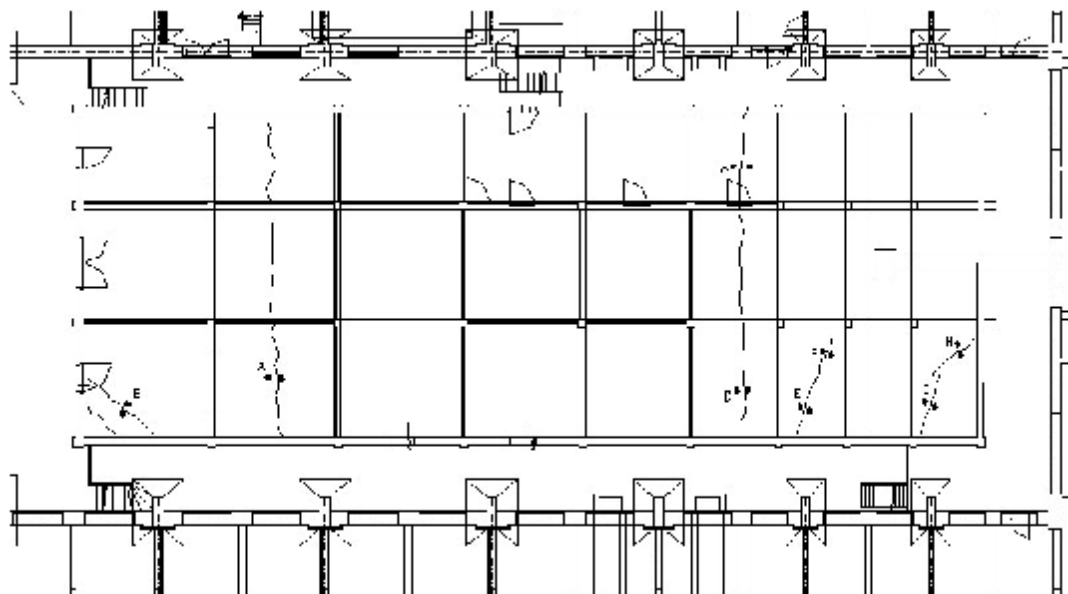
Fig. 12: Positie meetbasissen

De positie van de demec-meetbasissen is getoond in figuur 12.

Uit de resultaten kan duidelijk de evolutie van de scheuren opgemerkt worden bij het leeglaten en vullen van de zwemkuip.

In het voorjaar van 2005 kon gemerkt worden dat de scheuren watervoerend bleven. Bijkomend was ook de aantasting van de steunberen en de omliggende kades zodanig ver gevorderd dat besloten werd om de badkuip in april 2005 definitief te sluiten.

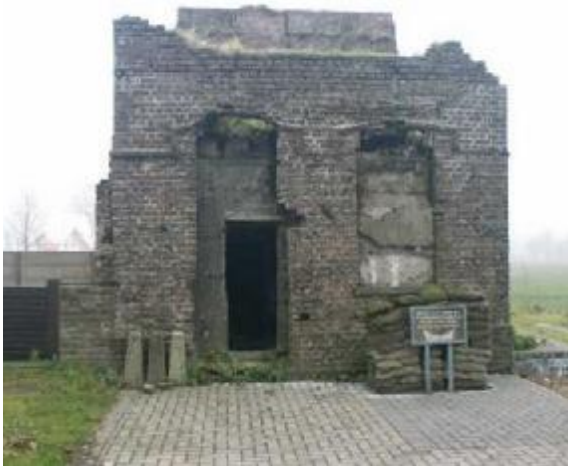
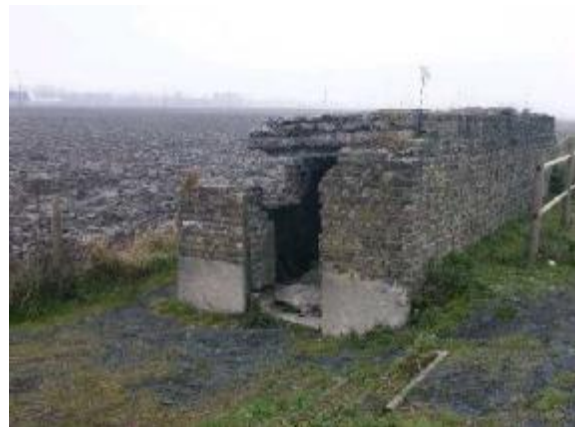
Na de herovering van het station van Ramskapelle op de Duitsers werd binnen de bestaande muren een betonnen observatiepost opgericht, met geprefabriceerde betonpanelen als verloren bekisting. Het bovenste vloerniveau is verdwenen.

Een nieuw stalen uitkijkplatform uit verzinkte persroosters, bereikbaar met een trap, wordt voorzien, alsook een toegangsdeur uit hetzelfde materiaal. De bovenzijde van de voorgevel is in slechte staat en dient volledig gedemonteerd en opnieuw gemetst. Het voegwerk dient nagezien en hersteld. Van de betonconstructie worden de daken gedicht en de loszittende panelen verankerd.

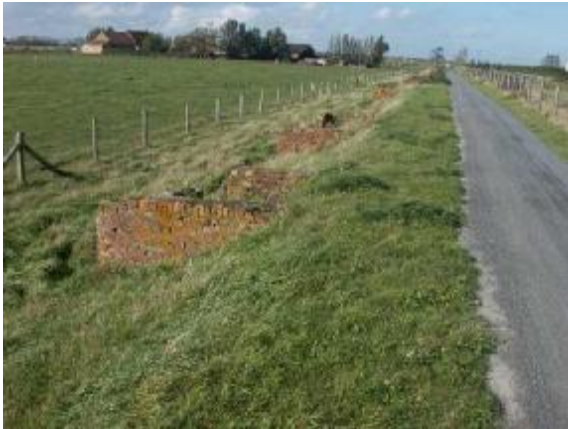
Ten noorden van de Proostdijk, op de grens van Ramskapelle en Pervijze, en in de nabijheid van een overdekte rustplaats voor toeristen, worden twee aangrenzende bakstenen schuilplaatsen gereconstrueerd. Momenteel resten enkel nog de muren. De bedekking zal bestaan uit spoorwegstaven of biels, en zandzakken. Er wordt eveneens een knuppelpad voorzien, en in de toekomst een zgn. Décauville smalspoor, waarmee het front werd bevoorrad.

**Fig. 6:** Zicht frontzate met restanten schuilplaats

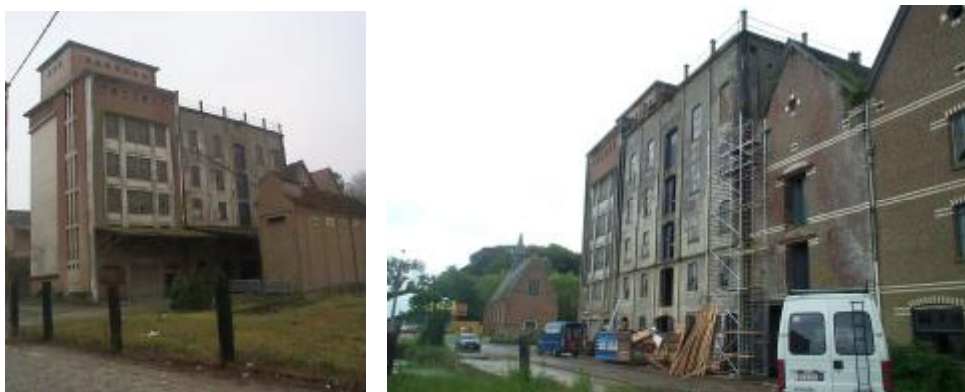
Fig. 1: De Vuurmolen te Overijse, België

The building was dilapidating because of a long period of disuse and a lack of maintenance. The roof started to leak and the windows got broken, Fig. 1. Consequences are: damage to the concrete, Fig. 4a, corrosion of the reinforcement with spalling off of concrete, Fig. 2, growing moss on the structure, Fig. 4b. During the inspection, different shear cracks in the concrete were observed in the main beams as well as in the secondary beams. This is due to a low concrete quality or insufficient shear reinforcement.

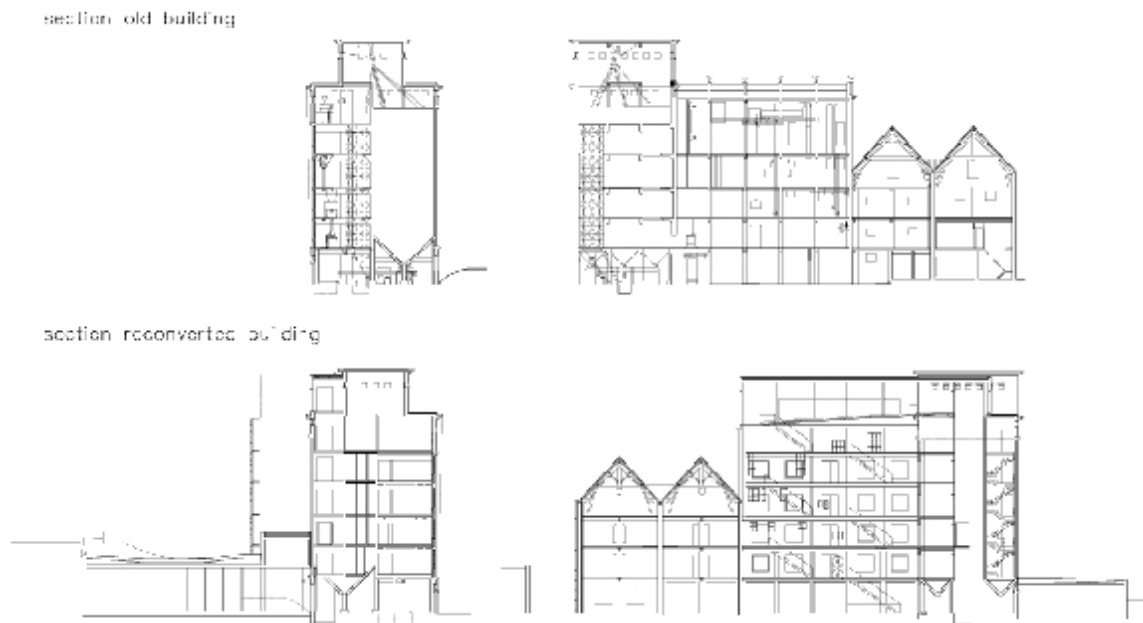
**Fig. 3:** Section of the old and reconverted building

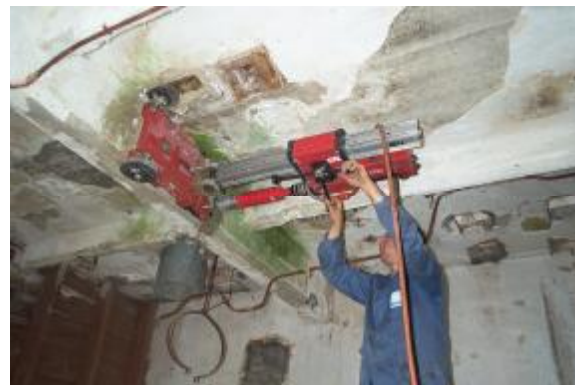
**Fig. 6:** Drilling concrete cores on site for laboratory testing

To determine the load bearing capacity of the structure, it is necessary to identify the mechanical characteristics of the concrete. Therefore, experimental tests were carried out on the concrete. During the assessment, the strength of the reinforced concrete beams, columns and slabs have been determined, Fig. 6. Because the building is listed, the number of destructive tests had to be minimized. The concrete compressive strength is determined

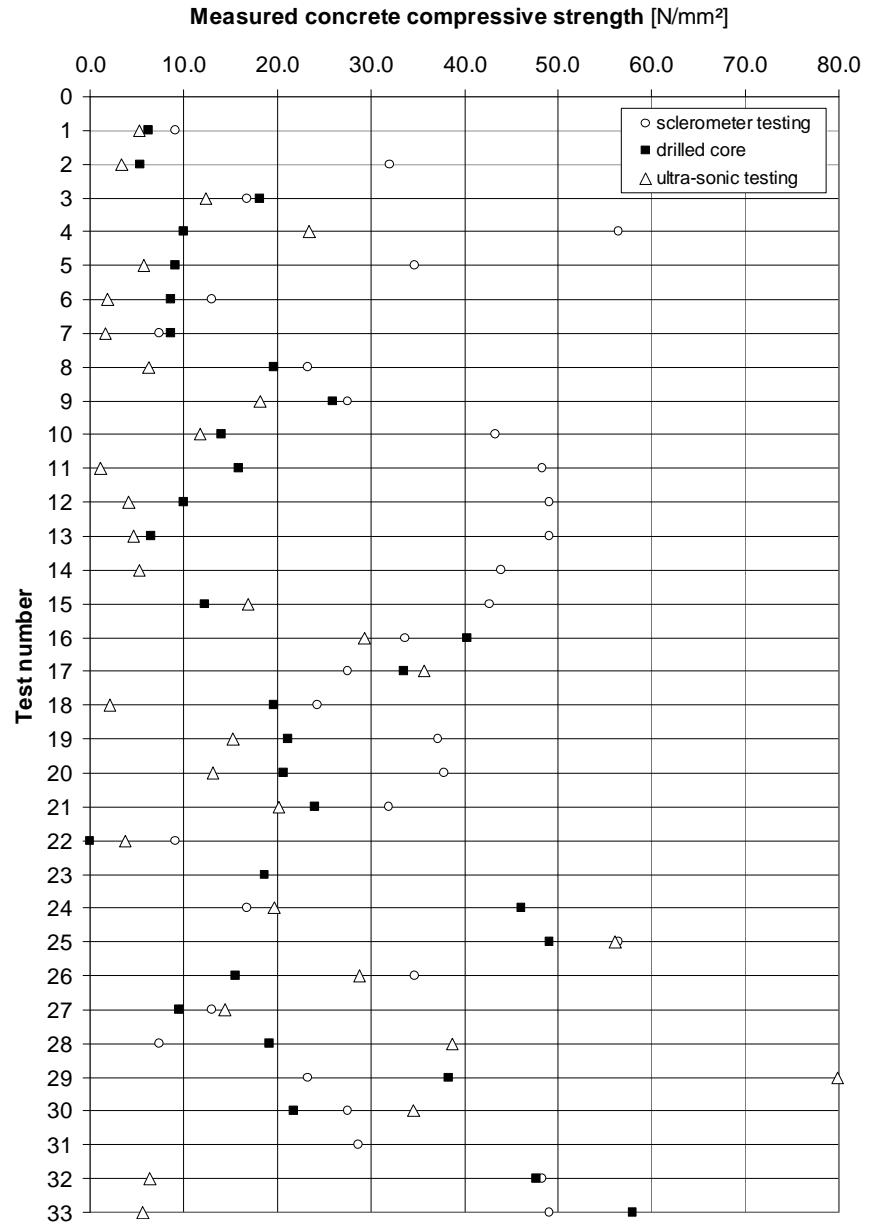
The individual test results are presented in Fig. 7. The figure shows a low quality of the concrete with a large deviation. Sclerometer tests result in a systematically higher compressive strength which might be caused by the hard cement plaster.

**Fig. 7:** Test results at the different locations

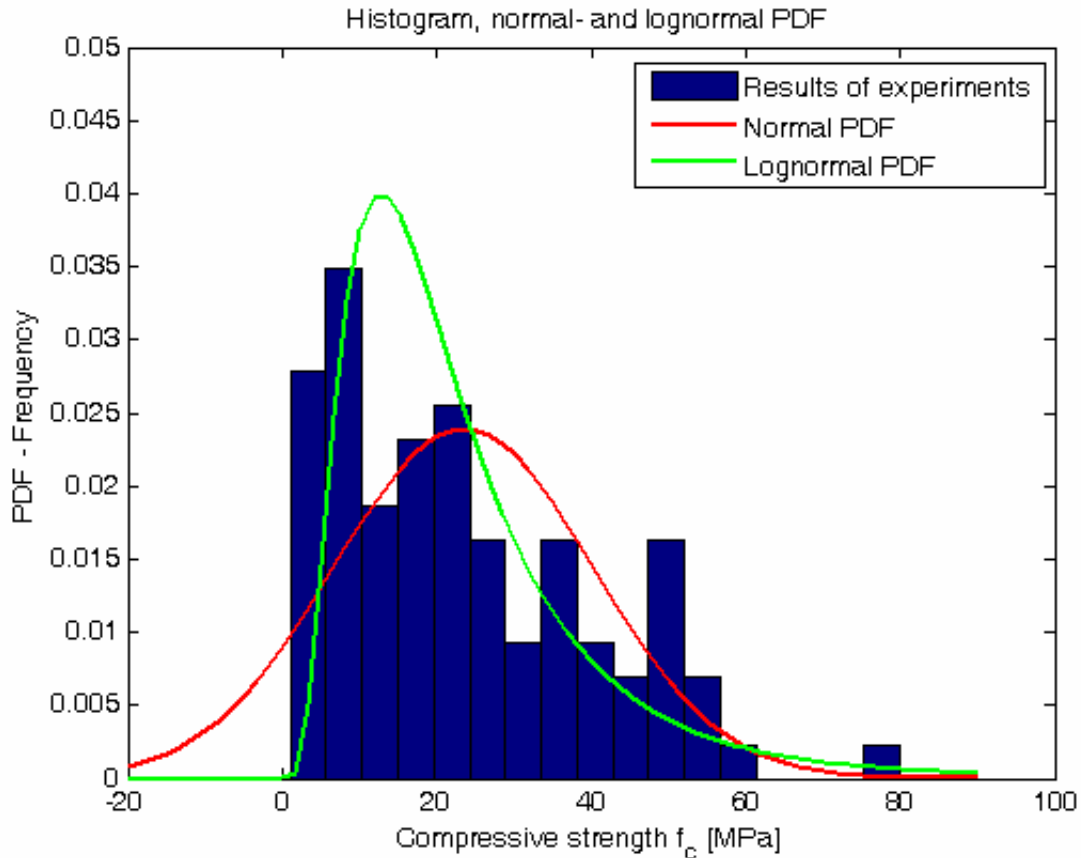
To determine the characteristic compressive strength of the concrete, a statistical data analysis is performed. At first, the structure was evaluated to be torn down, based on a Gaussian interpretation of the experimental data. Using a normal or lognormal distribution for the material property will have significant consequences on the obtained characteristic strength value. A more refined statistical analysis enabled to assess the remaining safety in a more reliable way and safeguard the building. A lognormal probability distribution function (PDF) is used for the concrete compressive strength material model [10, 11]. Because the compressive strength has only non-negative values and because the relatively heavy tail for higher values of the compressive strength, a lognormal distribution is more adequate than a normal (Gaussian) distribution. A histogram of the collected compressive strength values of

the beams and the columns and the fitted normal and lognormal distribution functions are plotted in Fig. 8.

**Fig. 8.** Experimentally determined compressive strength

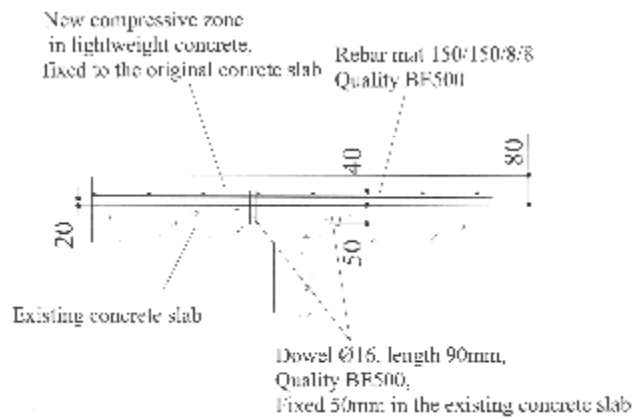
**Fig. 12:** Dowels fixing the beams to the concrete slab

The floor consists of a concrete slab. The original thickness equals 10 cm. To enhance the load-bearing capacity of the slab, an additional concrete layer (thickness 8 cm) is fixed on top of the existing slab. This top layer will serve as an extended compressive zone for the total floor system, for which additional compressive reinforcement is required. Lightweight concrete is used to minimize the added permanent load. The floor is fixed to the main and secondary beams by means of dowels, Fig. 12, to obtain a T-shaped section, requiring less strengthening. The required section of the externally bonded reinforcement in the tension zone due to bending is calculated from the equilibrium of forces and from the equilibrium of moment. The need for intermediate strengthening for the bending moments at the top of the beam at the middle support is also checked. The secondary beams are isostatic beams. The required section of shear reinforcement is calculated according to Eurocode 2 [11]. Material properties are used according to Eurocode 2. This means that steel will yield at a strain of 2 promille and rupture will take place at a strain of 10 promille. For concrete a parabolic stress-strain diagram is assumed. Calculations show that extra reinforcement is necessary in the midspans of the main beam and of the secondary beams and extra shear reinforcement is required. No additional reinforcement is necessary at the support of the main beam or at the edge beam. In Fig. 13, the required external reinforcement is presented.

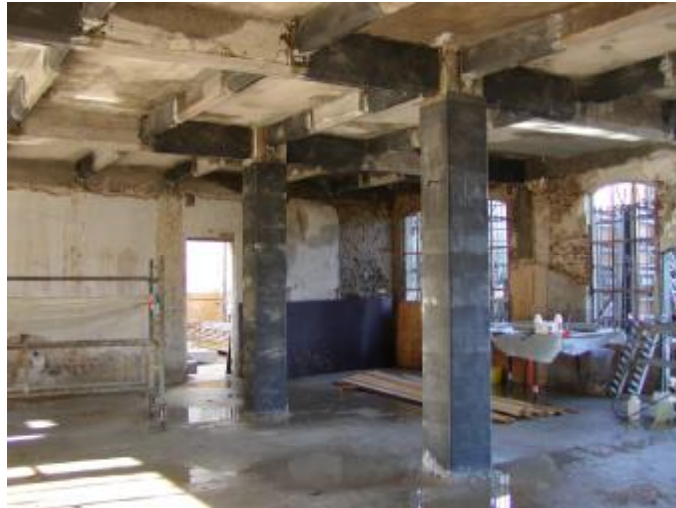
**Fig. 15:** Strengthened construction, on floor level 0

Special attention went to the fire safety. The safety of the building has to be warranted in case of early debonding of the external reinforcement in the accidental case of fire due to softening of the applied epoxy resin based glue. Therefore, design calculations are carried out in the ultimate limit state for the case of accidental load combinations [13]. They demonstrate that the internal reinforcement does not reach the yielding stress. Additional safety is obtained since the steel plates on the main beams are bolted to the concrete.

The proposed retrofitting is carried out by specialised and accredited building contractors. During the work, regular inspections took place to control the correct corrosion treatment and the application of the external reinforcement. In Fig. 15 the final result of the strengthening is presented. Now, the building can be equipped as the administrative seat of Overijse.
