MONUMENTEN EN WATER

Diest, 15 april 2005

Voorwoord

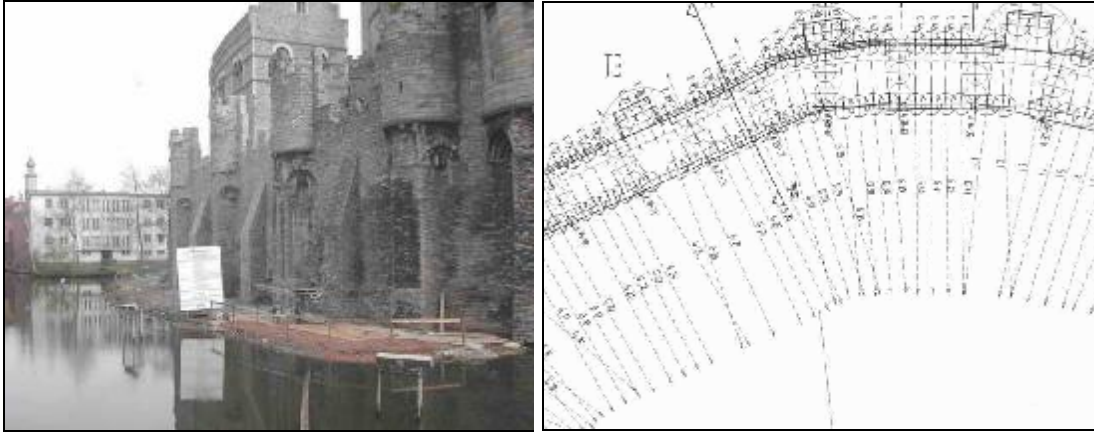
De **consolidatie van het Gravensteen**, zeg maar een waterburcht, was geen evidente klus.

Het natuursteenmetselwerk werd onder hoge druk met cementgrout geïnjecteerd; door middel van geo-elektrische metingen werden holtes opgespoord en het injectieverloop opgevolgd.

Doorheen het geconsolideerde metselwerk werden diepe schuine microboringen uitgevoerd tot op 6 m diepte; bij het terugtrekken van de boorstangen werd zijdelings cement in de grond geïnjecteerd, waardoor een soort funderingspalen ontstonden.

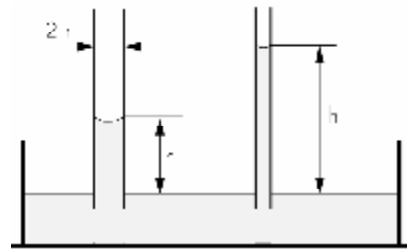
Fig. 1: Capillaire opstijging

Voor courante bouwmaterialen kan de stijghoogte in de orde van 10 meter liggen!

Belangrijk is om op te merken dat de stijghoogte stijgt met afnemende poriëndiameter, een logisch gevolg van het feit dat nauwere poriën harder zuigen. Dit heeft als gevolg dat een kleine porie steeds het water uit een grote porie kan opzuigen. Een grote porie kan evenwel enkel het water uit een kleine porie opzuigen indien de kleine porie verzadigd is met water, én het opgezogen water uit de kleine porie kan 'bijgevuld' worden met water uit aangrenzende poriën.

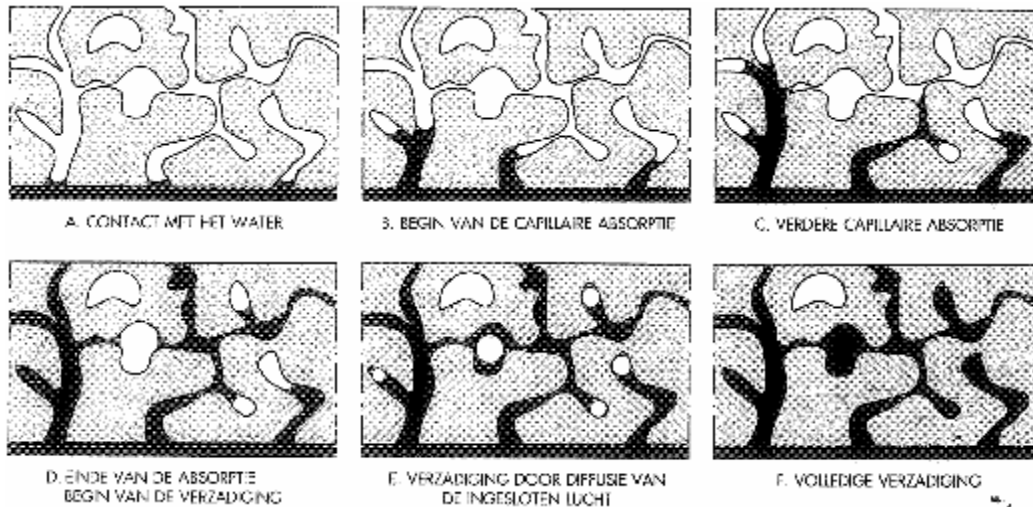
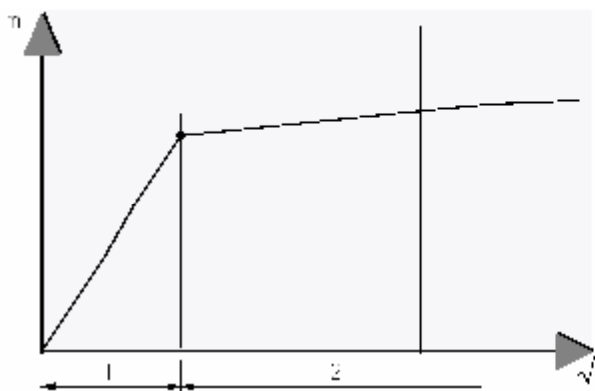
Bij het plaatsen van een steenmonster in water zal de steen water beginnen absorberen, waarbij in de eerste absorptiefase de massa geabsorbeerd water evenredig is met de vierkantswortel van de tijd. De snelle absorptie van water stopt van zodra het vochtfront de bovenkant van het proefstuk heeft bereikt. De verdere absorptie verloopt traag. In deze secundaire fase gebeurt waterabsorptie door ontsnapping van ingesloten lucht uit de poriën.

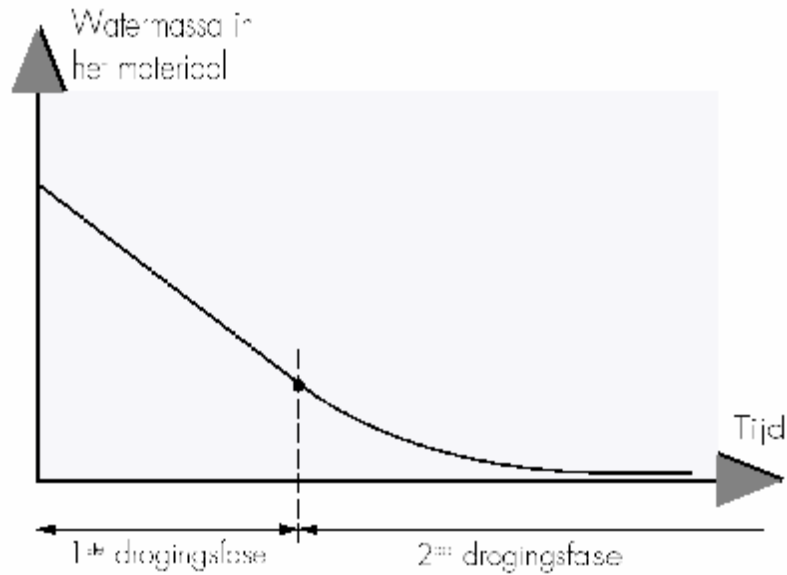
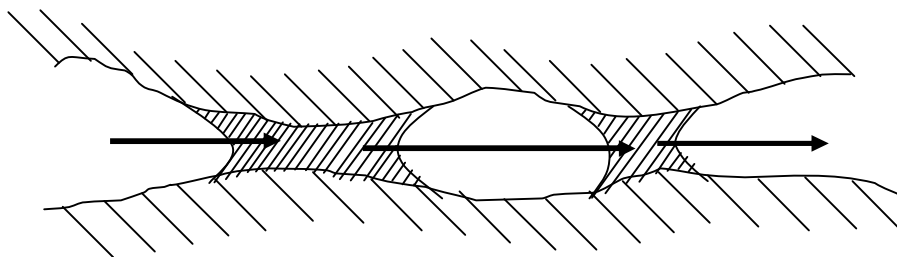
In de eerste drogingsfase gebeurt de droging nog relatief snel, doordat het verdampingsfront zich aan het oppervlak van het materiaal bevindt. Van zodra er voldoende water verdamt is trekt het vochtfront zich terug in het materiaal, en wordt het geabsorbeerde water 'gevangen' als afgezonderde 'eilandjes' in de fijnste capillairen. Op dat moment gebeurt de verdamping enkel in het materiaal, en dient de waterdamp naar buiten te diffunderen. Dit is een zeer traag proces, dat afhangt van de poriënstructuur: hoe fijner deze structuur, hoe langzamer de droging zal verlopen. Dit heeft zowel te maken met de diffusie van waterdamp doorheen de poriën (hoe fijner deze poriën, hoe meer 'weerstand' de waterdamp ondervindt) als met de verdampingssnelheid van water bij elk 'eilandje' (hoe fijnere de porie, hoe krommer de meniscus van elk eilandje, en hoe moeilijker een watermolecule zich kan onttrekken van de aantrekkingskracht van de omliggende watermoleculen).

Watertransport tijdens de tweede drogingsfase, via waterdamptransport tussen verschillende 'wateilandjes'.

Fig. 3: Droging van poreuze materialen

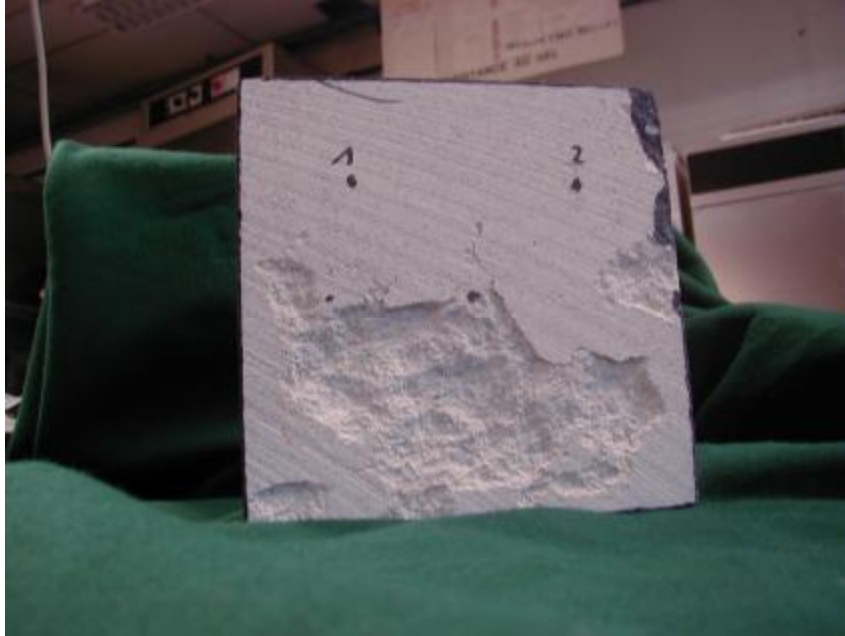
Fig. 4: Het effect van een laboratoriumvorstproef op een kalksteen

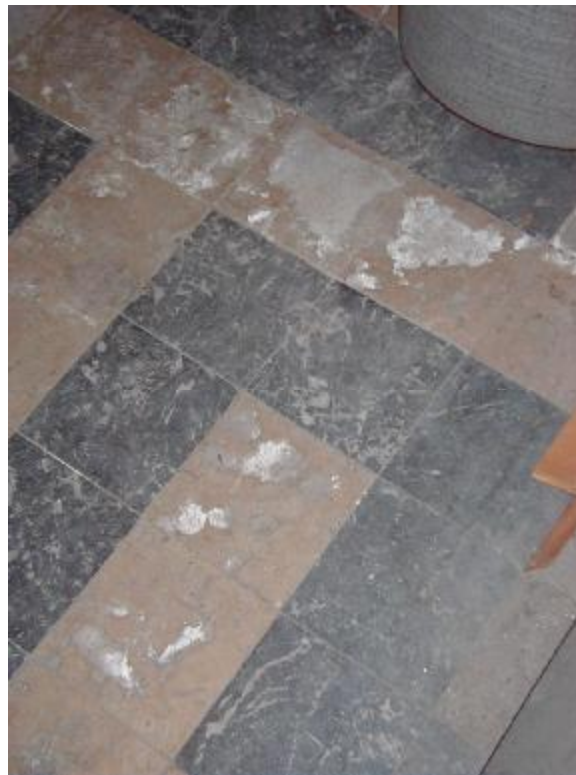
Erger wordt het wanneer ook de oxidatie van de S^{2-} -ionen tot sulfaationen tot stand komt. De daarmee gepaard gaande vorming van anhydriet ($CaSO_4$) en de resulterende zwelling van dit mineraal onder invloed van vocht (gipsvorming) kan resulteren in afschilferende materialen, hetgeen men typisch vindt bij natuurstenen vloeren die te intensief, met teveel water, worden gereinigd. Het is duidelijk dat een overstroming dit effect nog veel sterker zal stimuleren.

Fig. 5: Gipsvorming bij een kalkstenen vloer, door bevochtiging vanuit de ondergrond

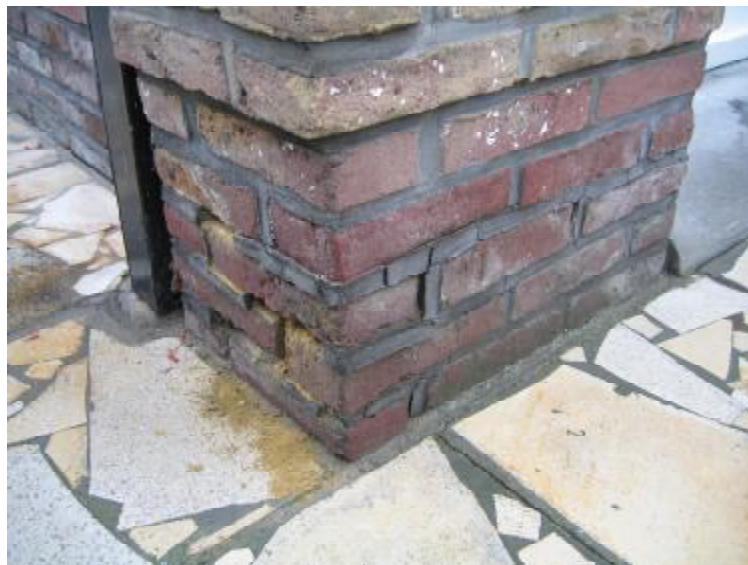
Een gevolg van deze eigenschap is dat schade, gekoppeld aan vocht, zoals vorstschade, dikwijls heel selectief teweerk gaat: de bakstenen worden omgemoeid gelaten, terwijl de mortel kan kapotvriezen.

Fig. 6 : Vorstschade aan nat metselwerk, dat zich in dit geval vooral uit in het uitstoten van de voegen

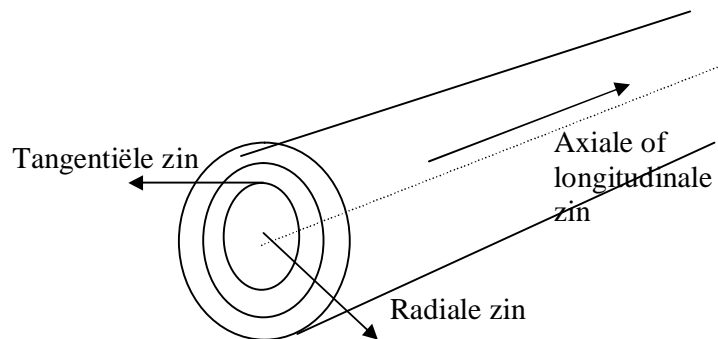
§ radiale zin: loodrecht op, en vertrekkend vanuit, de as van de boomstam

§ tangentiële zin: richting loodrecht op de as van de boomstam, rakend aan de jaarringen van het hout.

Eigenschappen zoals trek- en druksterkte, en vervormingseigenschappen (krimp, zwellung, ...) zijn in deze drie richtingen fundamenteel verschillend.

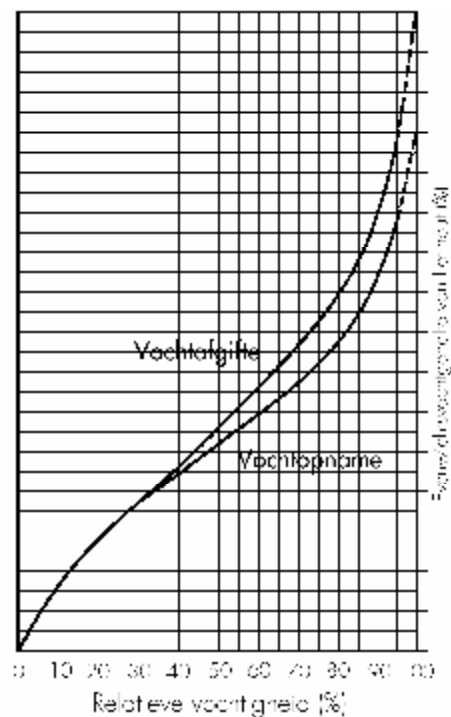
Fig. 7: Absorptie-desorptie van water bij Europese rek

Belangrijk om op te merken is dat er een hysteresis is in het hygroscopische vochtgehalte van hout: indien de relatieve luchtvochtigheid stijgt, en vervolgens weer daalt naar de oorspronkelijke waarde, dan zal het hygroscopische vochtgehalte van het hout hoger liggen dan het oorspronkelijke vochtgehalte. Dit wordt geïllustreerd door in figuur 7, voor Europese eik.

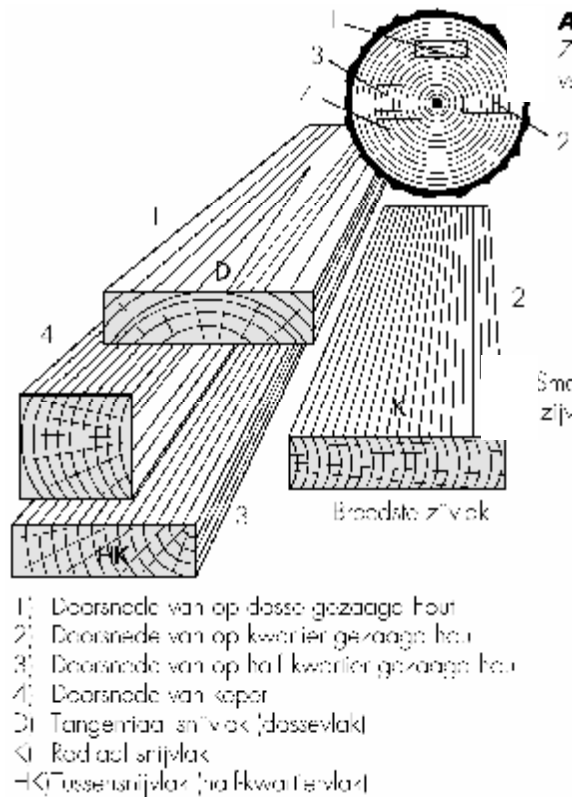
Hout als bouw materiaal is een product dat afkomstig is van de verzaging van boomstammen. Afhankelijk van de verzaging zullen de bekomen balken of planken andere eigenschappen vertonen, aangezien de tangentiële, radiale en axiale eigenschappen in 'andere verhoudingen' voorkomen. De verschillende zaagwijzen resulteren daarom ook in een ander gedrag tengevolge van wijzigingen in het luchtvochtgehalte.

Fig. 8: Zaagwijzen voor hout

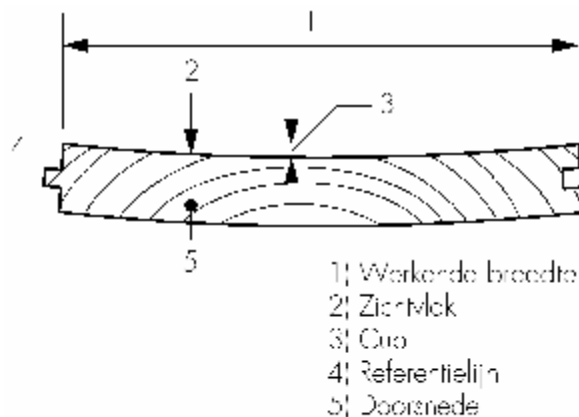
Bij het kromtrekken van houten elementen speelt het verschil in radiale en tangentiële vervorming een belangrijke rol, zoals geïllustreerd wordt op de volgende figuur.

Fig. 9: Kromtrekken

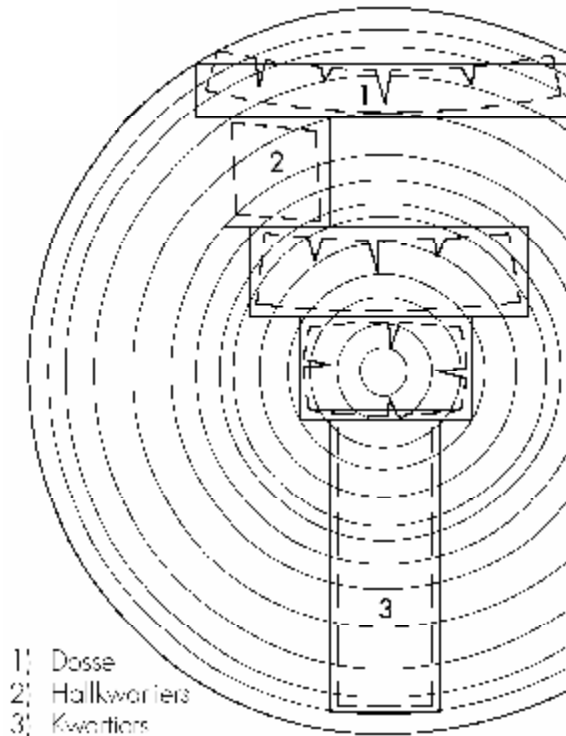
Een overzicht van de mogelijke vervormingen van hout (scheuren en vervormen), in functie van de zaagwijze, wordt gegeven in volgende figuur. Deze vervormingswijzen hebben enkel betrekking op verschillen in krimp en zwellen in radiale of tangentiële richting (en houden dus geen rekening met verhinderde vervorming, die de schade kan verergeren (maar soms ook kan verminderen...)).

Fig. 10: Relatie vervorming-zaagwijze

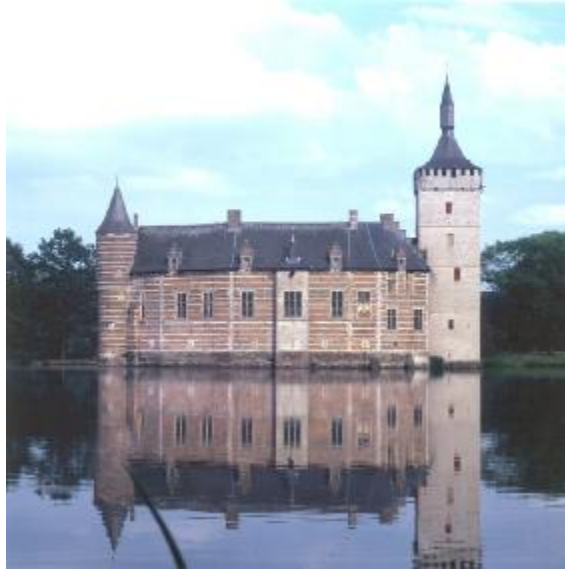
De eerste bouwfase van het kasteel van Horst dateert uit de 14^{de} eeuw. Initieel betrof het een kasteel met een slotgracht. Later werd de slotgracht uitgebreid tot een omringende vijver en werd het kasteel een 'waterkasteel'. Het kasteel kent een complexe bouwgeschiedenis en werd doorheen de eeuwen grondig verbouwd. Het omringende water is evenwel steeds behouden.

Fig. 1: Kasteel van Horst [2]

Het kasteel is getoond in de figuren 1 en 2.

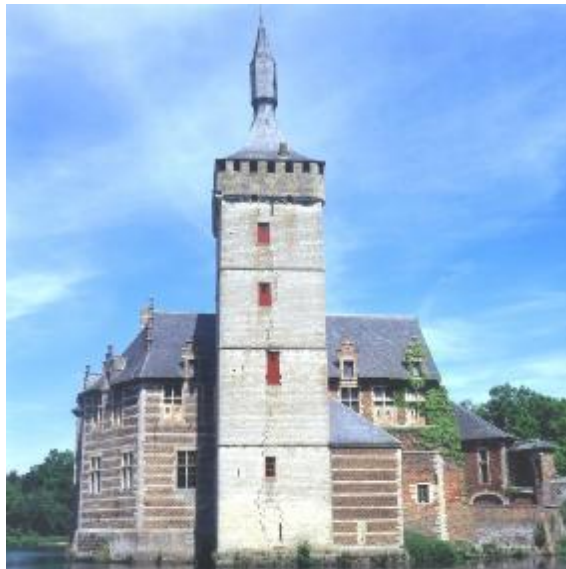
Fig. 2: Kasteel van Horst [2]

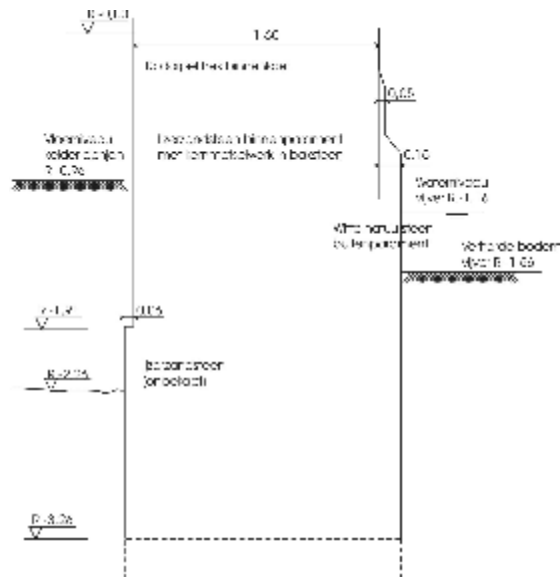
Fig. 3: funderingsopbouw donjon

Door het graven van onderzoekspuiten kon vastgesteld worden dat de fundering van de donjon minimum 1m70 onder het niveau van de bodem van de omringende vijver is aangezet, daar waar de aanzet van de kapel zich slechts op ongeveer 60 cm onder de vijverbodem bevindt. Tevens blijkt dat de fundering van de kapel is aangezet op houten

verdeelbalken daar waar dergelijke houten funderingsbalken voor de donjon niet konden teruggevonden worden.
 Beide funderingswijzen worden verduidelijkt in figuren 3 en 4.

Het is dus waarschijnlijk dat voor de vroegere bouwfase van de donjon het omringende gebied drooggelegd werd en dat de constructie in den droge plaatsvond. De kapel werd achteraf geconstrueerd in de vroegere slotgracht en hierbij werd gebruik gemaakt van houten verdeelbalken (op palen?) om het funderingsmetselwerk op aan te zetten. De techniek van houten palen en houten verdeelbalken is een gekende en in het verleden veelgebruikte techniek om een stabiele ondergrond te verkrijgen om het funderingsmetselwerk aan te zetten. Om het schuiven van de houten aanzet te beletten werd meestal een schuifhout voorzien, zie figuren 5 en 6.

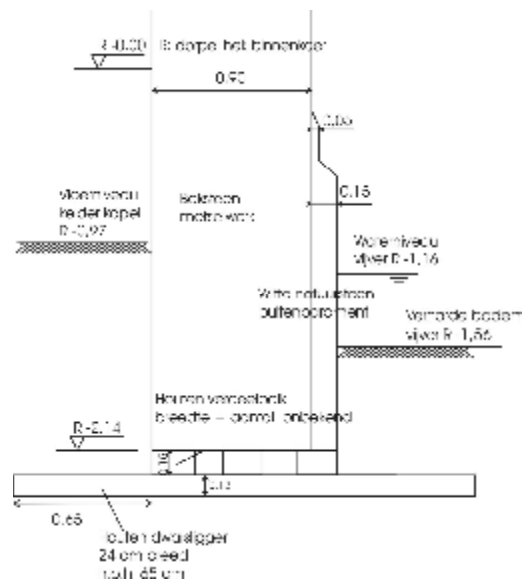
Fig 4: funderingsopbouw kapel

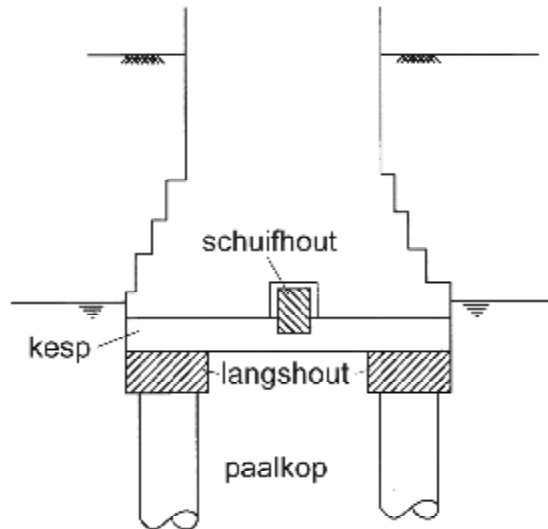
Fig. 5: Fundering op houten palen [4]

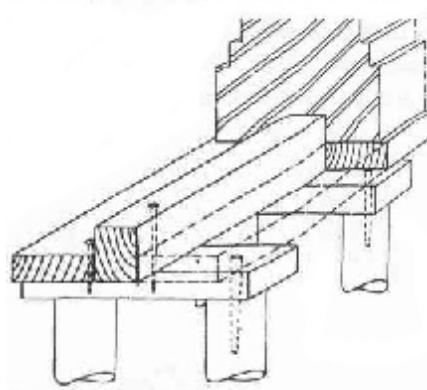
Fig. 6: Fundering op houten palen [5]

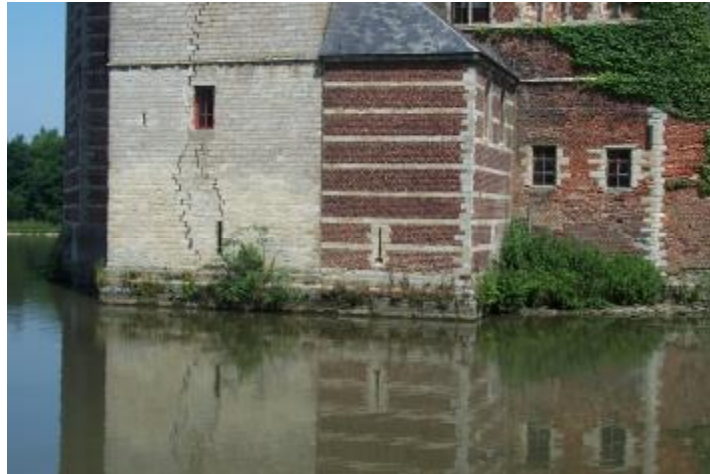
Fig. 7: Plantengroei op muur

De planten vinden in de kalkrijke en vochtige mortel een ideale voedingsbodem, zoals getoond in figuur 7 en 8. De wortels van deze planten dringen in het voegwerk en zorgen voor een versnelde vertering. Door de aanwezigheid van de planten is de muur aan de buitenzijde vochtiger (aantrekken van water) waardoor er meer kans is op vorstschade.

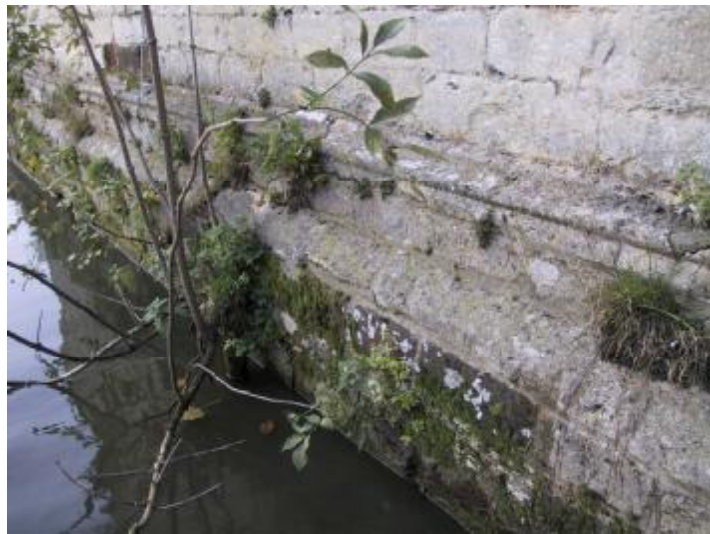
Fig. 8: Detail plantengroei

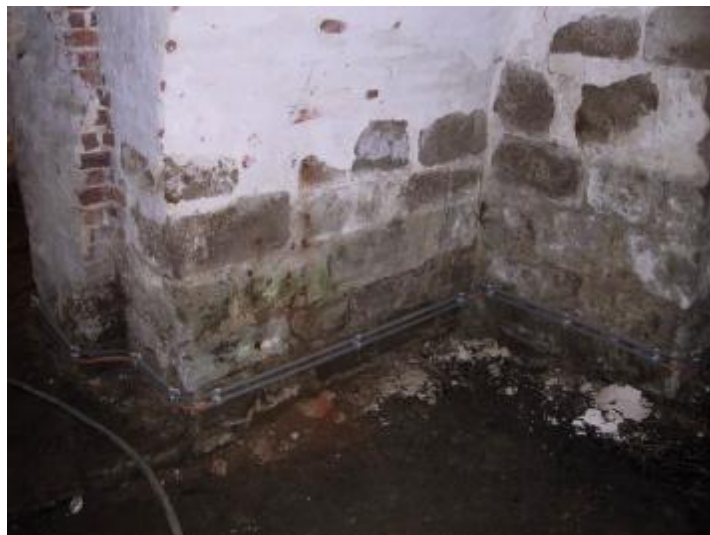
Fig. 9: Vochtprofielmeting ijzerzandsteen

Teneinde een idee te krijgen van de opstijghoogte in het ijzerzandsteenmetselwerk en het baksteenmetselwerk werden op diverse plaatsen verticale vochtprofielen opgemeten in de binnenmuren van de kelder van de donjon en van de kapel.

Een voorbeeld van een vochtprofielmeting is getoond in figuur 9.

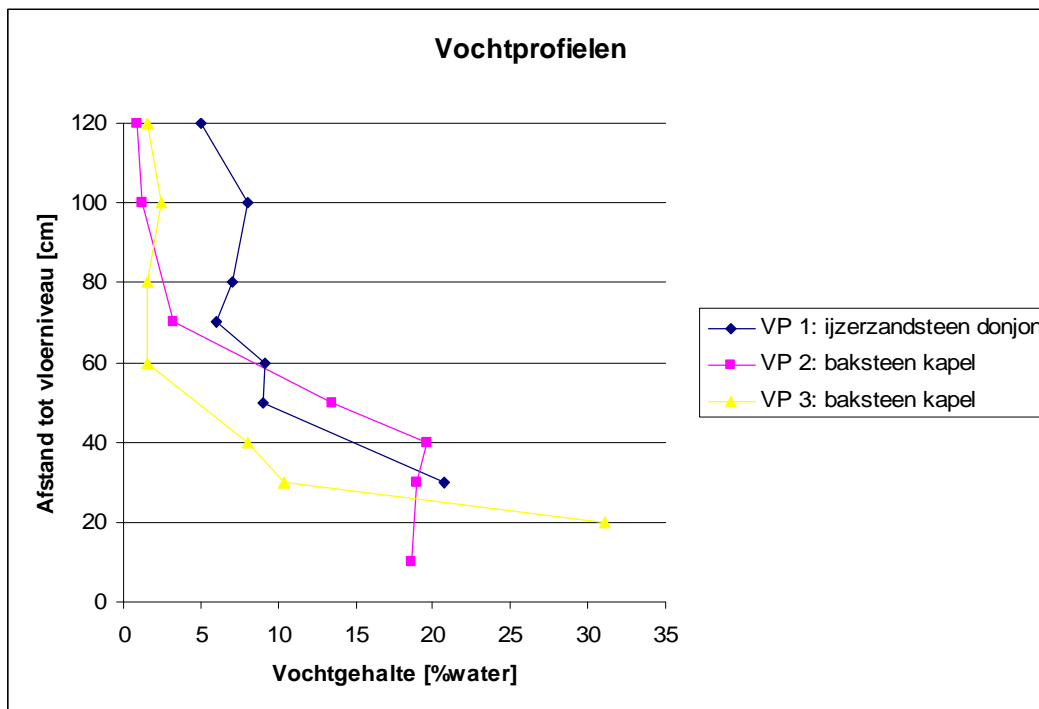
De resultaten zijn grafisch weergegeven in onderstaande figuur.

Fig. 10: Vochtprofielmetingen

Uit de metingen bleek dat het vocht in de ijzerzandsteen capillair opgezogen wordt tot ongeveer 50 cm boven het huidige vloerniveau of 70 cm boven het grondwaterpeil, dat hier samenvalt met het waterpeil in de vijver. Daarboven kan een soort evenwichtsvochtgehalte opgemeten worden van ongeveer 8 tot 9 %. De profielen voor muren in baksteen metselwerk tonen aan dat het vochtgehalte door capillaire opzuiging op een hoogte van 30 tot 50 cm boven vloerniveau (50 tot 70 cm boven grondwaterpeil) afneemt en dan terugvalt tot evenwichtswaarden van ongeveer 1 tot 3 %.

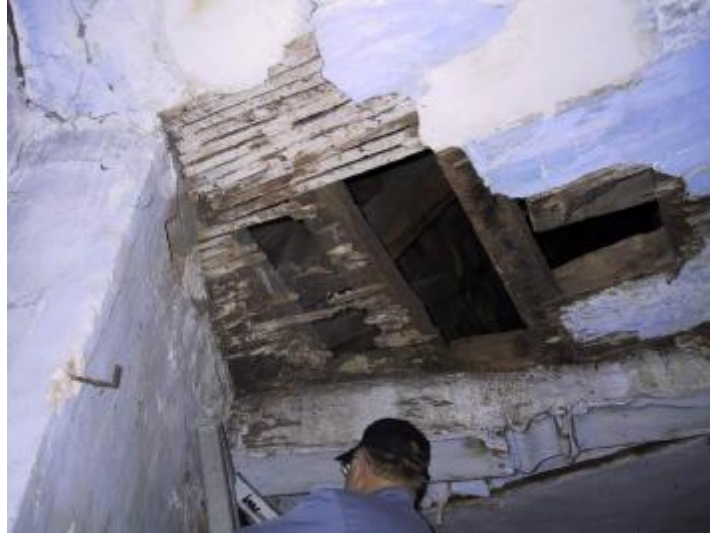
Fig. 11: Vochtaantasting houten roostering

Deze schade is evenwel niet specifiek voor waterkastelen, maar komt voor in bijna ieder monument met houten structuuronderdelen. Vooral houten vloeren op grond of boven kruipkelders zijn vatbaar voor vochtschade. Slechte detailleringen aan dakaansluiting of lekkende daken leiden tot waterinfiltraties met de gekende gevolgen voor de houten dakstructuur, zoals getoond in figuur 11.

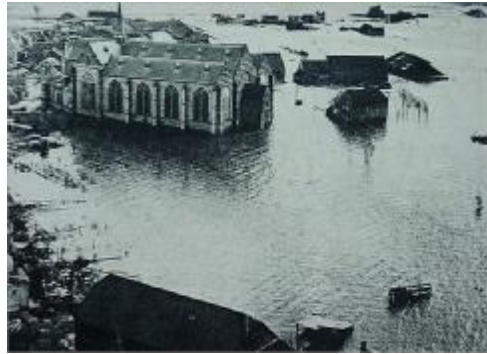
Fig. 1: The church submerged in sea-water during the flooding in 1953

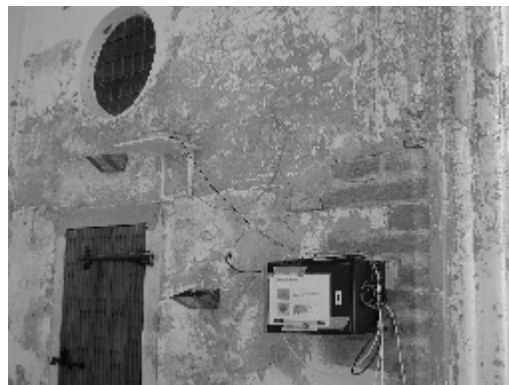
Fig. 2: South wall of the choir showing serious damage

The decay mainly affects the plaster covering the interior of the church. The stones constituting the basement of the columns show only a white salt patina and little sanding. The damage of the plaster is mainly located up to 4 meters from the ground level, and is particularly serious on the walls (Figure 2) and the plastered columns of the choir. The damage starts as peeling of the paint layer and formation of thin cracks and develops then to sanding and crumbling of the plaster. This decay pattern seems to be typical of this plaster when applied in very severe conditions and it has been observed on several occasions [2]. In some spots in the church the plaster layer is completely weathered and the brick substrate starts decaying. Efflorescences are visible on the plaster and on the substrate when the masonry dried out during low RH periods.

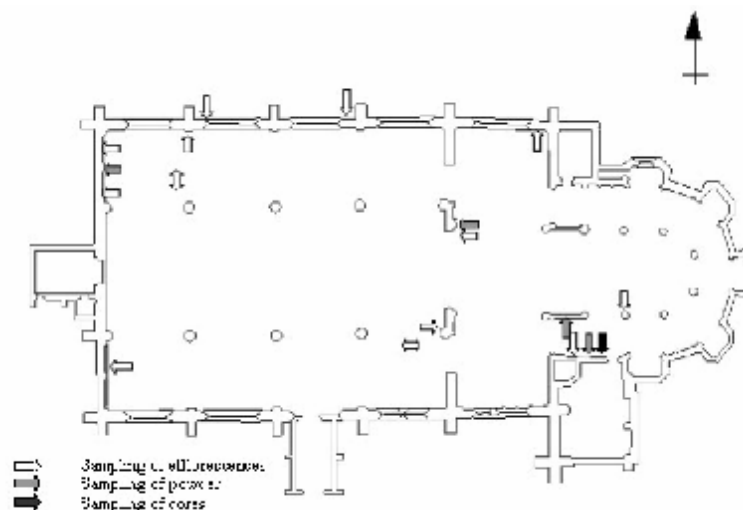
Fig. 3: Location and type of the sampling

Sampling was performed, on several locations and at different times, in the interior of the church. Different types of samples were taken, aiming to give a complete analysis of the cause and process of damage (Figure 3):

- Sampling by powder drilling: powder samples were drilled at different locations in the church. For each location the drilling was performed along a vertical profile at several heights and depths. These samples were used to assess the moisture and salt profile in the wall in order to define the moisture source.
- Sampling by core drilling: cores of 5cm diameter were drilled from the wall. These were used for determining the material properties.
- Sampling of efflorescence: salt efflorescences present on the stone and the plaster surface were collected to assess the type of salts present.

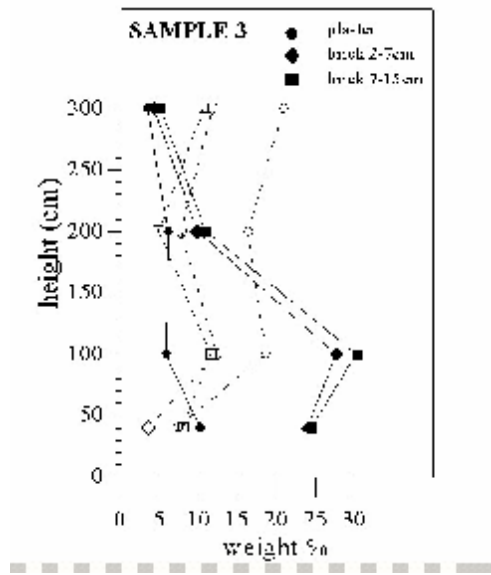
Fig. 4: Actual (continuous line) and hygroscopic moisture (dashed line) distribution in the south wall of the choir (location 3)

The powder samples were dried at 60 °C until constant weight and the actual moisture profile was gravimetrically determined. The moisture content decreases from the lower to the upper part of the wall and from inside to the surface of the wall (Figure 4): this is the typical pattern indicating the presence of rising damp; the capillary rise reaches about 2 m from the ground level in the plastered brick wall and a much lower level in the stone columns.

On the same powder samples used for determining the moisture distribution, the hygroscopic moisture uptake at 96 % RH was measured in order to have a first, indicative, evaluation of the amount of hygroscopic salts present in the wall. From the hygroscopic moisture distribution (Figure 4) it is clear that:

- the masonry has a high salt content
- the salt concentrates near the surface, in the plaster layer, due to the evaporation process
- the most hygroscopic salts, being also the most soluble, are transported to a higher level and accumulate at the upper fringe of the rising damp zone.

Salt decay can only take place if dissolution-crystallization cycles of the salt occur, therefore a moisture source is necessary. Rising damp is present, as shown by repeated samplings performed in different periods of the year, on the south, interior, wall of the choir (Figure 4) up to 2-2.5 m from the ground, whereas a serious damage is present on the same wall at a higher level, up to 4 m. It can be supposed that, due to the application of the tar layer in the first restoration (see §2), the rising damp reached in the past a higher level than the one measured today; this may explain the presence of chlorides at a level higher than the present fringe of the capillary rise.

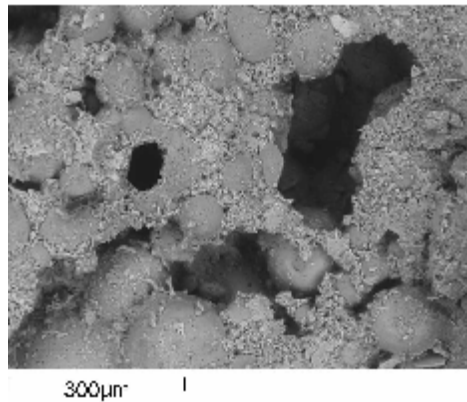
Fig. 5: ESEM picture of the plaster showing the presence of large voids (V). The binder (B) does not fill all the spaces between the aggregate (M)

The properties of the plaster and of the substrate were determined. The properties of the plaster were measured on specimens prepared in laboratory using the same ready-to-use plaster on a fired clay brick substrate. The structure of the plaster was studied by Environmental Scanning Electron Microscope (Philips XL-FEG SEM) equipped with Secondary Electron (SE) and Backscatter Electron (BSE) detectors. Information on the composition was obtained by the use of the EDX detector. The ESEM pictures (Figure 5) show the presence of large voids, with the binder not filling completely the spaces between the aggregate. The plaster is composed of a cement binder and by two types of aggregate: small quantities of siliceous aggregate and for a large part of hollow spheres of different grain size. This light aggregate was found by XRD analyses to be constituted by mullite ($Al_6Si_2O_{13}$). The use of Fourier Transformed Infrared Spectroscopy (FTIR) allowed to identify the presence of an additive, most likely a modified cellulose, added probably to the plaster to improve the curing process by retaining water and limiting shrinkage and crack formation during drying.

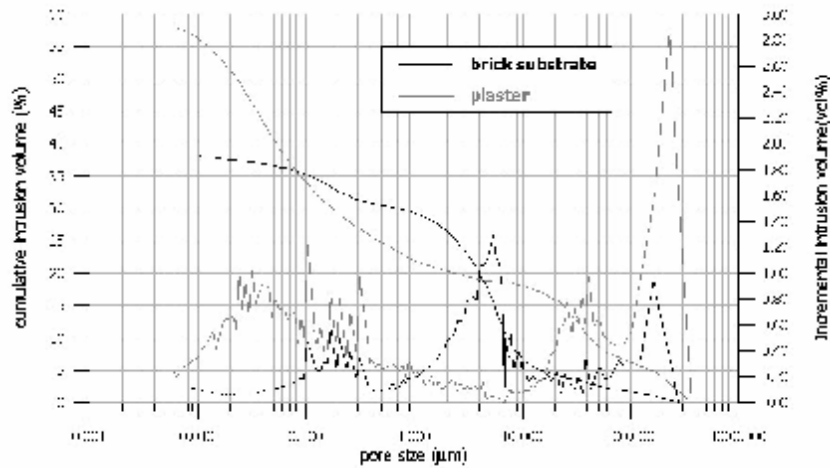
Fig. 6: Pore size distribution of the brick substrate and of the plaster

The open porosity of the restoration plaster resulted to be 58 % V/V, measured by MIP (Mercury Intrusion Porometry) as well as by immersion. The porosity is mainly constituted by large (> 10 μm) and very small pores in the range of capillary condensation (< 0.1 μm) (Figure 6). Some questions arise when considering the very high value of porosity: either damage (the hollow spheres may be broken due to the pressure) or deformation of the

structure can be supposed. Both explanations are likely to show up in the cumulative intrusion curve as a steep increase in porosity in the range of smaller pores. It is important to notice that the presence of very small pores determines the hygroscopicity of this plaster and increases its sensitivity to RH changes.

The properties of the brick substrate were measured on cores sampled from the wall. The total porosity and pore size distribution of the brick were measured by MIP on a desalinated brick sample (core sampled at 105 cm from the ground level showing damage to the plaster). Figure 6 shows that the brick has a high total porosity (almost 40 %), with a large percentage of pores with a radius of 5 μ m. The fine porosity of the plaster in comparison with the coarser porosity of the brick favours the extraction of the salt solution from the substrate to the plaster layer, where the salt accumulates.

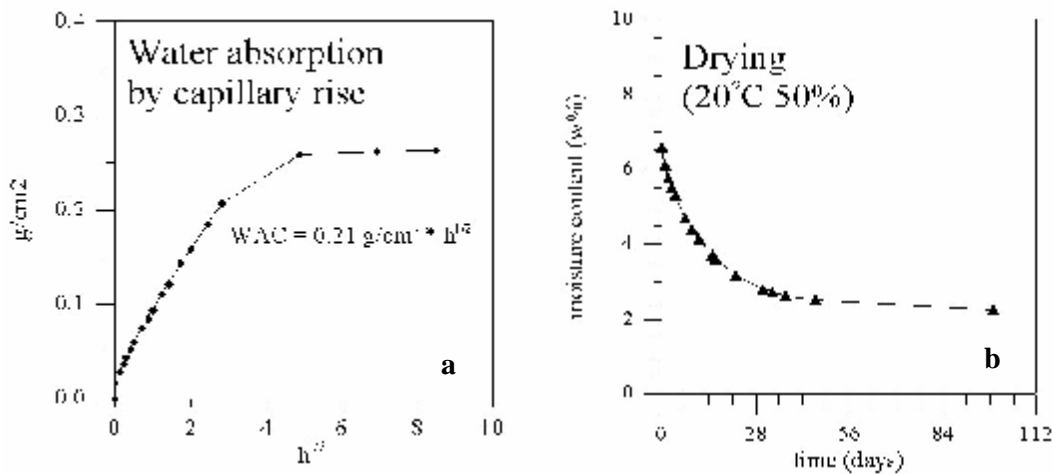
Fig. 7: Water absorption (a) and drying rate (b) of the plaster

The pore size distribution of the material strongly influences its absorbing and drying behaviour (Figure 7). Because of the presence of small pores, the plaster shows a slow absorption and drying. Besides, the presence of the cellulose, that can retain water even in secondary moistening, explains the extremely slow drying of the restoration plaster.

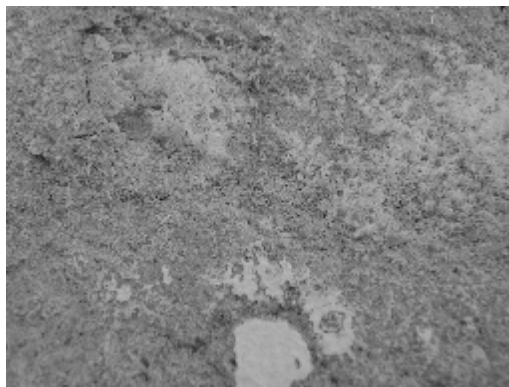
Fig. 8: Salt efflorescence at few mm from the outer surface pushing out plaster scales

This very slow transport of the salt solution to the surface determines the conditions for crystallization of the salts inside the material. The crystallization of the salt in the outer layer of the plaster, instead of on its surface as may be expected from a transporting plaster, is confirmed by the in situ monitoring: on the church wall crypto-florescence is visible, pushing out scales of plaster of few mm thick (Figure 8).

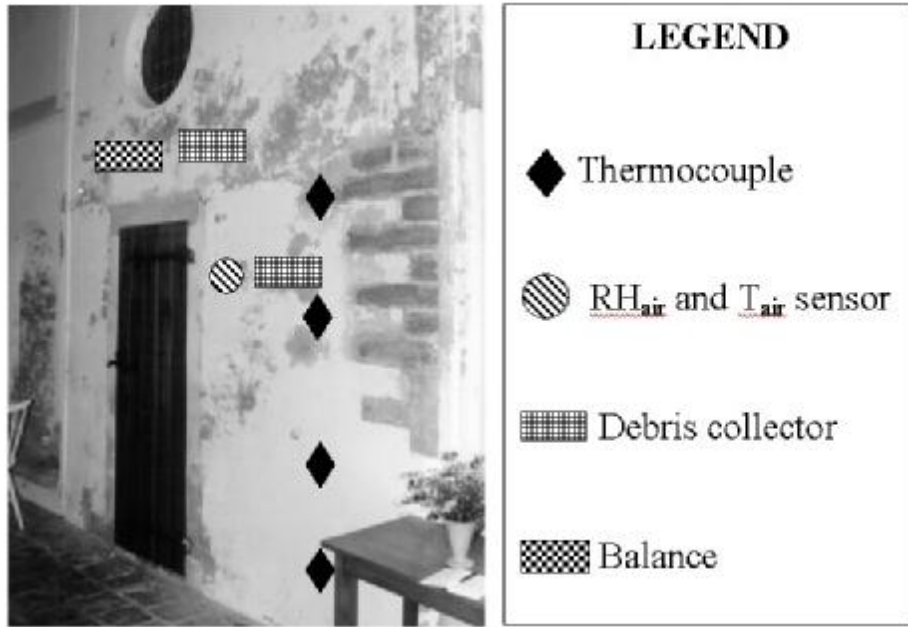
Fig. 9: Scheme of the monitoring system on the south wall of the choir

The monitoring of the south wall of the choir started in year 2000. The data on the environmental conditions are obtained by two sensors measuring the temperature and RH of the air inside and outside the church, and by four thermocouples measuring the surface temperature of the wall. A scheme of the complete monitoring system is reported in Figure 9. On the basis of the RH of the air and of the surface temperature of the wall, the RH at the wall surface is calculated. The obtained values show that a higher RH is usually present in the winter months but this is not enough for surface condensation to occur. However, the RH is often higher than 75.5 %, i.e. the equilibrium RH of NaCl, the main salt present in the wall (Figure 10). This means that the salt can adsorb moisture from the air and (partially) dissolve. When the RH decreases the water evaporates again and the salt crystallizes.

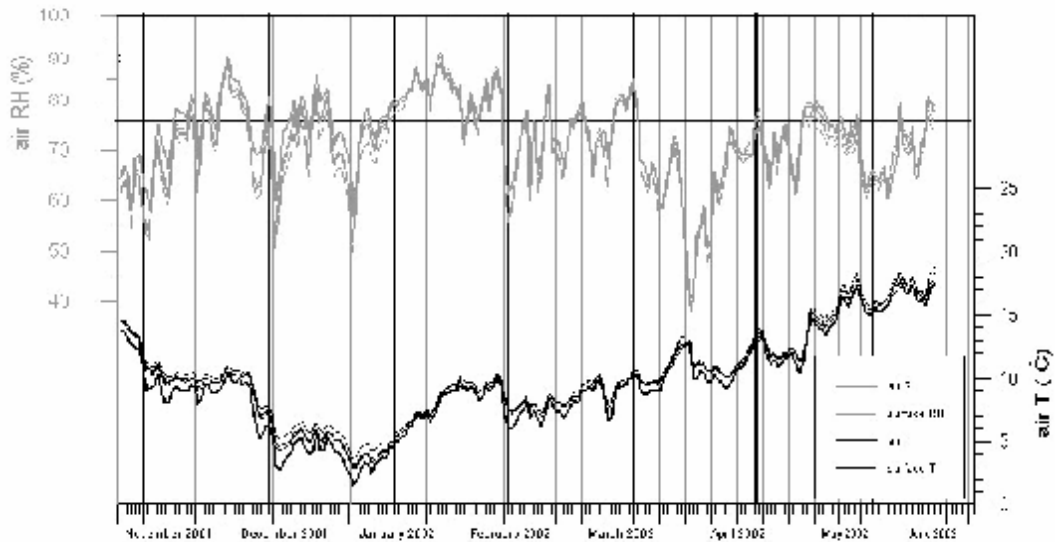
Fig. 10: Temperature and RH of the air and at the wall surface

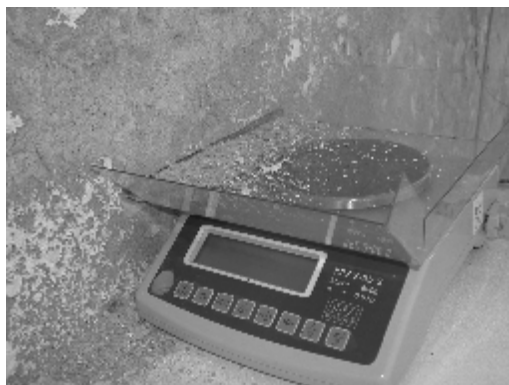
Fig. 11: Balance for the collection of debris falling from the wall

The monitoring of the damage has been performed photographically and, from April 2003, by continuously collecting and weighing the debris falling from the wall, with the use of a balance placed on the wall (Figure 11) and connected to a laptop computer.

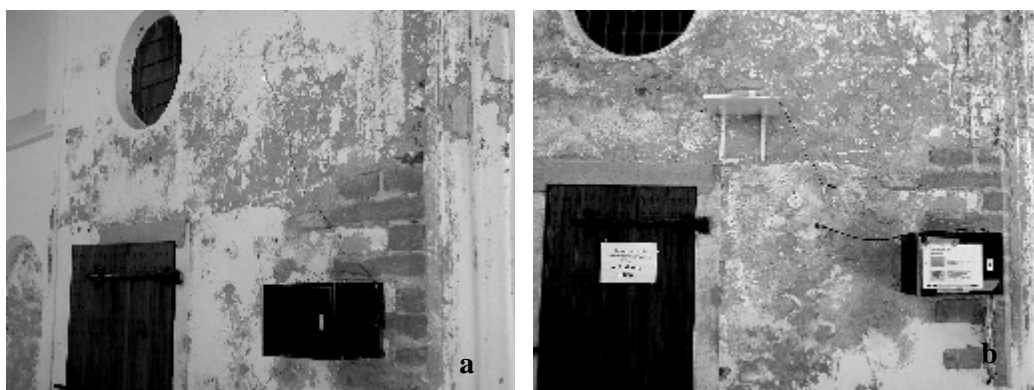
Fig. 12: Situation of the damage at Nov. 2001 (a) and at September 2004 (b): a clear increase of the damage is visible

From the photographic monitoring can be seen that the decay of the plaster has visibly increased (Figure 12) during the last years. The damage has developed from peeling of the paint layer to sanding and crumbling of the plaster and, sometimes, of the substrate. The combined monitoring of the damage (measured as debris falling from the wall) and of the environmental conditions showed the relevance of the RH changes in the development of the decay affecting the plaster. The monitoring pointed out that most of the debris is falling on the balance plate during the period of high RH (Figure 13) (for precision, it has to be mentioned that the weight registered by the balance is both due to the debris falling from the wall and to the hygroscopic moisture uptake of the debris already present on the balance plate). This is most probably due to the fact that the damage, occurring during the crystallization periods, becomes visible only when the halite, cementing together the de-cohesioned particles of the plaster, goes into solution. The cementing effect of the NaCl has also been proved by experiments performed in the ESEM chamber under condition of changing RH through the RH of equilibrium of NaCl.

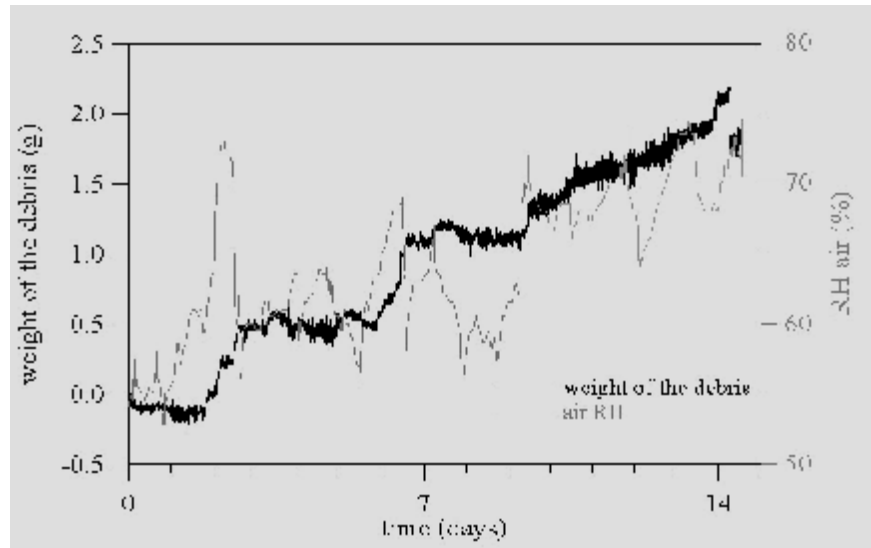
Fig. 13: Parallel monitoring of the damage (debris) and RH of the air: most of the debris is falling in the high RH periods

The combined monitoring of damage and environmental conditions allowed pointing out that the RH at which moisture uptake and falling of debris start is not 75.5% as supposed, but lower. This effect can be explained either by the presence of small quantity of other salts lowering the RH of equilibrium (the XRD analyses showed only halite, but other salts could be present in an amount lower than the detection limit) or by the combined effect of the

presence of salt and the occurrence of capillary condensation in the very fine pores of the plaster (this last hypothesis has been proved by the authors by measuring the moisture uptake at different RH of the same contaminated with pure NaCl). The presence of cellulose may also play a role in hygroscopic moisture sorption.

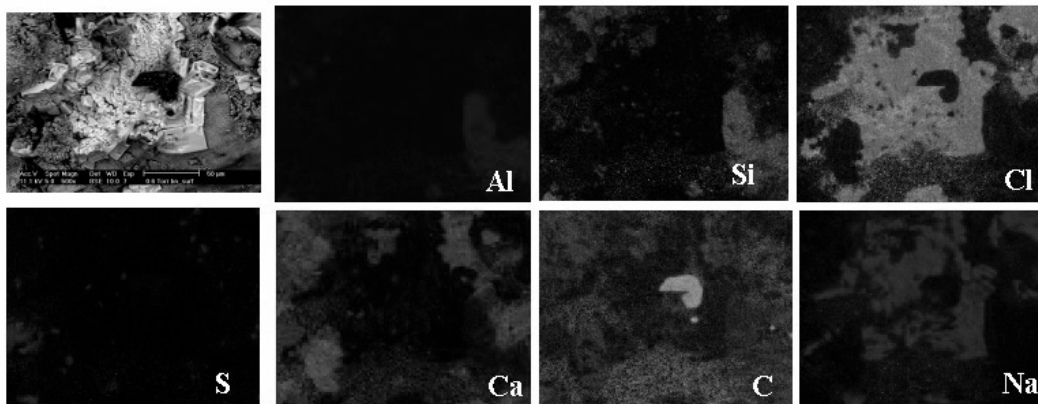
Fig. 14: ESEM (BSE mode) picture of the surface of a plaster scale. EDAX images (for element Al, Si, Cl, S, Ca, C and Na) showing the presence of NaCl

On some scales sampled from the plaster at the height of 350 cm on the south wall, ESEM observations, using BSE and EDAX detectors, were carried out to study the type and location of the salts and the shape of the crystals. The plaster showed, as expected, to be rich in halite (Figure 14). The halite crystals growing on the outer surface of the scales, in contact with air, have often needle like shapes, far from the equilibrium cubic crystals (Figure 15a). The salt observed on the interior surface of the scales is more often crystallized as a layer. The salt seems to grow preferentially at the binder/mullite interface (Figure 15b).

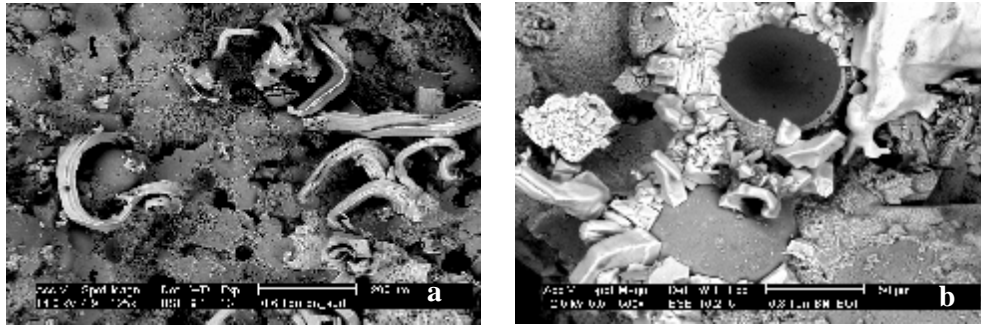
Fig. 15: ESEM picture of plaster scales sampled from the wall: sodium chloride crystals growing on outer (a) and inner surface of the scales (b)

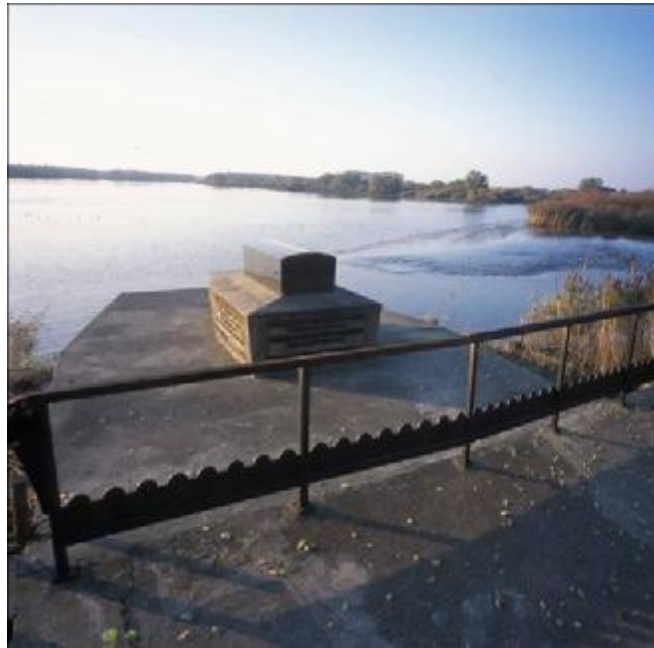
Fig. 2: Het monument als bakenfunctie

Het monument werd gebouwd op de toenmalige Scheldedijk en vervulde daardoor een zekere bakenfunctie. Het monument was zeer zichtbaar in het landschap aanwezig en gaf een prachtig uitzicht op de Schelde, figuur 2.

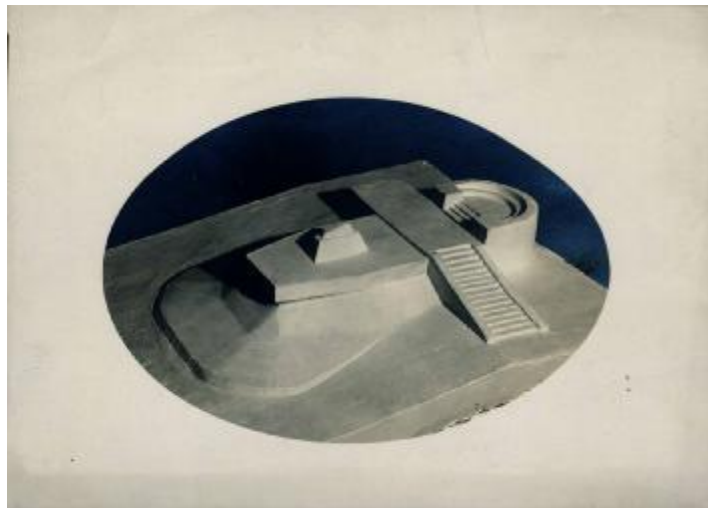
Het monument werd ontworpen door architect Van Der Swaelmen en bestaat uit drie delen, figuur 3. Vooraan bevindt zich een betonnen platform opgebouwd als een holle doos rustend op een betonnen talud, dat bij hoogwater overspoeld wordt. Op dit platform werd een sarcofaag in blauwe hardsteen geplaatst. Het voorste gedeelte is in principe niet toegankelijk voor bezoekers. Het middengedeelte bestaat uit een betonnen toegangstrap die toegang geeft op het achterste gedeelte: een halfronde nis met banken.

Fig. 3: Schematische voorstelling van het monument

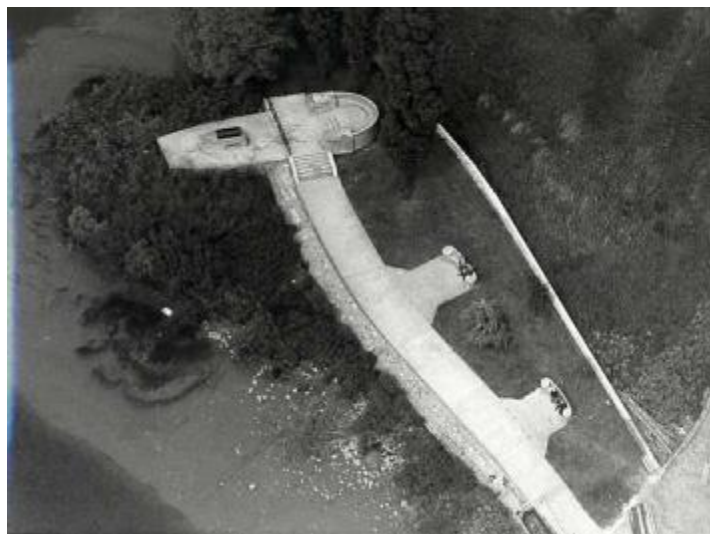
De toegangsweg, geflankeerd door twee betonnen zitbanken maakt tevens integraal deel uit van het monument, figuur 4.

Fig. 4: De toegangsweg naar het monument (foto jaren 1970)

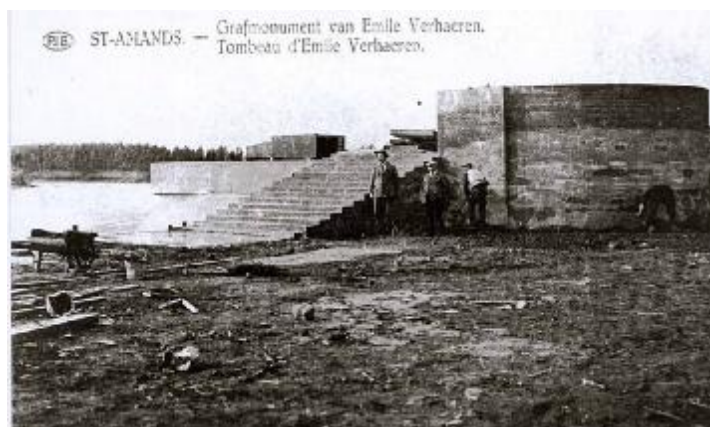
Fig. 5: Het grafmonument vóór de verhoging van de toegangsweg (1952)

In 1955 werd tevens Verhaeren's echtgenote Marthe Massin (1860-1931) bijgezet in de (aangepaste) sarcofaag. Achter het monument werd een parkje ter harer gedachtenis ingericht (Marthe Massintuin). Door de stijging van het waterpeil in de Schelde drong zich ook een dijkverhoging op. Zo werd het peil van de kade van St. Amands en ook de toegangsweg naar het monument (en de betonnen zitbanken) in 1952 met 80 cm verhoogd. Door deze werken werd de dominantie van het monument in het landschap aanzienlijk verminderd, figuren 5 en 6. Zo verminderde het aantal treden van de toegangstrap tot het grafmonument van 14 treden (figuur 5) tot 6 treden (figuur 6). Reeds toen werd de optie om het monument te verhogen bestudeerd (maar niet uitgevoerd).
