MONUMENTEN EN WATER

Diest, 15 april 2005

Voorwoord

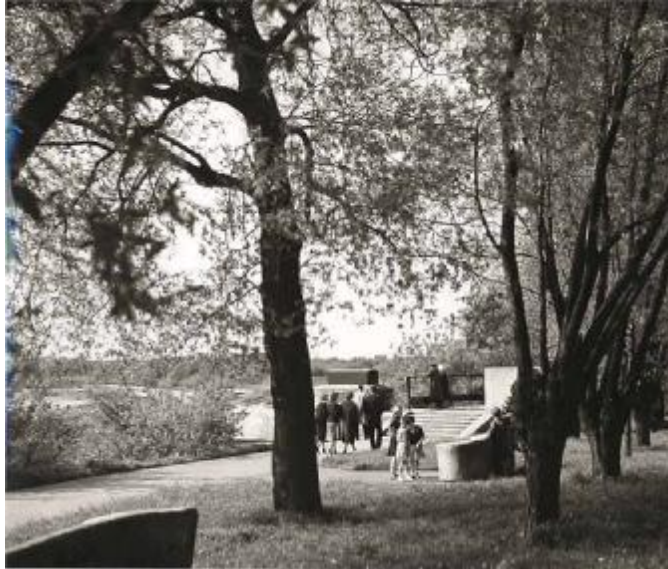
Fig. 6: Het grafmonument na de verhoging van de toegangsweg (1955)

In 1955 werd tevens Verhaeren's echtgenote Marthe Massin (1860-1931) bijgezet in de (aangepaste) sarcofaag. Achter het monument werd een parkje ter harer gedachtenis ingericht (Marthe Massintuin). Door de stijging van het waterpeil in de Schelde drong zich ook een dijkverhoging op. Zo werd het peil van de kade van St. Amands en ook de toegangsweg naar het monument (en de betonnen zitbanken) in 1952 met 80 cm verhoogd. Door deze werken werd de dominantie van het monument in het landschap aanzienlijk verminderd, figuren 5 en 6. Zo verminderde het aantal treden van de toegangstrap tot het grafmonument van 14 treden (figuur 5) tot 6 treden (figuur 6). Reeds toen werd de optie om het monument te verhogen bestudeerd (maar niet uitgevoerd).

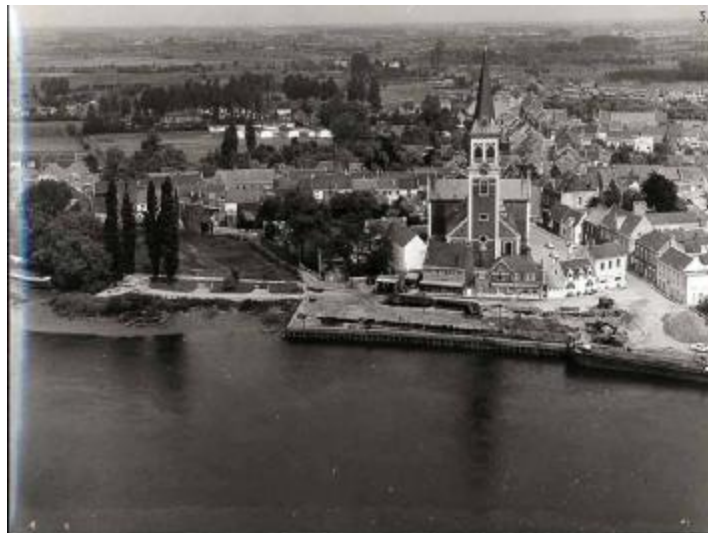
In 1966 werd de kade van St. Amands opnieuw verhoogd, ditmaal met ca 73 cm. Ook de toegangstrap tot de ganse site diende hierdoor aangepast te worden: in plaats van een stijgende trap werd een dalende trap aangelegd, figuur 7.

Fig. 7: Verhoging van de kade in 1966

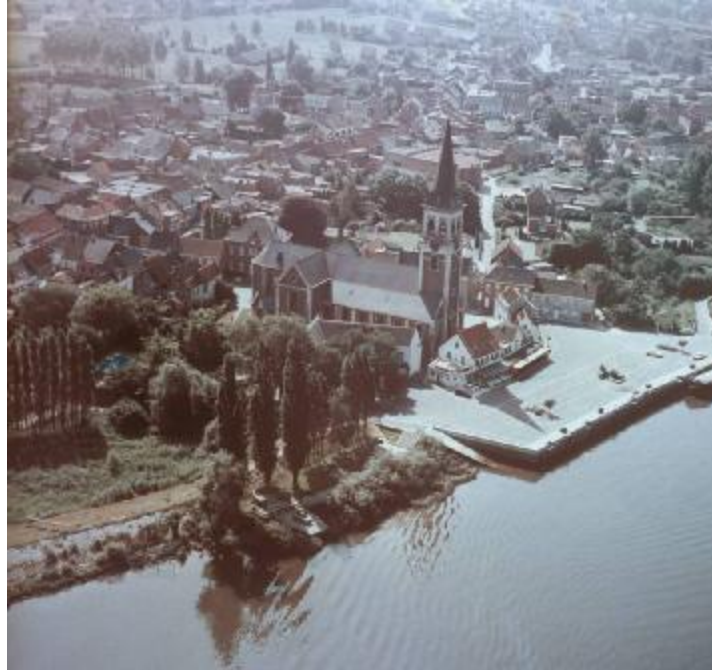
In 1977 werd de waterkering van de Schelde vervolledigd (sigmaplan) door achter het monument een grondrijk aan te leggen, figuur 8. Hierdoor wordt het zicht op het monument vanop landzijde nogmaals drastisch beperkt.

Fig. 8: Aanleg van een grondrijk achter het monument (1977)

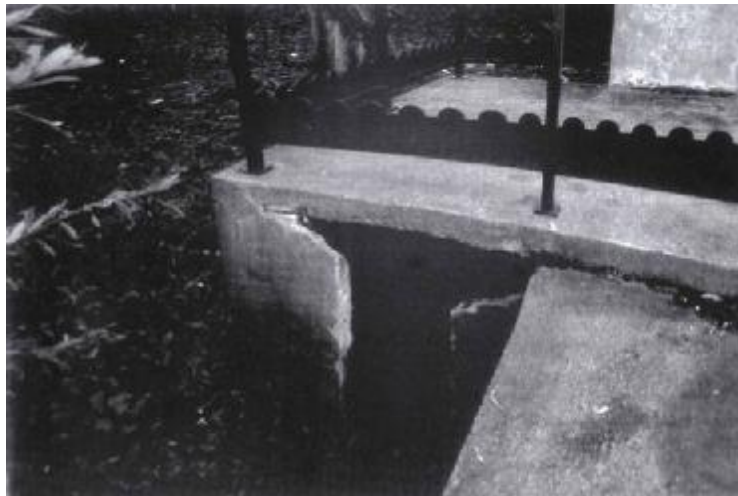
Door het stijgende hoogwaterpeil van de Schelde wordt het betonnen platform (opgebouwd als een holle doos) steeds frequenter overstroomd. Momenteel loopt het monument zelfs bij iedere hoogwaterstand vol water, waardoor de structuur sterk onderhevig is aan verwerking. In 1991 bezweek zelfs één van de wanden onder de druk van het stromende water, figuur 9. De schade werd voorlopig hersteld waarbij tevens een afwateringsbuis voorzien werd.

Fig. 9: Bezwijken van een wand onder de druk van het binnenstromende water (1991)

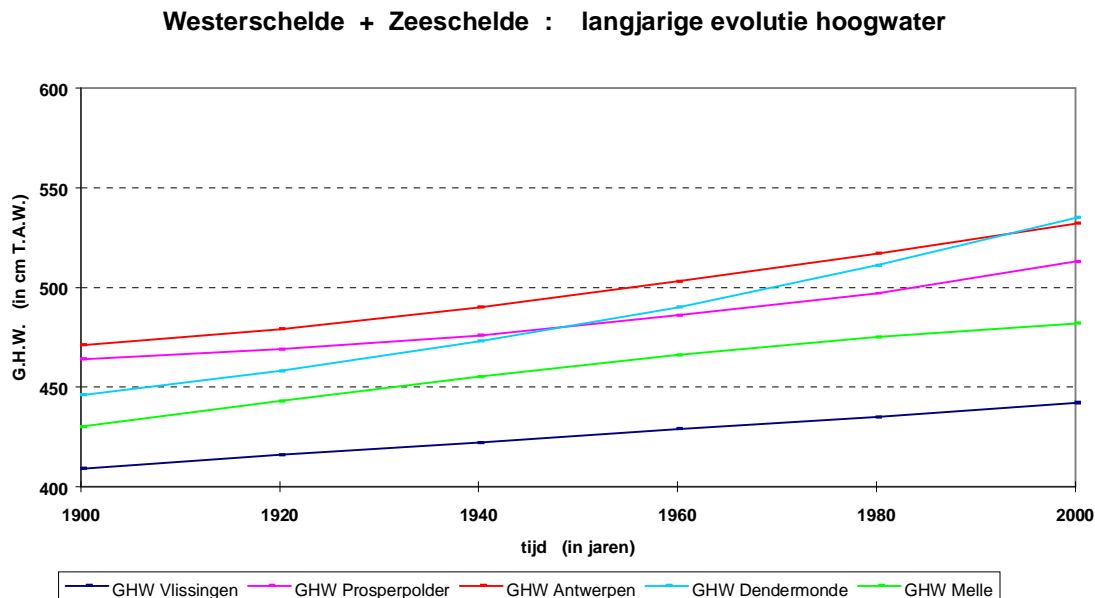
Zoals reeds in de inleiding vermeld is het waterpeil van de Schelde door allerlei ingrepen sinds 1900 aanzienlijk gestegen. Figuur 10 toont het gemiddelde hoogwaterpeil (GHW) van de Zeeschelde op 5 locaties (Vlissingen, Prosperpolder, Antwerpen, Dendermonde en Melle) van 1900 tot 2000 (gegevens ir. E. Taverniers - MVG - AWZ - afdeling Maritieme Toegang).

Fig. 10: Evolutie van het gemiddelde hoogwaterpeil van de Zeeschelde tussen 1900 en 2000

Uit deze figuur is af te leiden dat vooral het waterpeil van de Schelde landinwaarts (stroomopwaarts) van Antwerpen sterk is gestegen: zo steeg in Dendermonde het GHW met bijna 1 m. Figuur 11 toont de evolutie van de verschillende waterpeilen in de loop der tijd ter hoogte van het monument.

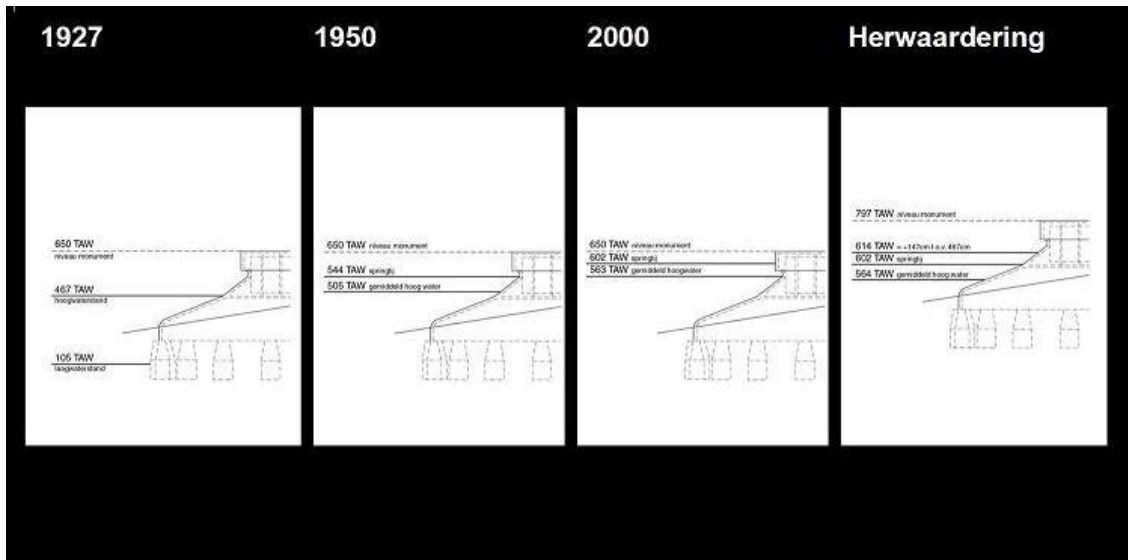
Fig. 11: Evolutie van het waterpeil ter hoogte van het monument

In 1927, tijdens de bouw van het monument bedroeg de gemiddelde hoogwaterstand 4.67 m TAW en de gemiddelde laagwaterstand 1.05 m TAW. Dit betekent dat de betonnen sokkel bij hoogwater voor ongeveer 2/3 overstroomde en bij laagwater quasi volledig zichtbaar werd (tot op de puttenfundering). In 2000 was het gemiddelde hoogwater reeds gestegen tot 5.63 m TAW.

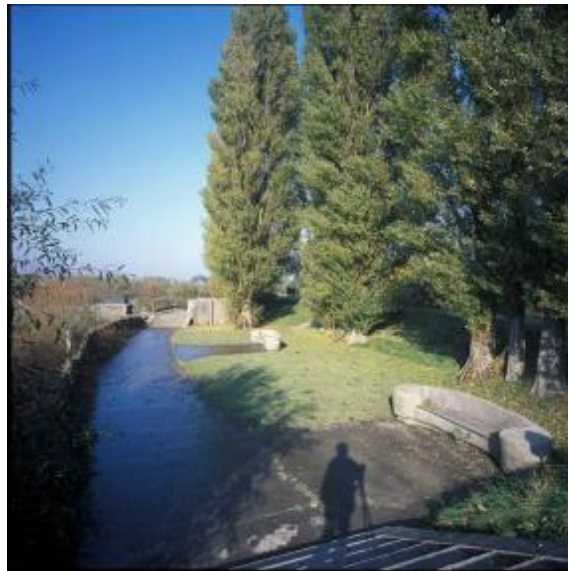
Zoals reeds vermeld heeft deze stijging van het waterpeil tot gevolg dat het betonnen platform (holle doos) momenteel bij iedere hoogwaterstand volloopt met water. Bovendien komt het steeds regelmatig voor dat ook de toegangsweg met de betonnen zitbanken overstroomt (bvb. bij springtij), figuur 12.

Fig. 12: Overstroming van de toegangsweg naar het grafmonument

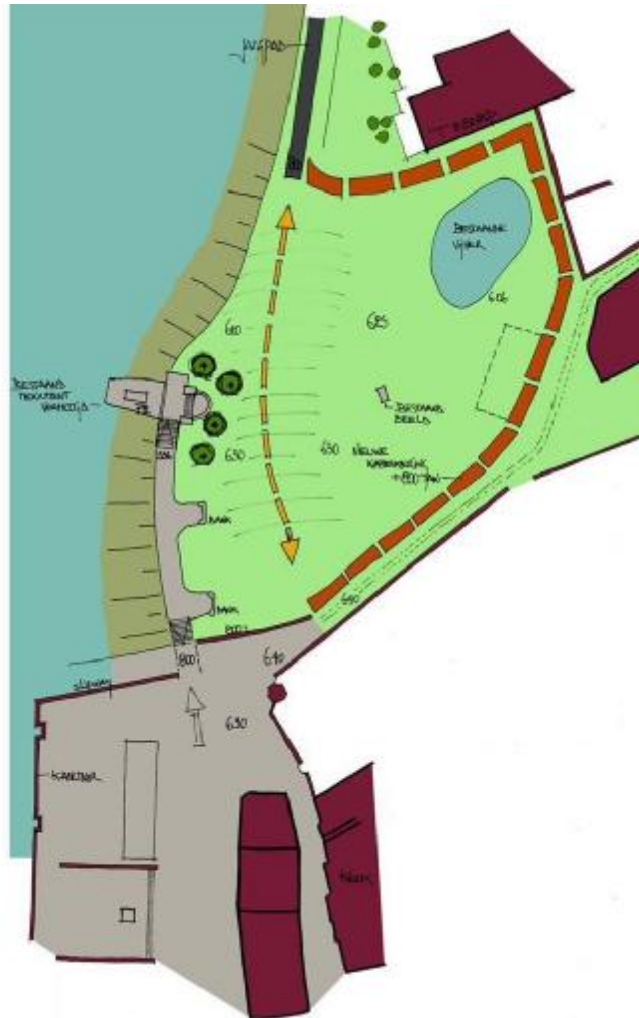
Momenteel bedraagt het niveau van de kade en de landdijk 8.00 m TAW. Dit betekent dat zelfs met de nieuwe hoogte van het monument de oorspronkelijke bakenfunctie (monument dat boven het landschap uitsteekt) niet hersteld wordt. Om hieraan tegemoet te komen, kan eventueel een volledige herinrichting van de site overwogen worden, figuur 13.

Fig. 13: Mogelijke herinrichting van de site

Hierbij wordt de huidige grondrijk (geel op figuur 13), die het grafmonument scheidt van de Marthe Massintuin, weggenomen en vervangen door een waterkering op 8.00 m TAW (oranje op figuur 13) die rond de site loopt. Hierdoor wordt de Marthe Massintuin opnieuw verbonden met de rest van de site en wordt de bakenfunctie van het grafmonument in ere hersteld.

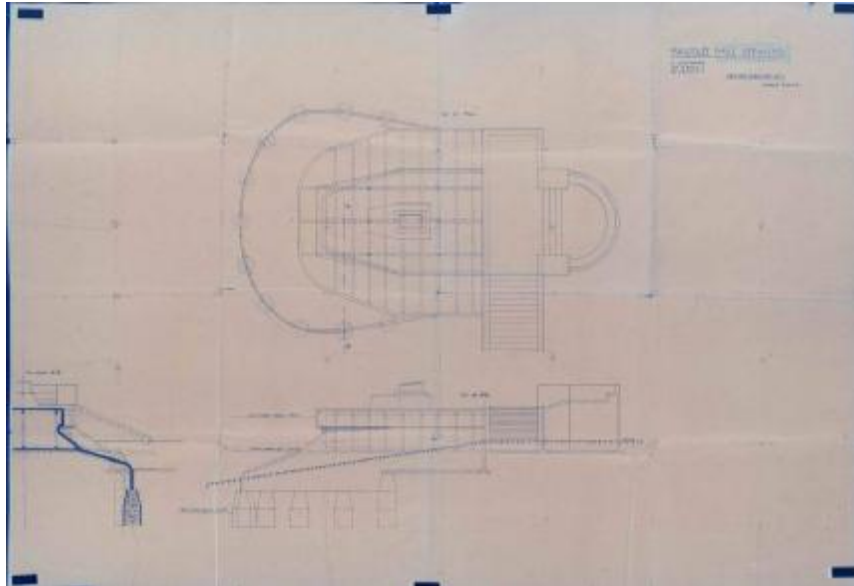
Om de technische mogelijkheden voor het verhogen van het grafmonument te kunnen evalueren dienen de nodige gegevens voorhanden te zijn. Bij aanvang van het onderzoek was immers enkel een schematisch uitvoeringsplan van architect Van Der Swaelmen ter beschikking, figuur 14.

Fig. 14: Schematisch uitvoeringsplan (1926), architect Van Der Swaelmen

Uit het uitgevoerde funderingsonderzoek konden geen afwijkingen met het plan van arch. Van Der Swaelmen vastgesteld worden, figuur 14.

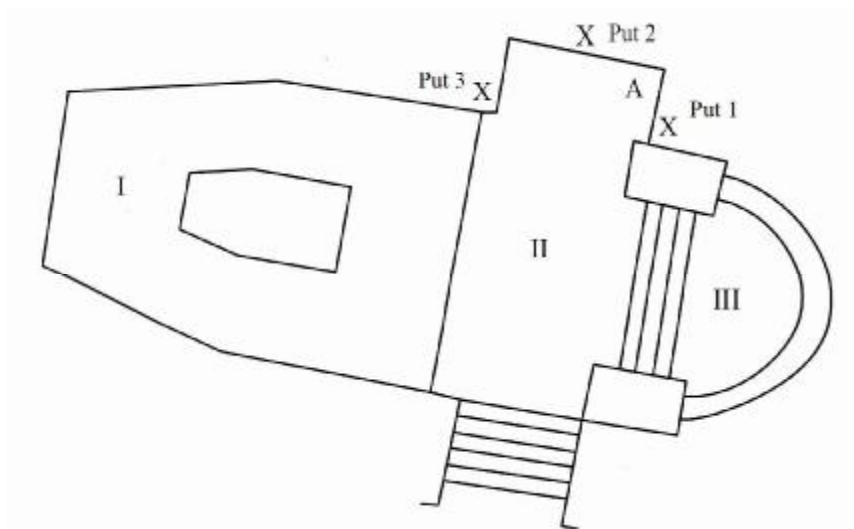
Ter bepaling van de funderingsopbouw en -aanzet werden in totaal 3 putten gegraven. De positie van de putten wordt gegeven in figuur 15.

Fig. 15: Positie van de onderzoekspitten

De locatie van de drie putten werd zodanig bepaald dat van de drie delen van het monument informatie betreffende de fundering kon bekomen worden. De putten werden gegraven tot

Bij delen II en III kon geen vertanding van de fundering waargenomen worden (verticale fundering, putten P1 en P2). De fundering van deel I (put P3) loopt schuin door richting Schelde.

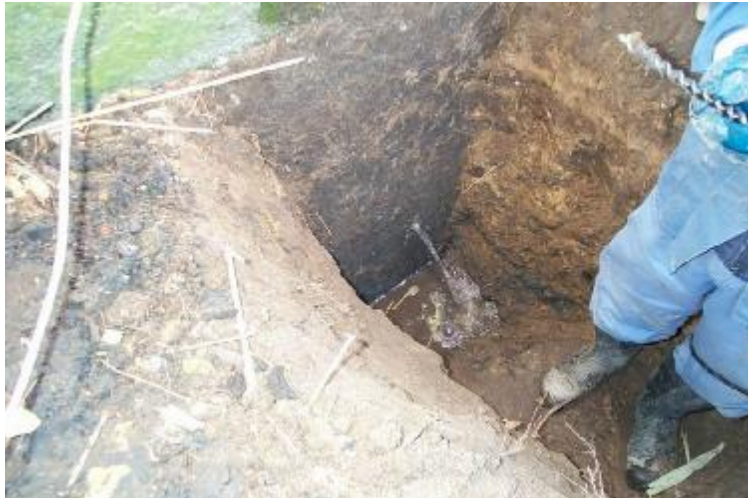
Tijdens het graven van de putten kon opgemerkt dat er vanuit het monument water lekte. Dit werd bevestigd door het doorboren van de wand van het monument, figuur 16. Dit betekent dat het monument geen massief betonnen structuur betreft, maar een holle doos, gedeeltelijk gevuld met water. Het waterniveau in het monument volgt met een kleine vertraging het niveau van de Schelde.

Fig. 16: Bij hoogwater vult het monument zich met water

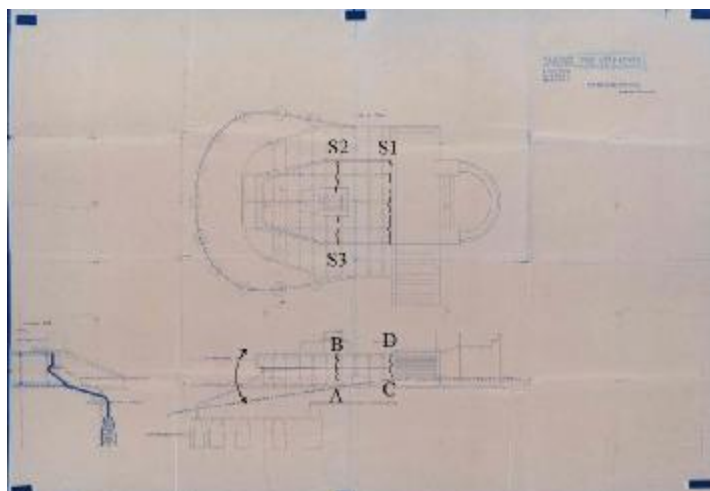
Het monument vertoont in deel I enkele structurele scheuren. Deze scheuren doen zich voor ter hoogte van de verandering van de aanzetdiepte van de onderliggende fundering. De scheuren hebben een maximale scheurwijdte van enkele millimeters. Teneinde na te gaan of er een verandering van scheuropening optreedt naargelang het getij (hoogwater versus laagwater), werden er drie demec meetbasissen (lengte meetbasis = 4" = 101.6 mm) geïnstalleerd. Deze meetbasissen laten toe de evolutie van de scheuropening met een demecmeter te volgen met een nauwkeurigheid van ca 0.05 mm. De opgetreden structurele scheuren evenals de geplaatste meetbasissen (genummerd van S1 t.e.m. S3) worden aangeduid op het originele plan van arch. Van Der Swaelmen, figuur 17.

Fig. 17: Scheurvorming in grafmonument

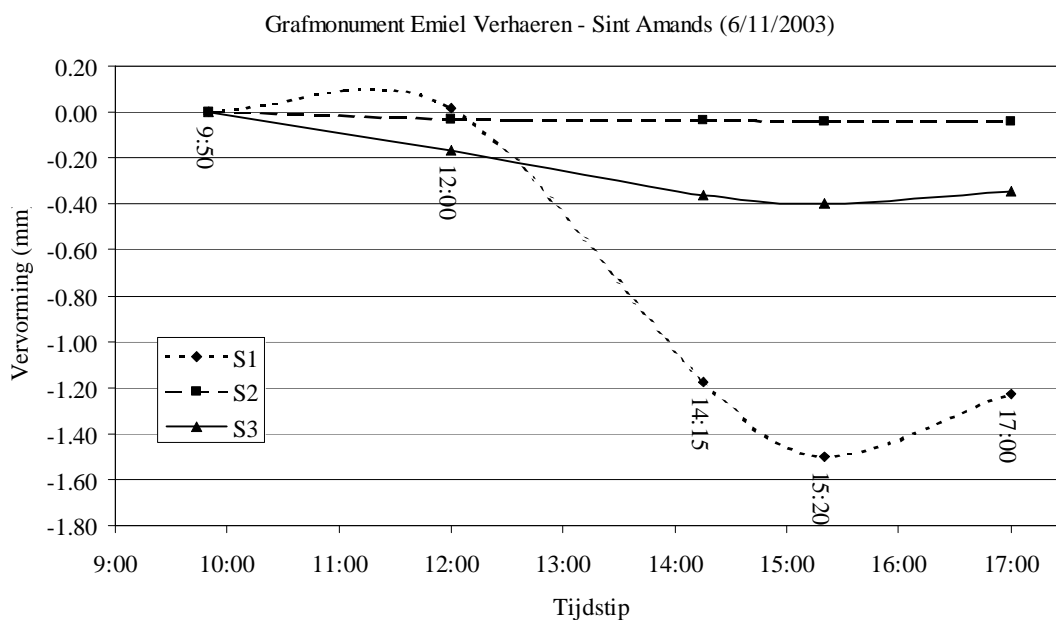
De meetbasissen werden geplaatst op donderdag 6 november 2003, waarna de scheuren werden opgemeten op verschillende tijdstippen. De referentiemeting werd uitgevoerd zodra de lijm waarmee de meetpunten geplaatst werden, uitgehard was. Op dit tijdstip (9:50u) was het laagtij. Vervolgens werden de metingen op regelmatige tijdstippen herhaald. Het hoogste tij deed zich voor rond 15:20 u. De resultaten van de opmetingen worden grafisch weergegeven in figuur 18.

Fig. 18: Grafische weergave van de scheurmetingen (6/11/2003)

Uit de resultaten volgt dat de scheuropening afneemt naarmate de waterhoogte toeneemt. Vooral bij S1 is deze trend zeer uitgesproken. De vervormingen bij S2 en S3 zijn veel kleiner. Bovendien is het zo dat de zone rond meetbasis S3 tijdens de dag relatief veel opgewarmd werd door de zon. De meetbasissen werden geplaatst na een nacht met nachtvorst. Op het ogenblik van het plaatsen van de meetbasissen bedroeg de temperatuur van de lucht ca 5 °C. Gezien de grote massa van het betonnen monument was de temperatuur van het monument op dat ogenblik nog wat lager. Tijdens de dag was er onafgebroken zonnenschijn met in de namiddag een maximum temperatuur van ca 17 °C in de schaduw. De temperatuur van het monument aan de zonzijde was op dat ogenblik nog een stuk hoger. Dit betekent dat het monument ook een aanzienlijke thermische uitzetting heeft ondergaan, dewelke toevallig samenviel met het opkomen van het water.

De meetbasissen S1 en S2 bevonden zich de volledige dag in de schaduw, zodat bij deze meetbasissen de thermische invloed veel kleiner was. De meetbasis S2 (gelegen in de schaduw) vertoonde quasi geen vervormingen in de loop van de dag. Hieruit valt af te leiden dat bij deze scheur geen invloed van het getij merkbaar is en dat de vervormingen opgemeten bij de meetbasis S3 (gelegen in de zon, maar over dezelfde scheur als S2) dan ook volledig te wijten zijn aan de thermische werking van het monument.

Niettegenstaande de meetbasis S1 gelegen was in de schaduw vertoonde deze meetbasis veruit de grootste vervormingen. Deze vervormingen zijn niet veroorzaakt door de thermische werking, maar door de werking van het getij. Door het opkomen van het water wordt het monument, dat een holle doos is, opgestuwd. Hierbij scharniert het voorste gedeelte van het monument (deel I) rond het punt C ten opzichte van het achterste gedeelte van het monument (delen II en III). Bij het afnemen van het waterpeil zal het monument terug naar beneden verplaatsen (scharnierend rond punt C) en zullen de scheuropeningen weer toenemen. Gezien de korte tijdspanne van de opmetingen kon echter geen volledig eb/vloed cyclus opgemeten worden.

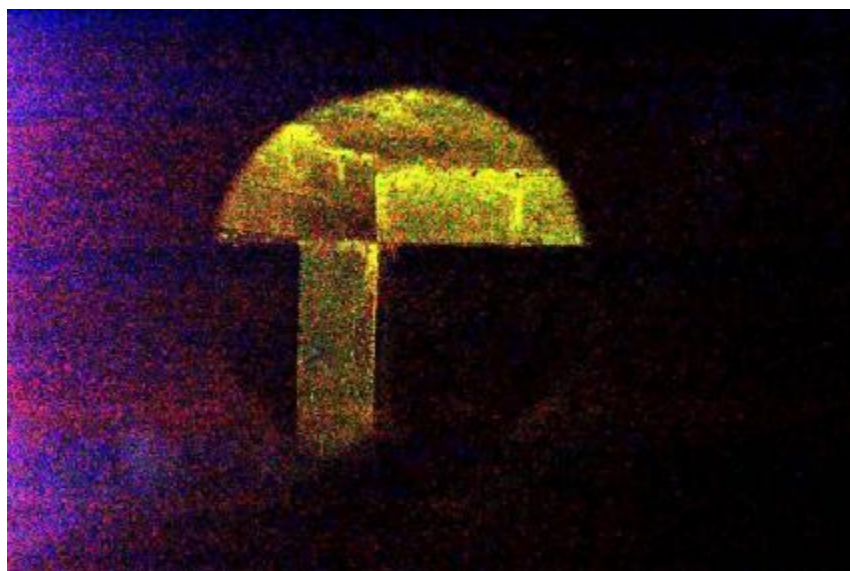
De interne structuur van het grafmonument werd onderzocht door endoscopiemetingen, uitgevoerd doorheen de verschillende boorgaten. Hierbij kon vastgesteld worden dat de binnenzijde van het monument bij deel I opgebouwd is met balken en kolommen. Een beeld van de interne structuur ter hoogte van boorkern K1 wordt gegeven in figuur 19. Er werden geen afwijkingen ten opzichte van het originele plan van arch. Van Der Swaelmen vastgesteld.

Fig. 19: Interne structuur van deel I

Uit de endoscopiemetingen werd tevens afgeleid dat er bij de delen II en III de interne structuur niet opgebouwd is met balken en kolommen. Deze delen betreffen dus holle dozen zonder interne versterkingen.

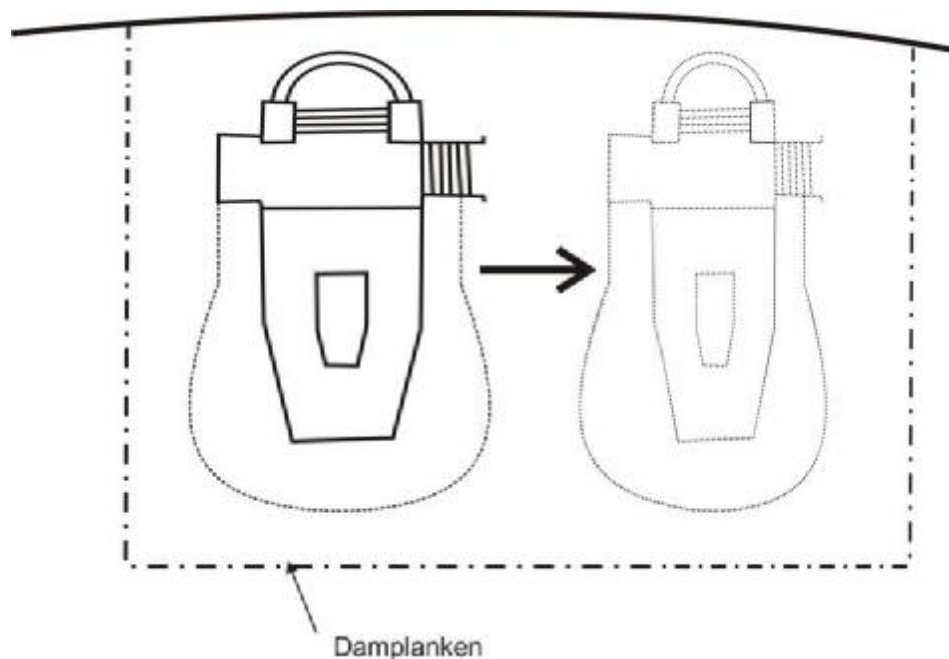
De eerste optie bestaat erin om het grafmonument niet alleen te verhogen maar ook te verplaatsen, figuren 20 en 21.

Fig. 20: Bovenaanzicht optie 1

Rond het grafmonument is het aangewezen een gedeelte van de Schelde droog te leggen teneinde de fundamente van de nieuwe locatie voor het monument te kunnen plaatsen. Vervolgens wordt het monument losgemaakt van zijn bestaande funderingen en drijvend gemaakt door het inbrengen van met lucht gevulde ballonnen in het monument. Na het opnieuw onder water zetten van het monument, kan het monument naar zijn nieuwe locatie gesleept worden.

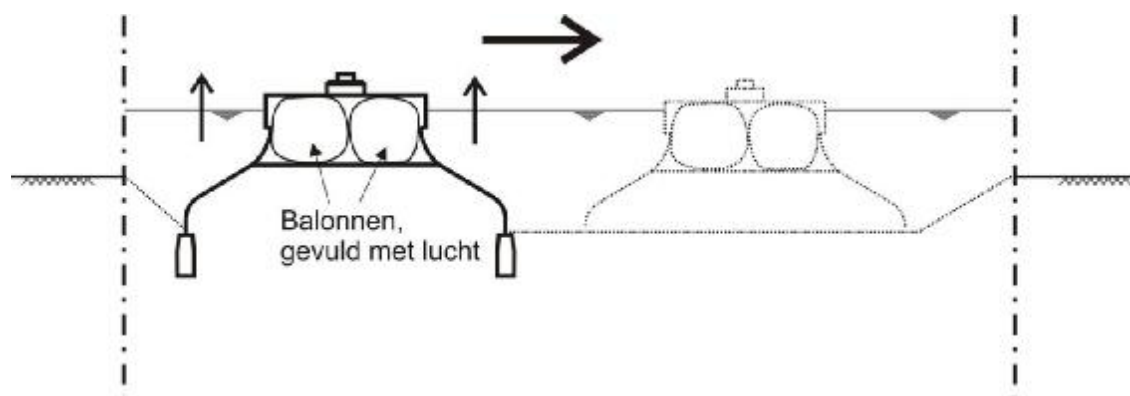
Fig. 21: Dwarsdoorsnede optie 1

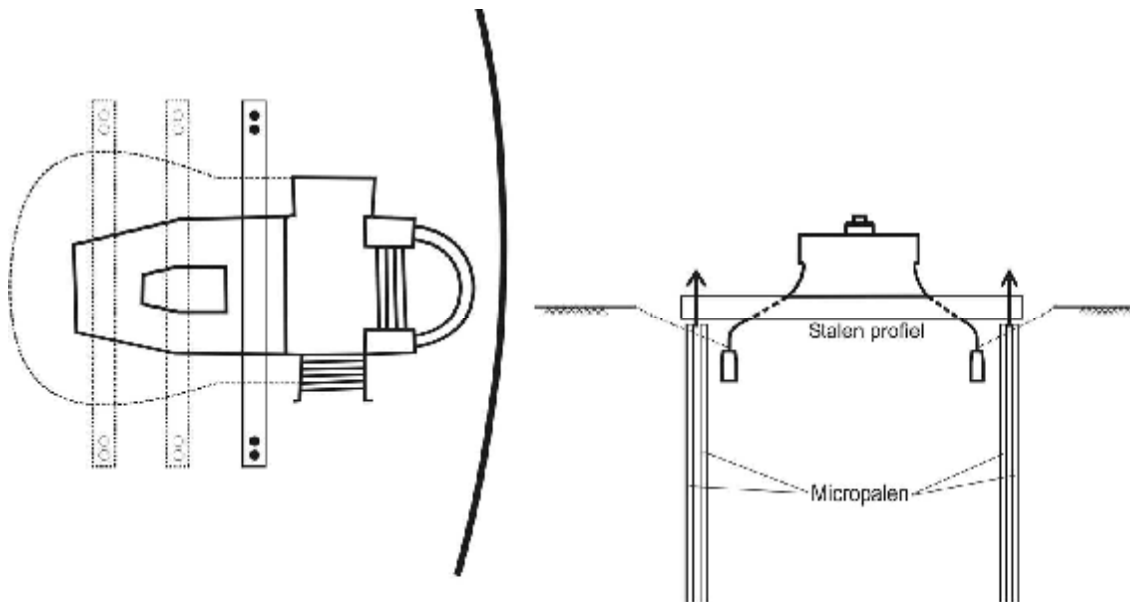
Optie 2 bestaat erin het monument te verhogen door het op zijn huidige locatie op te vijzelen, figuur 22. Hiervoor zal het noodzakelijk zijn om het monument op een bepaalde plaats los te maken van zijn onderstructuur (doorzagen). Vervolgens worden doorheen het grafmonument metalen liggers aangebracht op dewelke de vijzelkrachten worden uitgeoefend. Hierbij wordt er afgedrukt op een fundering van micropalen. Wanneer het grafmonument op de gewenste hoogte gebracht is, wordt het geheel opnieuw geconsolideerd waarbij gebruik gemaakt wordt van een nieuwe fundering op micropalen.

Fig. 22: Optie 2

Het voordeel van deze optie is dat het grafmonument op dezelfde locatie blijft liggen waardoor de integratie met het omliggende landschap behouden blijft. Deze optie heeft het nadeel dat er relatief grote openingen in de zijwanden van het monument dienen gemaakt te worden ter hoogte van de doorgangen van de metalen liggers. Ook dient nog nagegaan te worden of het grafmonument in staat is om de krachten die optreden tijdens de vijzelooperatie op te nemen.

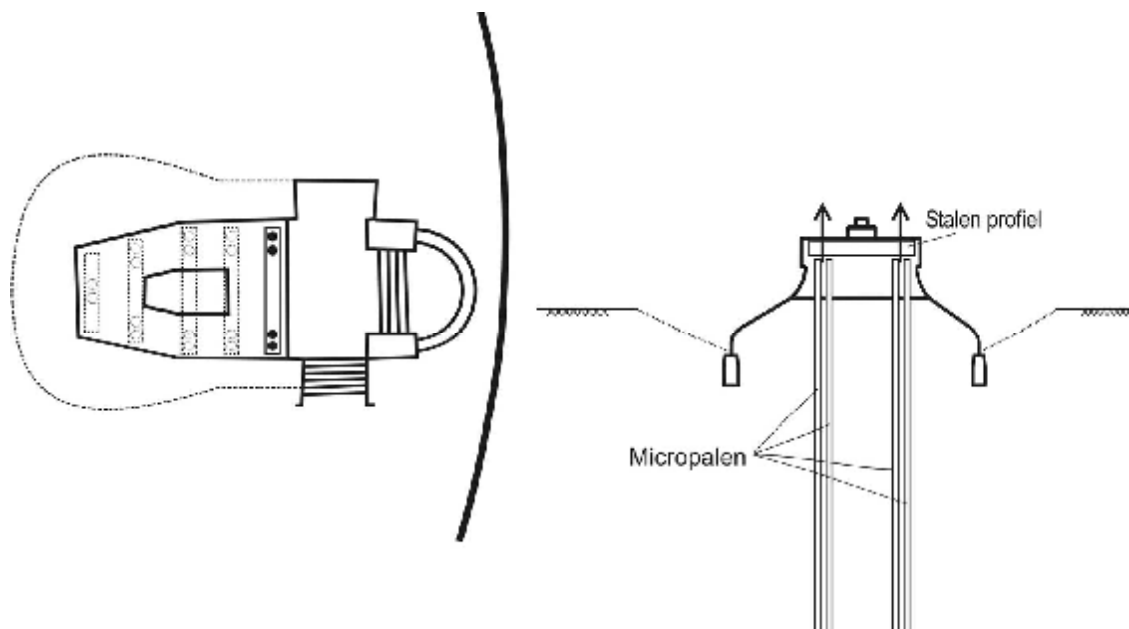
Optie 3 is een verfijning van optie 2 waarbij voor deze optie de vijzelwerken worden uitgevoerd vanuit de structuur zelf, figuur 23.

Fig. 23: Optie 3

Bij deze optie zal de schade aan het monument minimaal zijn. Optie 3 is technisch wel de moeilijkste om uit te voeren. Er dient gewerkt te worden in een kleine ruimte die bij hoogwater steeds (gedeeltelijk) onder water loopt. Vanuit deze beperkte ruimte dienen de micropalen voor het opnemen van de vijzelkrachten en de micropalen voor de nieuwe fundering aangemaakt te worden. Tevens dienen de nodige metalen balken voor het verdelen van de vijzelkrachten en het eventuele versterken van het grafmonument voorzien te worden.
