**RESTAURATIE EN ONDERHOUD
VAN MONUMENTALE GEBOUWEN**

RESTAURATIE EN ONDERHOUD VAN MONUMENTALE GEBOUWEN

's Hertogenbosch, 17 november 2006

**R. van Hees
T. Bunnik
D. Van Gemert**

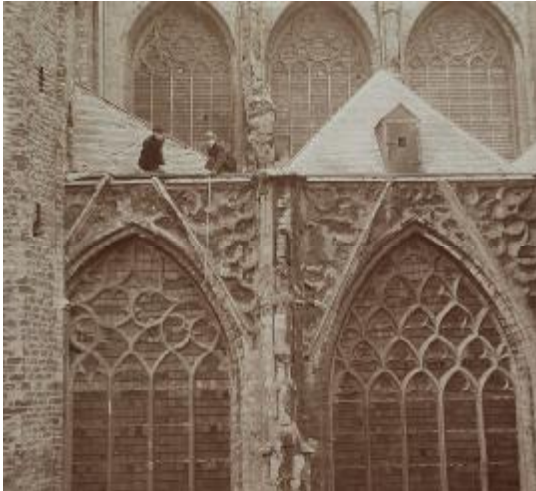
Figuur 3: Niervaartkapel, zuidzijde Grote Kerk Breda, 1909, voor aanvang van de eerste restauratiecampagne (foto: RACM)

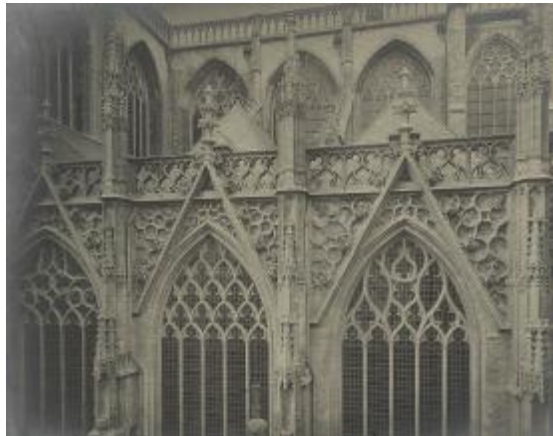
Figuur 4: Niervaartkapel, zuidzijde Grote Kerk Breda, 1918, na uitvoering van de eerste restauratie (foto: RACM)

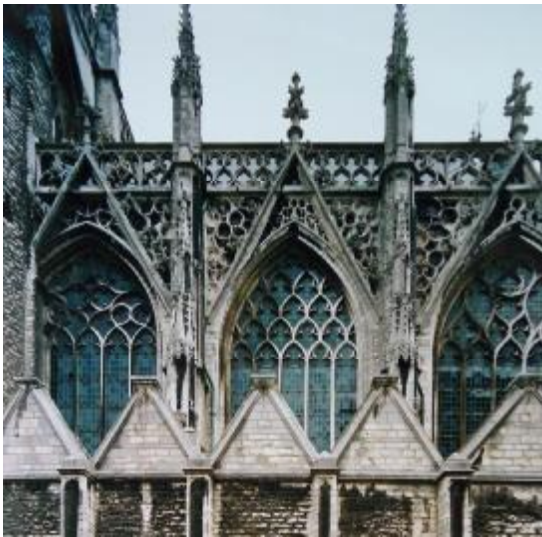
Figuur 5: Niervaartkapel, zuidzijde Grote Kerk Breda, 1992, voor aanvang van de tweede restauratiecampagne (foto: Architectenburo J. van Stigt b.v.)

Figuur 5 toont de zuidgevel van de Niervaartkapel in 1992, na ongeveer 75-80 jaar blootgesteld te zijn aan weer, wind en luchtverontreiniging heeft de gevel een totaal ander uiterlijk gekregen; het beeldhouwwerk gaat op veel plaatsen schuil achter een zwarte sluier van vuil en gips. Veel van de pinakels en kruisbloemen zijn dusdanig verweerd dat ze verwijderd worden en vervangen door kopieën. Figuur 6 toont de huidige (voorjaar 2006) situatie, waarbij de bovendakse pinakels en kruisbloemen allen zijn vernieuwd (Tepla trachiet). Enkele waterlijsten en grote delen van de benedendakse pinakels zijn ook vervangen door kopieën in Tepla trachiet tijdens de restauratiecampagne van 1995-1998. Tevens zijn de nodige reparaties uitgevoerd met een minerale restauratiemortel voor natuursteen (handelsnaam Monulit).

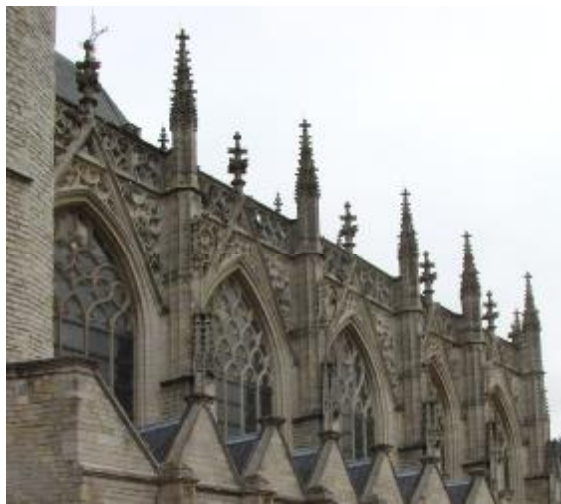
Figuur 6: Niervaartkapel, zuidzijde Grote Kerk Breda, 2006 (foto: Wido Quist)

De fotoserie geeft ook de veranderingen in de beglazing weer. De situatie van 1909 laat brugstaven in combinatie met bindroeden (ook in de raamkoppen) zien, enkele ruitjes ontbreken en reparaties zijn zichtbaar. Op enige vervuiling na, zijn de situaties van 1918 en 1992 gelijk. Het glas-in-lood is niet langer voorzien van bindroeden en de constructie van het sluitijzer met de spie is veranderd. De foto uit 2006 laat weer een ander beeld zien; in de periode 1995-1998 zijn beschermende beglazing en nylon duivennetten aangebracht.

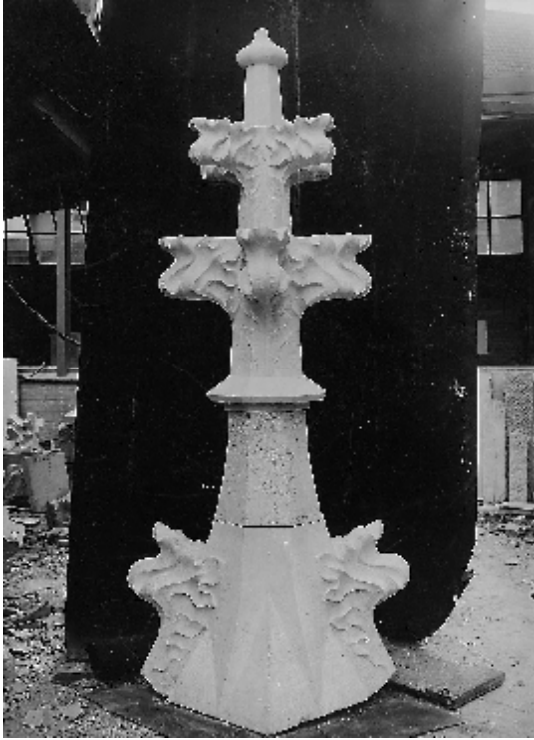
Figuur 7: Kruisbloem voor plaatsing in 1906 (foto: RACM)

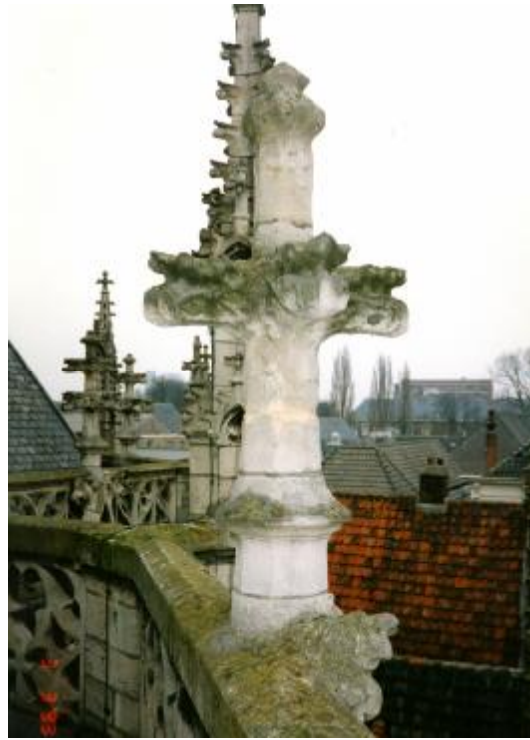
Figuur 8: Kruisbloem op de kooromgang in 1993 (foto: Rob van Hees)

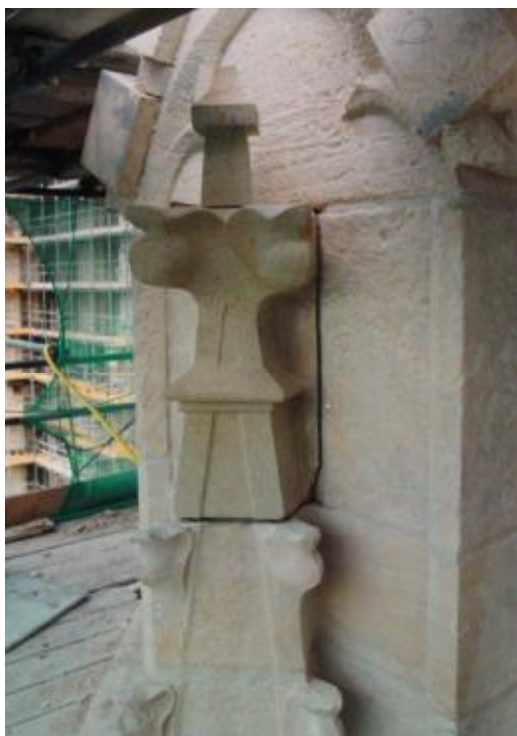
Figuur 10: Benedendakse pinakel deels vervangen in Tepla trachiet. (foto: Architectenburo J. van Stigt b.v.)

Voor de bovendakse ornamenten is in een vroeg stadium besloten om deze allemaal te vervangen, zonder specifiek te onderzoeken of individuele ornamenten wellicht nog behouden konden blijven. De staat van conservering van de benedendakse ornamenten is tijdens de restauratie vanaf de steiger nogmaals opgenomen. Dit heeft geresulteerd in minder vervanging en meer reparatie. Veel ornamenten zijn deels behouden en slechts individuele pironnen, kruisbloemen of hogels zijn vervangen (zie figuur 10). Veel hogels zijn “geboetseerd” met behulp van monulit mortel (zie figuur 11).

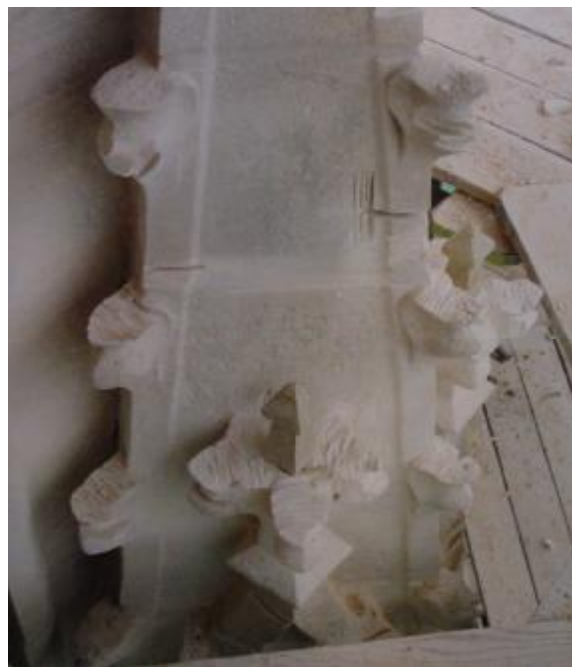
Figuur 11: Benedendakse pinakel, voorbereid om gerepareerd te worden met monulit. De kleine pironnen zijn nieuw gemaakt in Tepla trachiet. (foto: Architectenburo J. van Stigt b.v.)

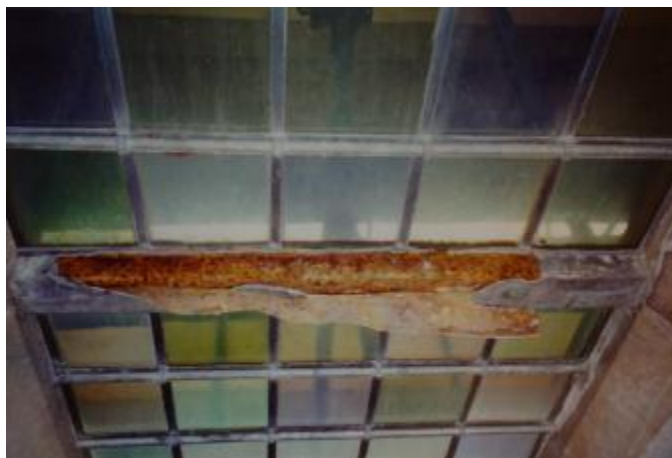
Figuur 16: Gescheurd lood en verroeste brugstaaf bij een venster van de Prinsenkapel (Foto: Architectenburo J. van Stigt bv., 1995)

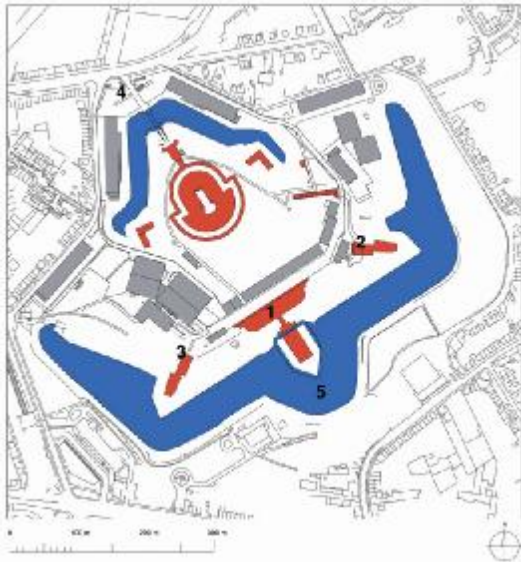
Figuur 1: Grondplan fort 4
 Rood: historische gebouwen eerste bouwfase. Grijs: latere toevoegingen
 1. Hoofdfrontgebouw, 2. Linker Half Caponnière, 3. Rechter Half Caponnière. 4. Toegang Fort en 5. Gracht met water.

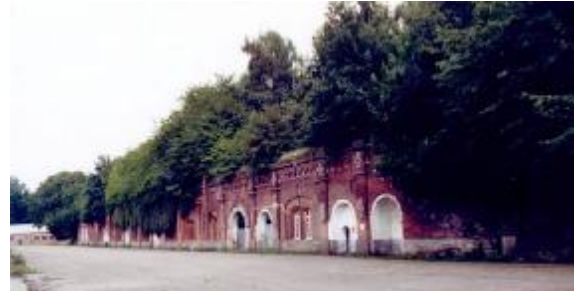
Figuur 2a: Gevel Hoofdfrontgebouw voor restauratie (juni 2004)

Algemeen was duidelijk vast te stellen dat de gevels van de te restaureren gebouwen (Hoofdfrontgebouw, linker en rechter caponnière) zeer zwaar beschadigd waren: openstaande en uitgespoelde voegen, ontbrekende en loszittende bakstenen, penetratie van wortels van vegetatie in bovenste gedeelte van de structuur, extreme biologische plantengroei bovenop het gebouw, etc.

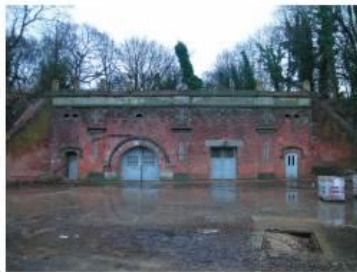
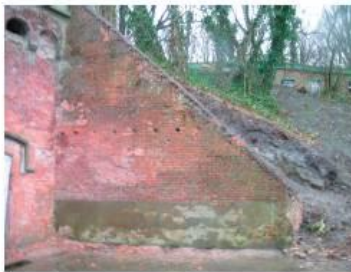
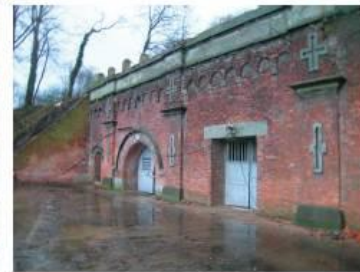
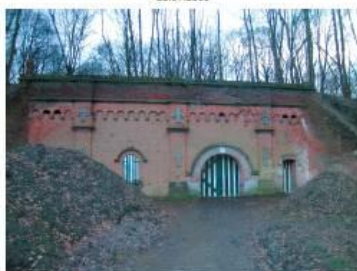
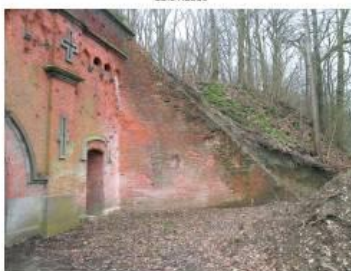
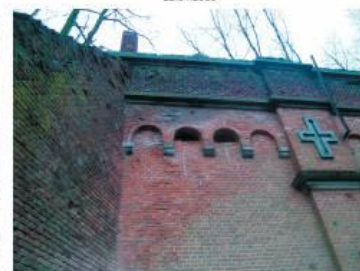
LINKER HALF CAPONNIERE
22.01.2005

RIGHT SIDE BAY of LCAP
22.01.2005

BAY 01 - BAY 02 - BAY 03 of RCAP
22.01.2005

RECHTER HALF CAPONNIERE
22.01.2005

RIGHT SIDE BAY of RCAP
22.01.2005

DETAIL CORNICE BAY 01 of RCAP
22.01.2005

Figuur 2b: Gevels Linker en rechter half caponnières.

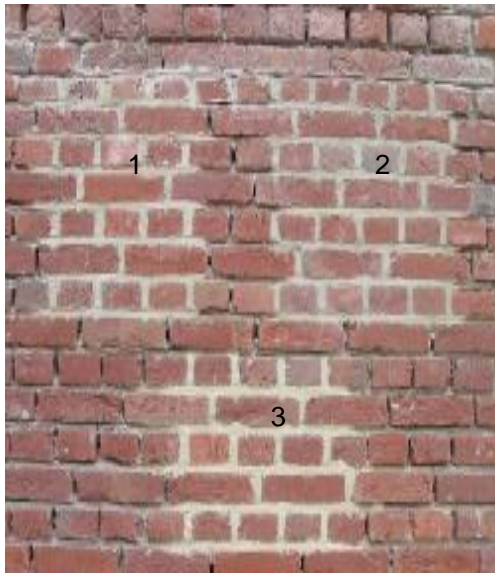
Figuur 6: Eerste reeks voegstalen

3 delen zand velbo + 1 deel geel zand + 1 deel tras kalk + ½ deel kalk hydraat (product: Supercalco, Carmeuse)

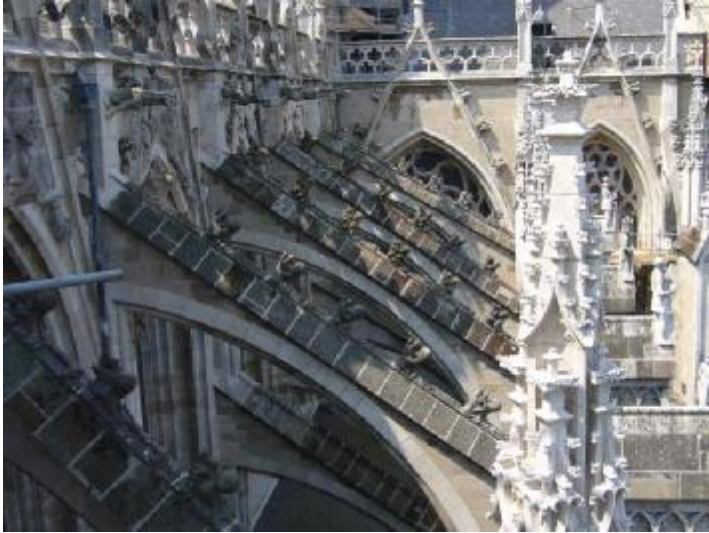
Figuur 3: Gezicht op de luchtbogen aan de noordzijde van het koor; een deel van de oostgevel van de noordelijke transeptarm is zichtbaar (foto Rob van Hees, 2006)

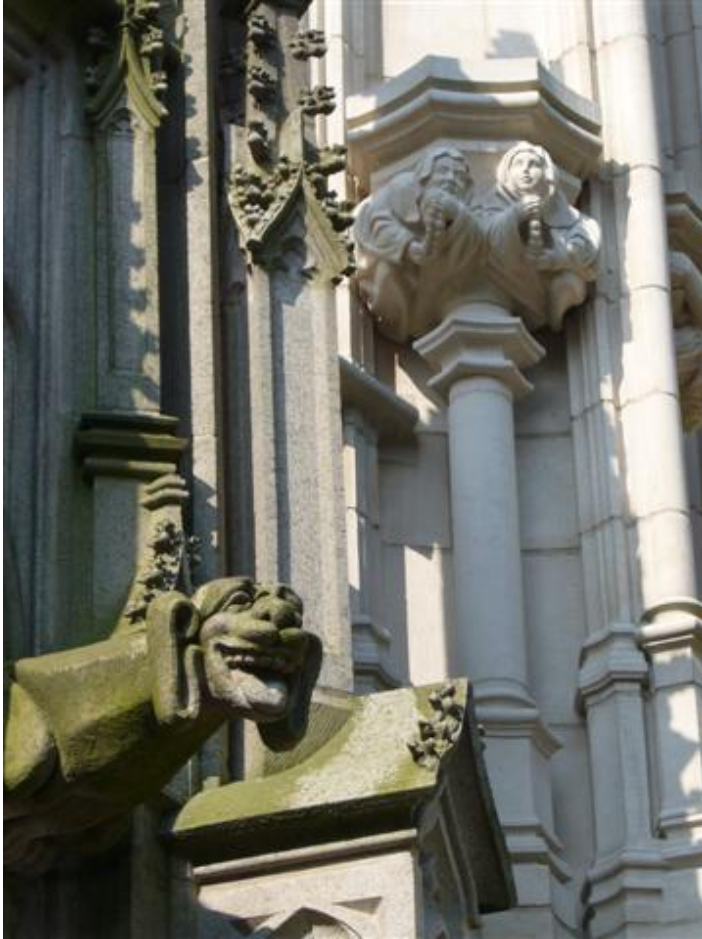
Figuur 5: Restauratiesteen voor beeldhouwwerk (Weidenhahn trachiet, groen verkleurd en Portland kalksteen, wit) aan de noordzijde van het koor. (Foto Rob van Hees, 2006)

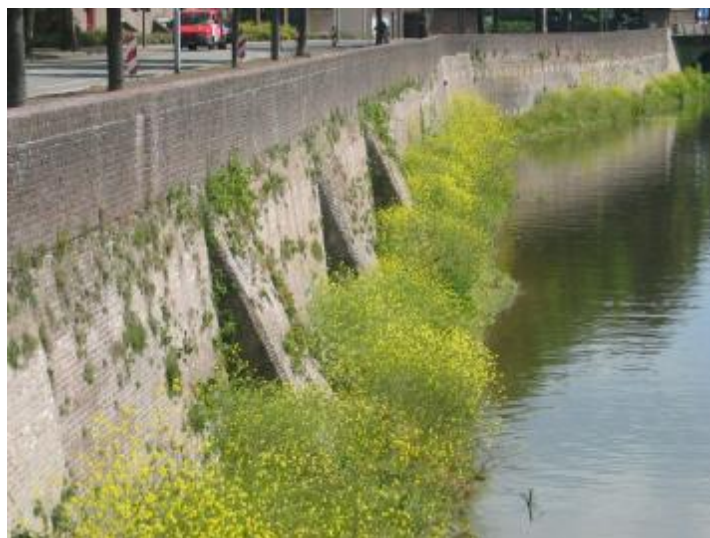
Foto 3: Vestingmuur aan de Zuidwal met steunberen

In de 19^e en 20^e eeuw is de buitenschil wederom vernieuwd. Soms door er een schil voor te zetten. Zo ontstond langzamerhand de gewichtsmuur die het aardlichaam erachter moest keren. Dat ging niet altijd zonder problemen getuige de toegevoegde steunberen op een aantal plaatsen.

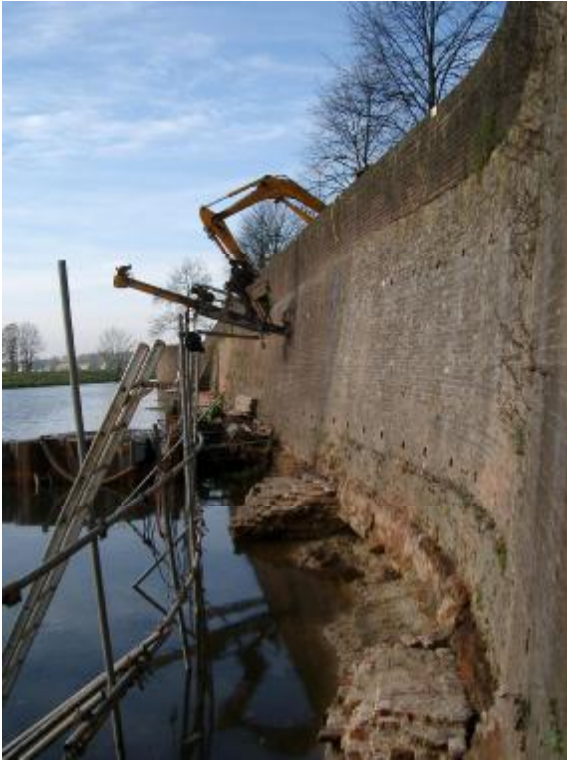
Foto 5: Grondvernageling

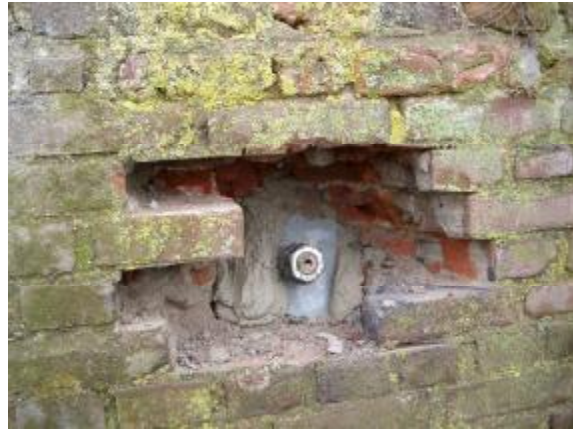
Foto 6: Passief anker

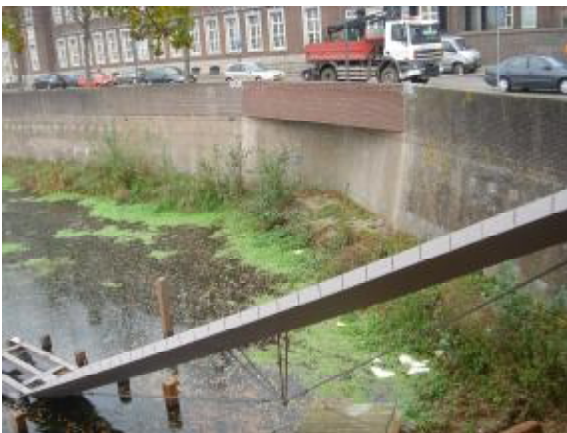
Foto 7: Voor retouchering

De naderhand aangebrachte metselwerk vullingen waren nogal nadrukkelijk aanwezig. Deze zijn enigszins getouchéerd waardoor deze reeks 'littkens' minder zichtbaar zijn.

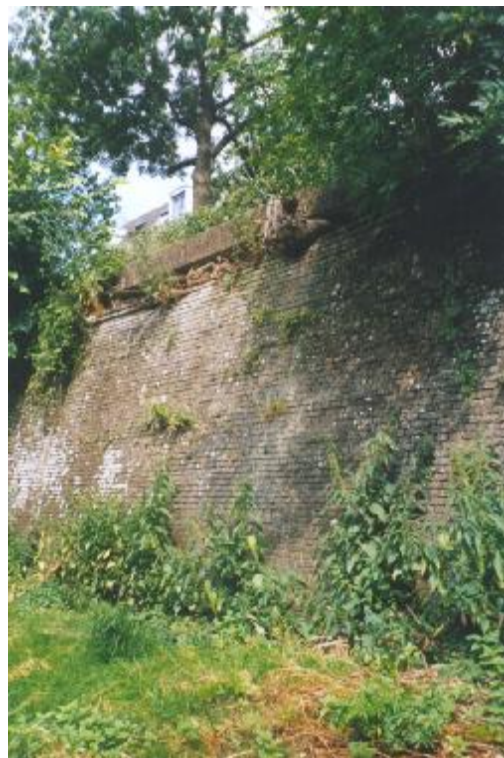
Foto 8: Na retouchering

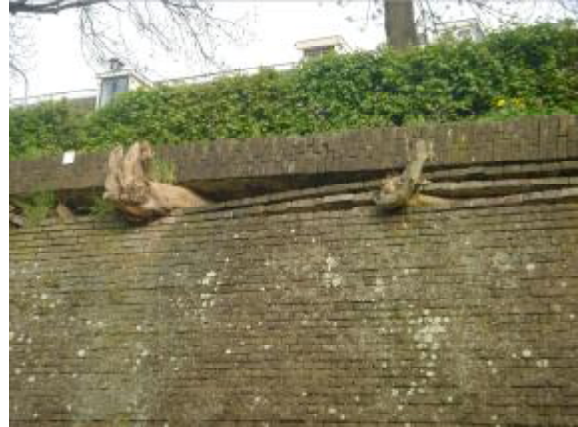
Foto 10: Omhoog gedrukte rollaag

Bij herstelwerkzaamheden van dit muurdeel is er voor gekozen om de vervormingen te accepteren en te conserveren als deel van de recente geschiedenis. Het verval zou worden bevroren, tot staan gebracht. De muur vertelt daarmee haar verhaal. Behoedzaam is deze massieve rollaag gestabiliseerd waarna de vegetatie, wortelpakketten etc. zijn verwijderd en de daaronder losliggende lagen zijn uitgenomen. Vervolgens is hier het metselwerk weer hersteld en ingeboet. Ter vervanging van de haag naast de muur, die de doorvalbeveiliging vormde, is op de rollaag een nieuwe borstwering in een bijpassende steen gemetseld. Hierbij is ‘uit de hand’ gemetseld om de beweging van de rollaag te kunnen volgen. Het nieuwe metselwerk in patijtsverband is doorgestreekt en nadien enigszins op kleur van het bestaande werk gebracht om de totaliteit van het muurwerk te benadrukken.

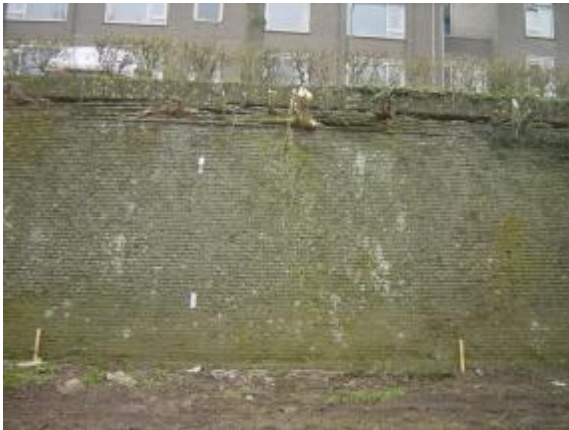
Foto 11: Aantasting muur door spontane bomengroei

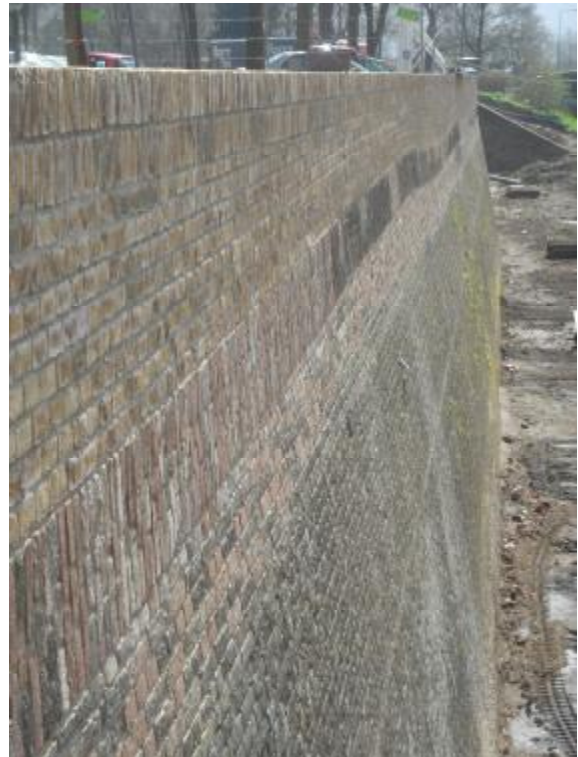
Foto 12: Bevroren verval

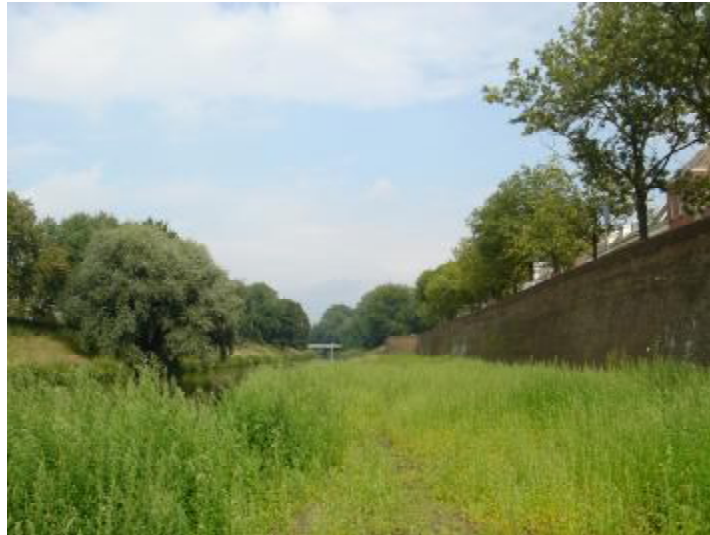
Foto 13: Eindbeeld Westwal

Eerdere reparaties van de buitenste metselwerkschil, die uitgevoerd waren met een machinale steen en cementmortel bleken grotendeels los te zitten. Deze zijn weggehaald. De vlakken zijn gerestaureerd met een speciaal gebakken restauratiesteen met bijmenging van 10% oude stenen om een genuanceerder beeld te krijgen.

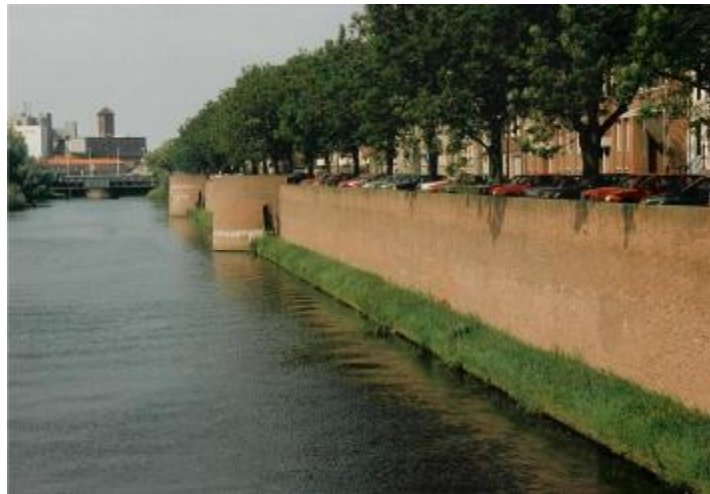
Foto 14: Gereconstrueerde rondelen aan de Buitenhaven

In de tachtiger jaren is de vestingmuur aan de Buitenhaven gerestaureerd en zijn de verdwenen rondelen op traditionele wijze nieuw opgebouwd. De afmetingen en plaats zijn zo nauwkeurig mogelijk vastgesteld.

De nieuwe rondelen zijn 'hol' uitgevoerd en aan weerszijden van de voet van een opening voorzien om de aanliggende steigers te ontsluiten. Merkwaardigerwijs vertoont het

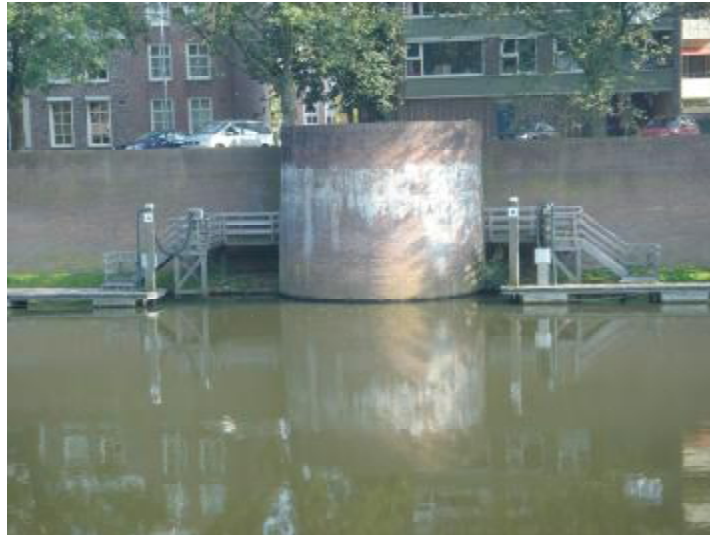
metselwerk over een groot oppervlak een vlekkerige, witte uitslag: ...kalk?.... zout?.... oorzaak?

Foto 15: Rondeel met witte uitslag

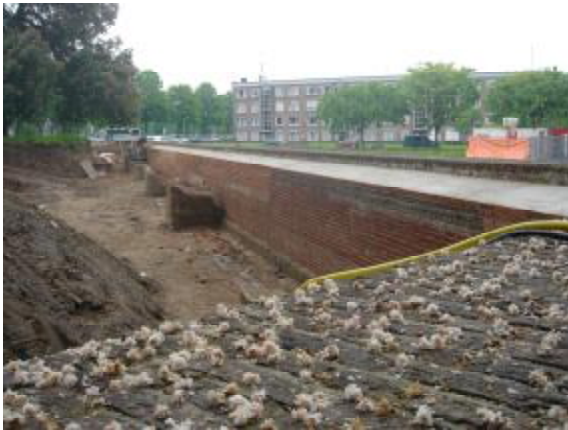
Foto 17: Herstel muurwerk aan de binnenzijde van het bastion

De muren zijn, nadat deze zijn vrij gegraven, hersteld en op traditionele wijze aan de binnenzijde van het bastion verzwaard om het gewicht van de aardwerken te kunnen weerstaan. Bij de metselwerkrestauratie aan de voorzijde is heel goed gekeken naar het omliggende metselwerk. Om een juiste aansluiting te krijgen waren verschillende formaten en kwaliteiten steen voor het inboeten nodig. Door de voegen naar het omliggende werk qua kleur en textuur toe te werken en het geheel naderhand nog wat bij te kleuren is er een levendig maar vooral een samenhangend geheel ontstaan.

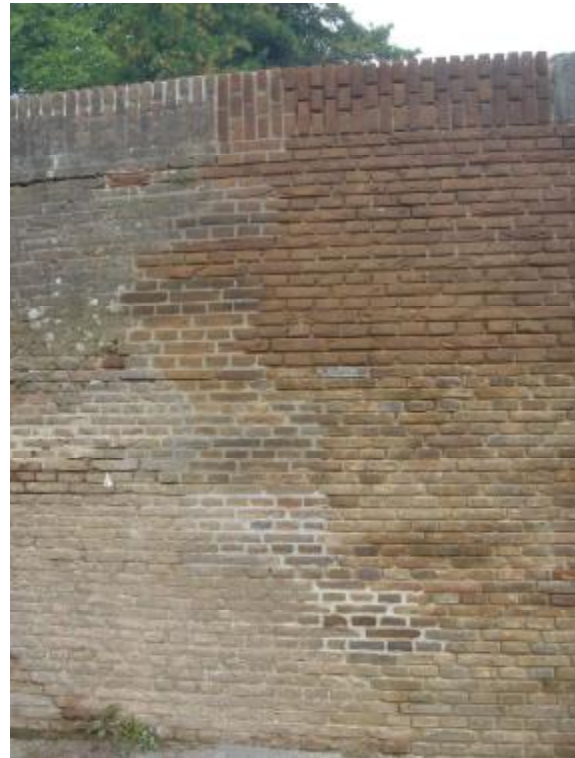
Foto 18: Aanhelen metselwerk

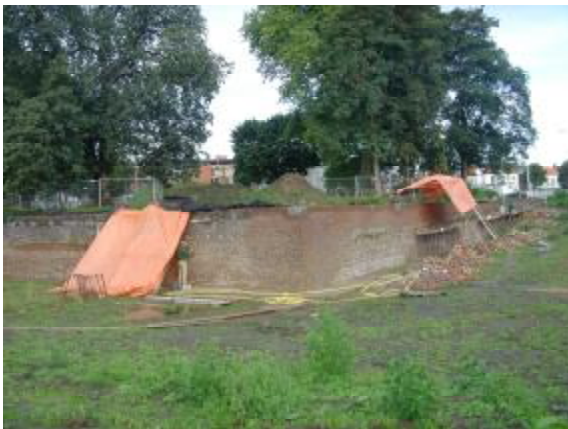
Foto 19: Buitenzijde van het bastion met verlaagd maaiveld

Afreesbaarheid van de vesting is een belangrijk uitgangspunt bij de restauratie van de vestingwerken van 's-Hertogenbosch. Behalve op de Citadel zijn de aarden wallen overal verdwenen in de stad. De ligging van bastion St. Anthonie terzijde van een van de entrees van de stad én de ruimte die hier aanwezig was, gaven aanleiding om hier de aarden wal te reconstrueren en het opgehoogde maaiveld aan de buitenzijde weer te verlagen.

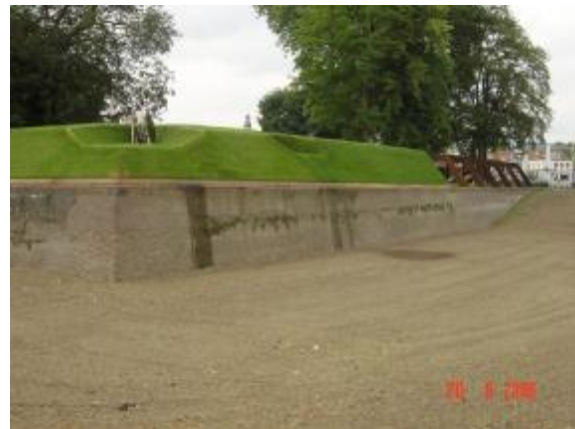
Foto 20: De gereconstrueerde wal

Op basis van historische profielen en richtlijnen is de aarden wal gedeeltelijk gereconstrueerd. Met deze voorbeeldige aanpak wordt niet alleen het verdedigingsconcept geïllustreerd maar heeft het bastion tevens een eigen ruimtelijk karakter gekregen.

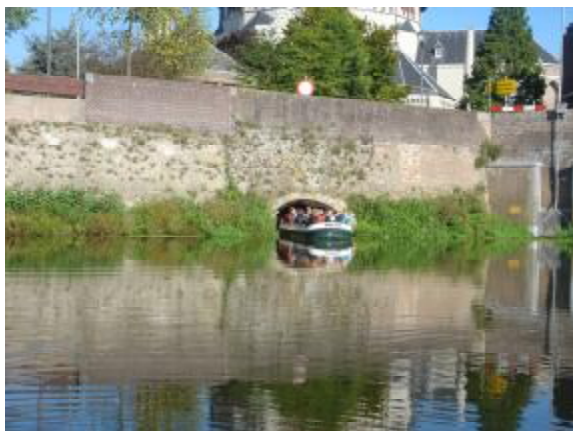
Foto 21: Minimale doorgang

Om een betere bevaarbaarheid van de Binnendieze te bereiken is een tweede doorgang gemaakt naar de Stadsgracht ter plaatse van de Kruisbroedershekel. De nieuwe opening in de bestaande vestingmuur is qua hoogte en breedte zo gering mogelijk gemaakt om de verstoring in het gesloten karakter van de vestingmuur beperkt te houden. De fluisterboten moeten zich er als het ware doorheen wurmen en de mens moet zelfs buigen voor de historische vestingmuur.

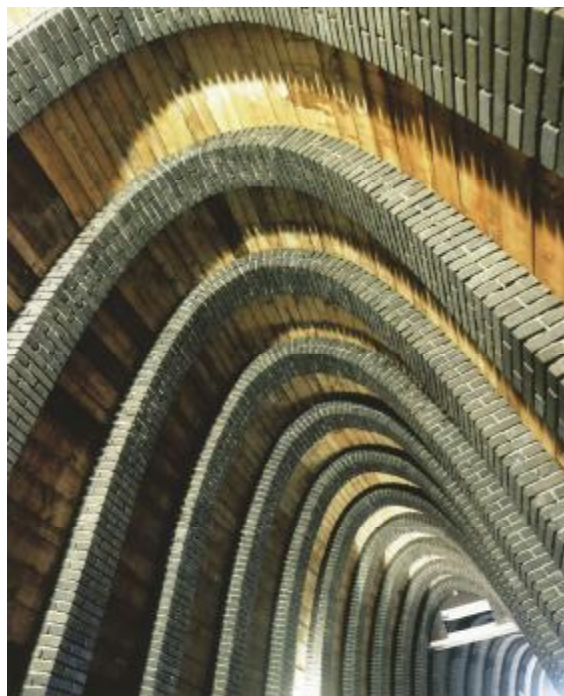
Foto 22: Gemetselde ribben met houten delen

De nieuwe Kruisbroedershekel, een gebogen bevaarbare tunnel van 33 meter lang, bestaat uit een reeks van gemetselde parabolribben waartussen ruwe houten delen zijn aangebracht waarop de gewapende betonnen schaal is gestort. In feite is het de 'verloren bekisting' die het ruimtelijk beeld bepaalt. De donkere baksteen van de ribben is vol en zat gemetseld en doorgestreken waardoor er een grote mate van duurzaamheid is bereikt. Op de waterlijn zijn natuurstenen blokken aangebracht om vorstschade zoveel mogelijk te beperken.

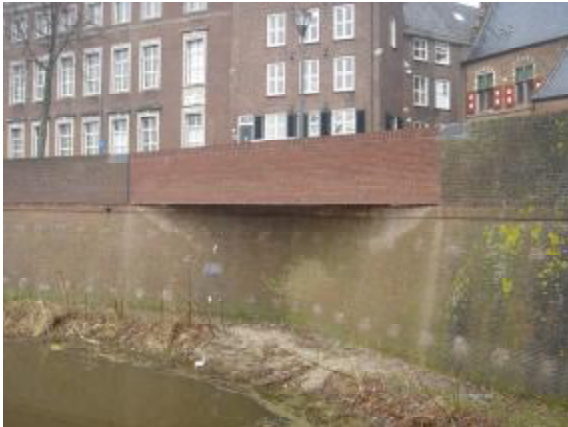
Foto 23: De zelfdragende bakstenen ligger

Toepassing van deze techniek biedt verrassende mogelijkheden. Zo is de langste gelijkde bakstenen ligger van Nederland aan de Spinhuiswal in 's-Hertogenbosch gerealiseerd. Deze overspant ruim 12 meter. Deze bakstenen balk is uit 'nood' geboren. Plaatselijk was namelijk door verbredingen van het stromingsprofiel voor de auto's het looppad tot 45 cm gereduceerd. De bestaande borstwering was onderdeel van een 1,65 cm hoge verhoging uit de dertiger jaren van de lager gelegen vestingmuur. Dit gecombineerd met de aanwezige

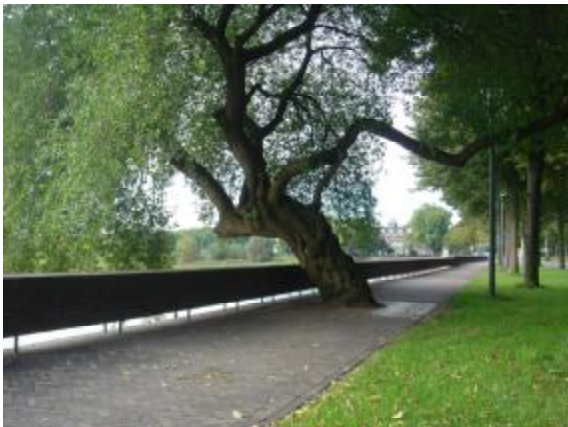
Foto 25: Zwevende borstwering

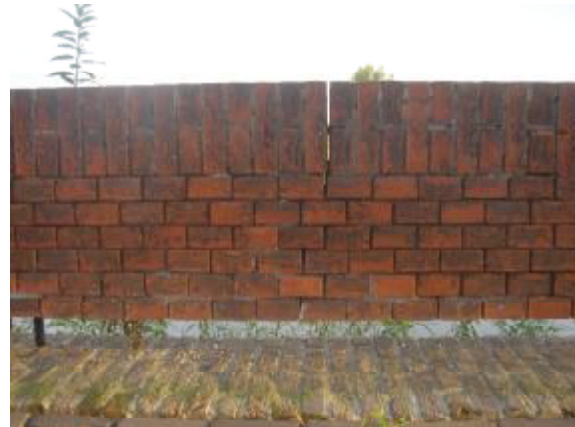
Foto 26: Dilatatie zwevende borstwering

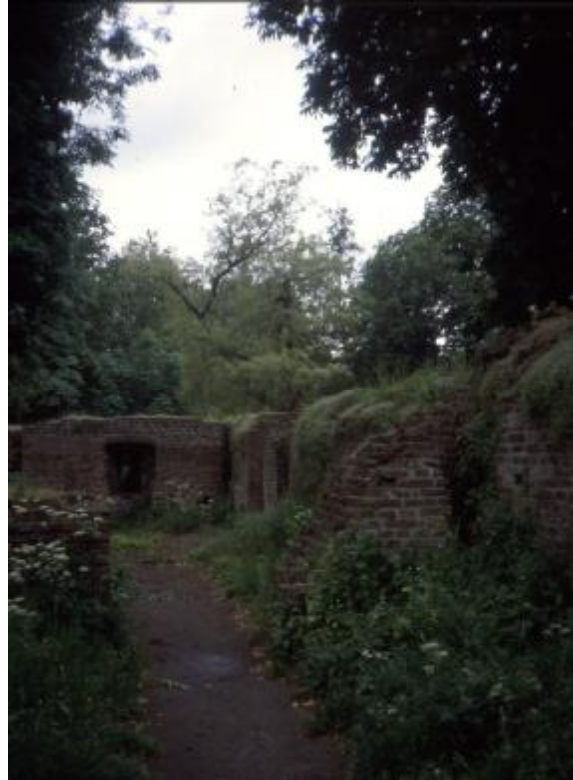
Foto 30: Bol staande lage muren

De lage muurresten zijn aan het eind van de 19^e eeuw opgetrokken door de buitencontouren op te metselen en deze van een bakstenen afdekking te voorzien. De losse vulling, bestaande uit baksteenpuin, mortel(resten), zand en humusachtig materiaal, heeft ten gevolge van inwerking van vocht en vorst de muren uit elkaar gedrukt. Deze zijn bol gaan staan. Als proef om het 19^e-eeuwse metselwerk te behouden is deze vervorming bij de herstelwerkzaamheden niet ongedaan gemaakt maar geconsolideerd. De vulling is grotendeels verwijderd, de loszittende cementvoegen zijn verwijderd en het bovenvlak is vernieuwd door hier een waterkerende afdekking te maken en dit af te werken met een vlijlaag en gedeeltelijk een vegetatiemat waarbij het water gecontroleerd afgevoerd wordt.

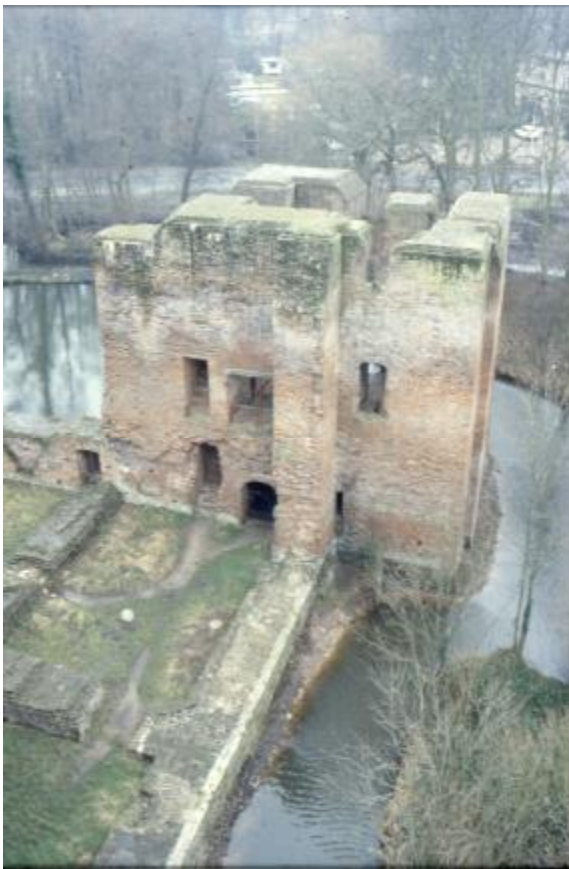
Foto 31: De kapelaanstoren

Een van de hoektorens, de kapelaanstoren is in de zestiger jaren van de vorige eeuw gerestaureerd. Toen is gebruik gemaakt van een betonnen plaat, enige decimeters onder de bovenzijde van de muurwerken waarop bakstenen vlijlagen zijn gemetseld. Vaak geeft dit problemen ten gevolge van verschil in uitzetting van beton en baksteen. Gezien de beperkte afmetingen gaat het hier vrij goed. Wél tekent de inwendige betonplaat zich af door een andere vochthuishouding en dientengevolge een ander vervuilingsspatroon.

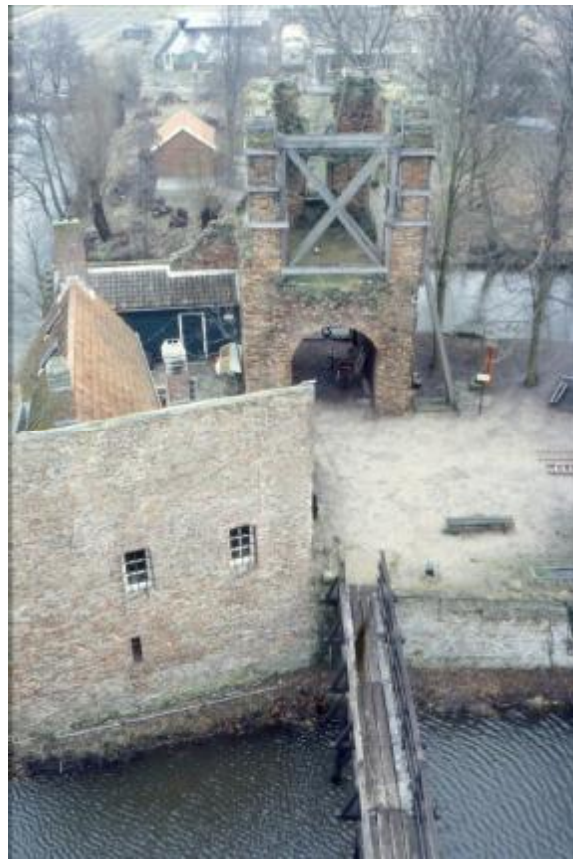
Foto 32: De wankele poortoren

De poorttoren van de voorburch stond in het begin van de tachtiger jaren van de vorige eeuw te wankelen en de tijdelijke houten stutten dienden nodig vervangen te worden. Een studie naar de stabiliteit gaf aan dat door het muurwerk bouwkundig weer in orde te maken de stabiliteit voldoende zou zijn. Door het inboeten en opnieuw voegen en plaatselijk herstellen van het metselwerk, waarbij de beschermde muurvegetatie werd ontzien, werd het muurwerk geconsolideerd. Tevens werd de verdiepingsvloer van de poorttoren zodanig veranderd dat regen gecontroleerd afgevoerd wordt waardoor het waterbezwaar in de gewelfconstructie sterk vermindert.

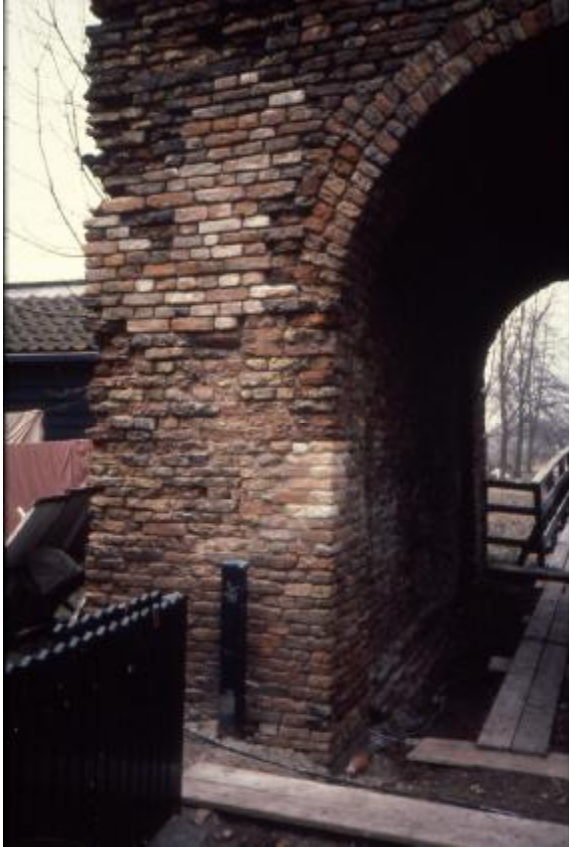
Foto 33: Herstel muurwerk

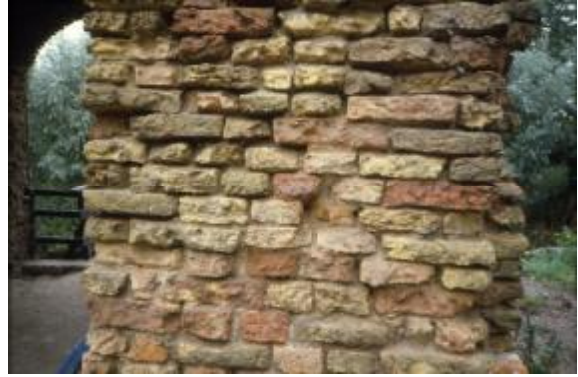
Foto 34: Uitgemergelde stenen

In feite spitste de opgave zich toe op de vraag hoe de voegen tussen de veelal uitgemergelde kloostermoppen te behandelen omdat deze erg breed waren geworden door het verval van de stenen. Dit ruïneuze karakter op microniveau bepaalde echter in grote mate de charme en het gevoel van authenticiteit. Een nauwkeurige beschouwing van het oude, bestaande voegwerk gaf uitkomst. Deze was oker gekleurd, had reliëf en was niet homogeen van samenstelling. Ze bevatte schelpresten van de onverbrande schelpen bij het kalkbranden. De oorspronkelijke mortel is nagebootst, op kleur gebracht en middels het toevoegen van kippengrit (gebroken schelpen die gespoeld zijn, dus zoutvrij) is de juiste samenstelling en uitdrukking bereikt. Door de voegmortel verdiept aan te brengen is het overheersende karakter van de te brede voegen teruggebracht terwijl er voldoende bouwkundige samenhang is bereikt.

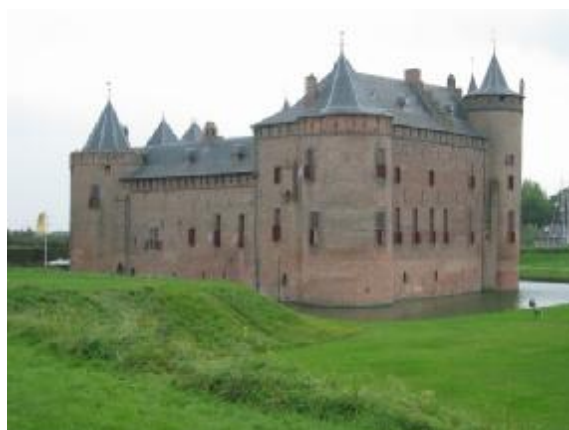
Foto 37: Muiderslot, linker toren met open weergang

De vier hoektorens bleken kwetsbaar. Door de vochtbelasting op de kantelen en de weergangen was er veel vervolgschade zowel buiten als binnen. Dat heeft geleid tot de overkapping van de weergangen van een drietal torens. Middels aankappingen aan de torenkap zijn de weergangen binnen komen te liggen. Het vochtprobleem is weliswaar opgelost maar een deel van de authenticiteit is verloren.

De vierde toren met open weergang is dan ook de probleemtoeren, zichtbaar aan de forse schade aan het binnenstucwerk en houtrot in de kap. De gemakkelijkste oplossing was om ook hier de weergang te overkappen. Daar is bewust niet voor gekozen. Alle goten zijn nagelopen, de zolderruimten zijn extra ventilerend gemaakt en de kantelen en borstweringen zijn 'gehydrofobeerd' met een bijenwasemulsie. Het stucwerk van de onderliggende ruimten is daarbij grotendeels vernieuwd. We zijn nu een half jaar na oplevering en monitoren of de genomen maatregelen adequaat zijn, met de wetenschap dat er nog een enorme hoeveelheid vocht uit de muren moet verdampen.

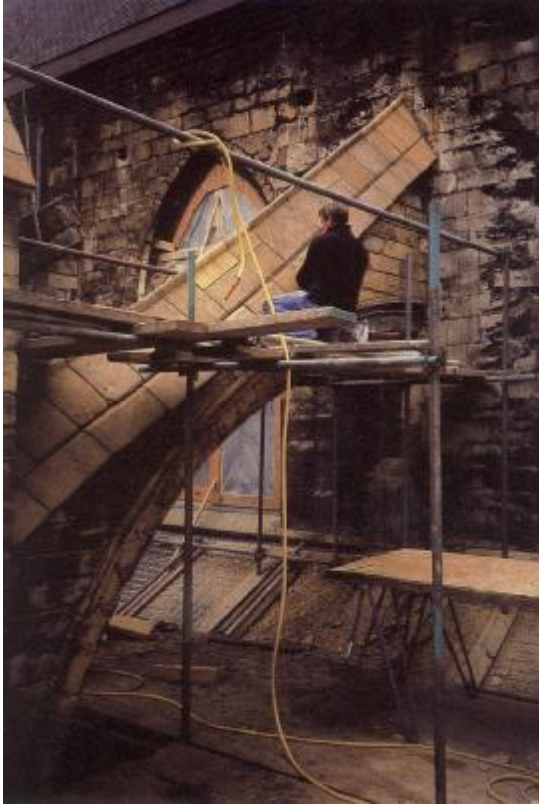
Foto 38: Herstel mergelwerk luchtbogen

Groot vakmanschap was vereist voor de consolidatie van het mergelwerk van deze middeleeuwse kerk. Een klein deel van de blokken is vernieuwd. Een groot aantal blokken zijn partieel met reparatiemortel hersteld. De meeste voegen zijn tot vrij grote diepte vernieuwd. De traditionele werkwijze om de oude mergel muren "op te schaven" om een mooi blond uiterlijk te krijgen is bewust voorkomen. Al te storende nieuwe vlakken van het inboetwerk zijn juist iets ingekleurd. Dat geldt met name voor lijstwerk van de goten omdat deze in de loop van de tijd vervuild en zeer donker geworden waren.

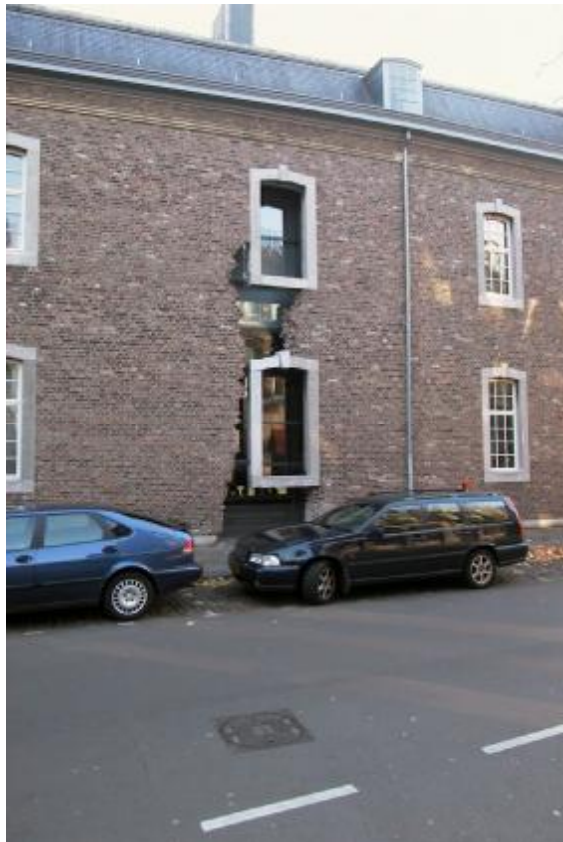
Foto 41: Bres in de Pieterstraat

Bij de planontwikkeling voor de renovatie en uitbreiding van dit complex bleek de westelijke vleugel aan de Pieterstraat gescheurd te zijn. Bij nadere bestudering kwam naar voren dat deze vleugel in 1938 verlengd was dwars over de middeleeuwse stadsmuur uit 1229 die hier ter plaatse als fundering werkte. Daarmee was de scheur verklaard. De verlengde vleugel vormde een breuk met de geschiedenis van de stad. Dit gegeven is mede aanleiding geweest om een bruut gat in de gevel te maken en dit aan de binnenzijde te verglazen waardoor er van buiten zicht in het interieur ontstond. In feite is de scheur flink vergroot. Deze bres heeft in eerste instantie veel stof doen opwaaien. In tegenstelling daarmee wordt de om de hoek gelegen ruïneuze afbrokkeling van de heropgebouwde stadsmuur uit 1296 de juist als natuurlijk werd ervaren.

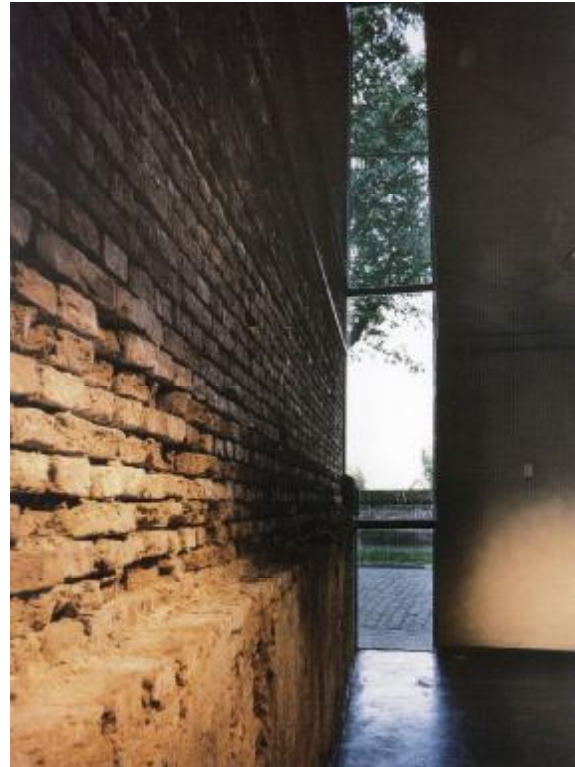
Foto 44: Zuiderzeezout op binnenmuur

nieuwe expositievleugel bleek het zonder restauratie mogelijk deze te behouden. Grote consternatie ontstond toen de voormalige buitenmuur een enorme zoutuitbloei liet zien. Dat was voor een museale, geconditioneerde ruimte niet acceptabel. Totdat het besef doordrong dat de Zuiderzee weliswaar verdwenen was maar dat zij als museum nog het echte authentieke zuiderzeezout in huis hadden. Het werd verwelkomd als een pièce de résistance. Het regelmatig opvegen met stoffer en blik bleek voldoende om dit euvel onder controle te houden.

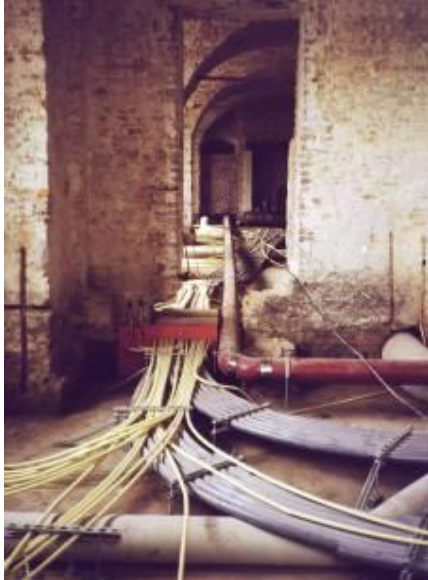
Installatietechniek ingebracht onder vloerniveau in een zeventiende eeuws huis met museumfunctie. De hoeveelheid leidingen, het breekwerk in historische vloeren en de onomkeerbaarheid van de ingreep verenigen zich eigenlijk niet met het gebouwkarakter

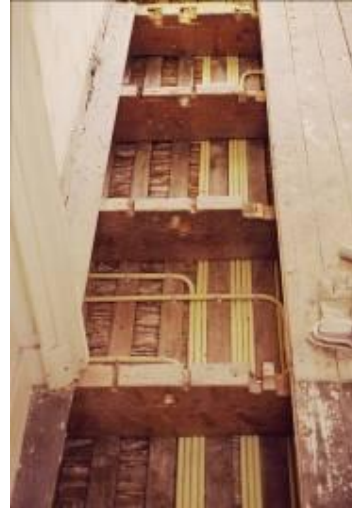
Zorgvuldig aangelegd elektrasysteem, waarbij naderhand de oude inkepingen – van vorige leidingen - in de balken zijn hersteld. Goede techniek en een ongerept gebouw.

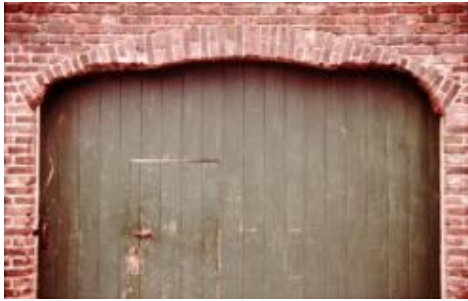
Doorrit in een monumentale boerderij. Toen er een nieuwe, hogere mestkar kwam moest de ontlastingsboog wat worden 'bijgewerkt'. Niet alleen visueel schadelijk, maar ook constructief uiterst riskant.

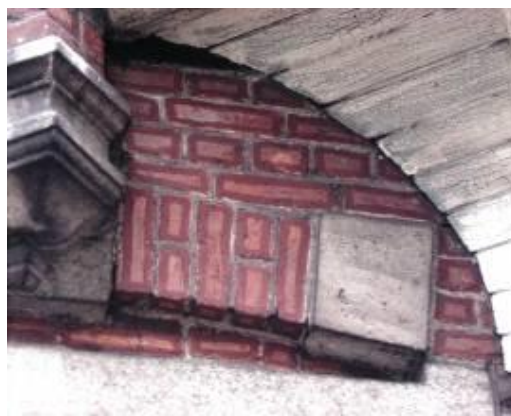
Laat negentiende-eeuws metselwerk, met op de baksteen geschilderde kadering. Gevelreiniging is hier nauwelijks mogelijk; bij restauratie zou voegen en schilderen samen moeten gaan.

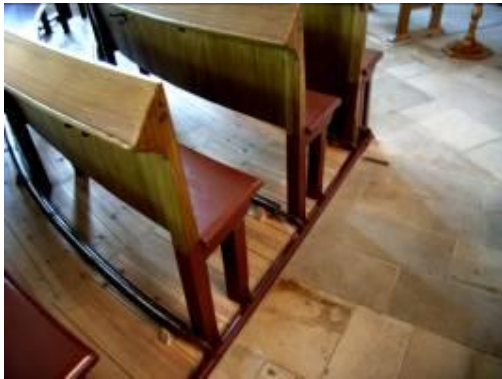
Door op de historische stenen kerkvloer een nieuwe vlonder te bouwen waarop eenvoudige CV leidingen in het bankenplan mee lopen, is er zonder enige schade aan het monument warmte voor de gebruikers.

De verwarmingswijze waarbij vooral de voeten van de kerkgangers verwarmd worden geeft bovendien veel sneller – lees: bij veel lagere omgevingstemperatuur – een gevoel van behaaglijkheid, waardoor de opwarming van de ruimte als geheel op een veel lager niveau kan blijven. En dat is gunstig voor de gasrekening, goed voor het milieu en bovendien heel goed voor de instandhouding van de houten cultuurobjecten in de kerk.

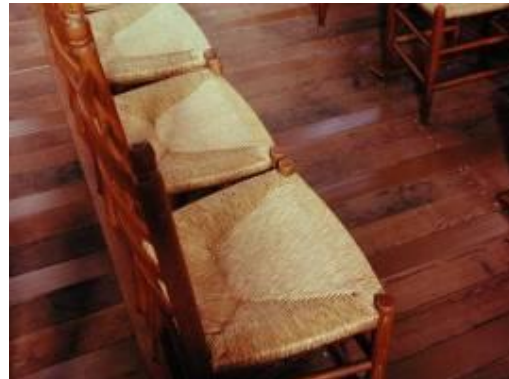
Een bestaande vlonder is om de twee vloerdelen voorzien van een holle stalen ‘plank’ die is opgenomen in het CV-systeem. Een haast onzichtbare en schadevrije manier om kerkgangers aan warme voeten te helpen.

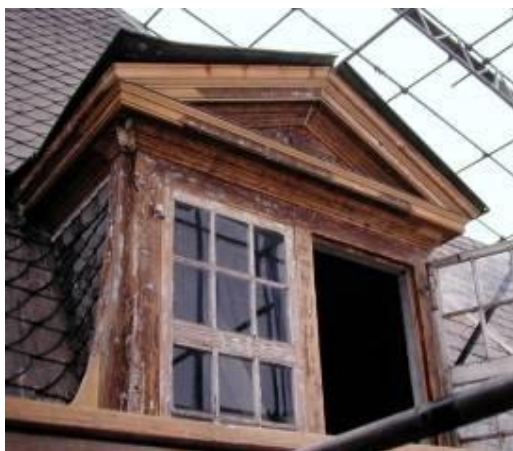
Zeventiende eeuwse dakkapel, waarbij slechts de aangetaste delen tijdens de restauratie vervangen zijn. Maximaal behoud van authentiek materiaal en inzet van moderne – lijm –technologie. Hoewel integrale vervanging technisch beter zou zijn geweest is hier de juiste monumentenkeuze gemaakt.

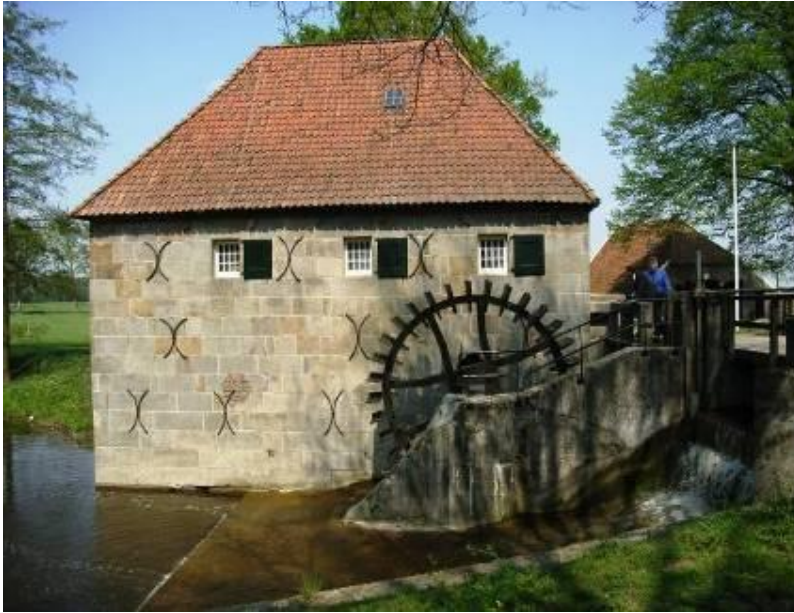
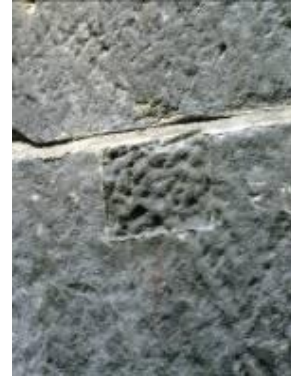
Eibergen, Mallumse molen. Herstel van de werktuigbouwkundige onderdelen is molenmakerswerk. De Bentheimerstenen 'watergevel', waarvan veel blokken door roesten van ijzeren doken waren beschadigd, is door de aannemer, samen met een restauratie-natuursteenbedrijf aangepakt. Blok voor blok is de dook uitgenomen en zijn kleine inschietingen in zandsteen ingewerkt; alles, zonder ingrijpende ontmanteling en met maximaal behoud van authenticiteit. Multi-disciplinair restauratiewerk van topformaat.

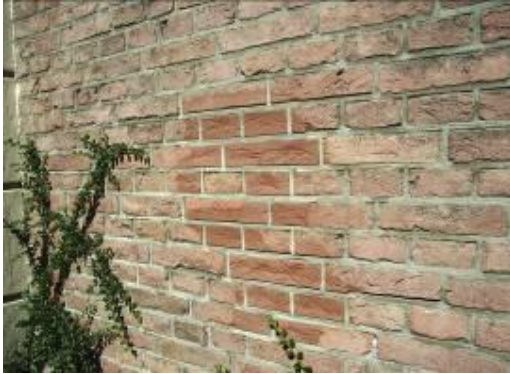
Herstel van losgekomen buitenste laag van baksteenmetselwerk, door middel van rode reparatiemortel en nieuw voegwerk. Visueel mooi uitgevoerd, maar er is niet stilgestaan bij het waarom van de ontstane schade.
