**RESTAURATIE EN ONDERHOUD
VAN MONUMENTALE GEBOUWEN**

RESTAURATIE EN ONDERHOUD VAN MONUMENTALE GEBOUWEN

's Hertogenbosch, 17 november 2006

**R. van Hees
T. Bunnik
D. Van Gemert**

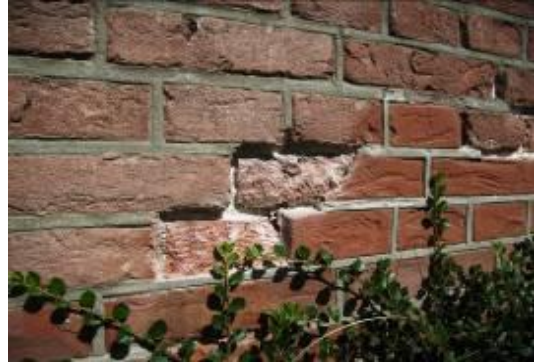
Het – zout – schademechanisme gaat gewoon door; de dure herstelling blijkt zinloos. De opdrachtgever had eerst onderzoek naar de schadefenomenen moeten laten doen om vervolgens een passende herstel-ingreep te kunnen formuleren. Weggegooid subsidiegeld; gebouw èn opdrachtgever ontevreden.
