ZOUT EN BEHOUD?

Bergen op Zoom, 25 april 2008

KRISTALLISATIE VAN ZOUTEN EN VOCHTTRANSPORT IN POREUZE MATERIALEN

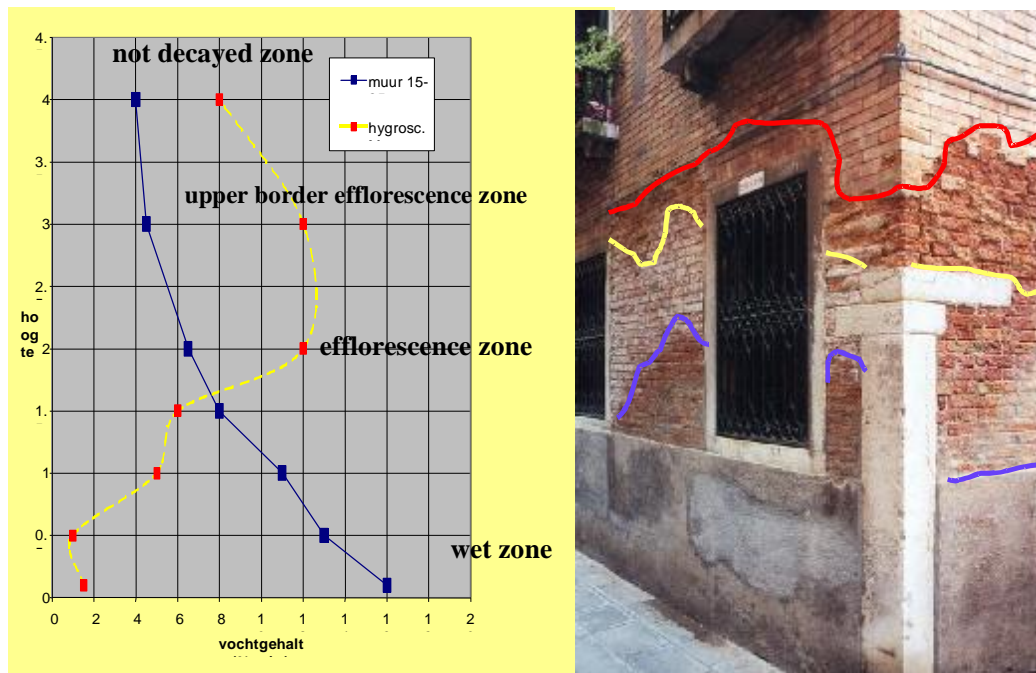
Figuur 1: Typisch schadepatroon en vocht- en zoutverdeling voor een muur met optrekkend vocht.

Figuur 1 toont een typisch patroon voor zoutschade gerelateerd aan optrekkend vocht. Dit patroon is goed vergelijkbaar met het model beschreven door Arnold [2]. We kunnen de volgende zones onderscheiden in een muur:

- natte zone, in het lagere deel van de muur, waar geen schade zichtbaar is;
- zone met uitbloei, waar zouten op het muuroppervlak zichtbaar zijn; hier kan sprake zijn van beperkt materiaalverlies; (in perioden met een hoge RV kan de zoutuitbloei verdwijnen door het in oplossing gaan van de zouten).
- zone met het grootste materiaalverlies, als gevolg van het grote aantal nat-droogcycli en van kristallisatie onder het materiaaloppervlak;
- niet beschadigde zone (zonder vocht- en zoutbelasting) in het hoogste deel van de muur.

Een belangrijke waarneming is dat de schade geconcentreerd is in de zone met het grootste aantal droog-nat cycli, aan de bovengrens van het optrekkend vocht. De stijghoogte van het optrekkend vocht wordt bepaald door de vochttoevoer, materiaaleigenschappen van de muur en door de droogcondities. Ook de aanwezigheid van zout speelt echter een rol, zoals in het volgende hoofdstuk zal worden getoond.

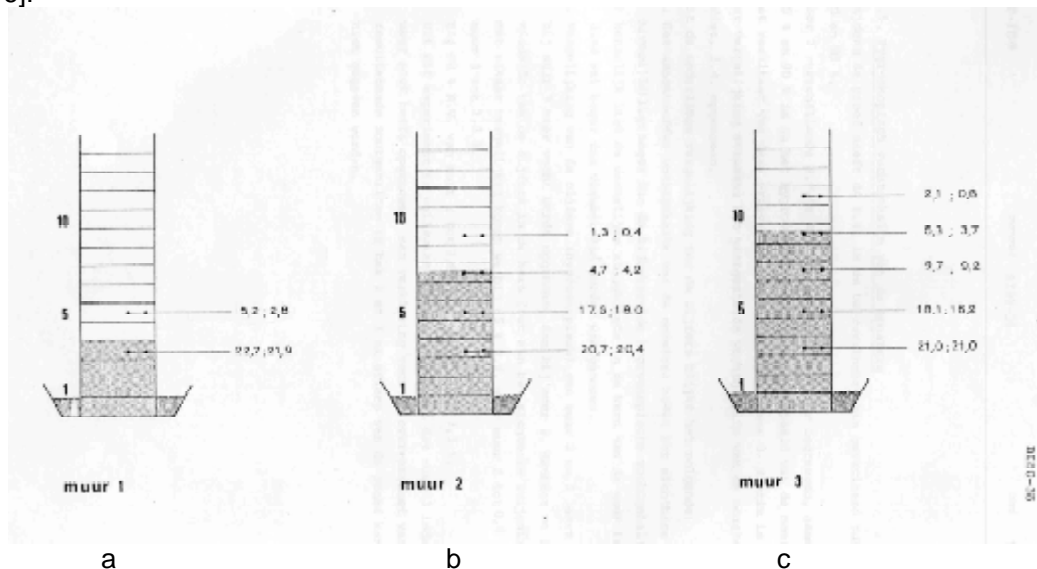
Figuur 2: De stijghoogte van optrekkend vocht en de vochtverdeling in drie muren [3]. Zonder en met zouten toegevoegd aan het water (muur a is de referentie zonder zouten).

stijghoogte van het optrekkende vocht. Dit bleek ook uit labonderzoek en wordt geïllustreerd door situatie a in figuur 2 [3]. Zelfs na verloop van enkele jaren trok het vocht niet hoger op. Door Tammes and Vos [4] werd al gesuggereerd dat deze barrière overwonnen zou kunnen worden door de aanwezigheid van zouten. Om de theorie van Tammes en Vos te toetsen en het effect van zouten te bestuderen, werd een experiment opgezet, waarbij het gedrag van drie muren werd vergeleken, die met hun voet stonden in respectievelijk leidingwater (a), water met 2.3 % Na_2SO_4 (b) en water met 5 % Na_2SO_4 (c.). Het was duidelijk dat inderdaad de overgang mortel – steen de beperkende factor was. De barrière kon echter worden overwonnen door het gebruik van een zoutoplossing; in dat geval werd een grotere stijghoogte bereikt (zie situatie b en c in figuur 2). De hoogste zoutconcentratie gaf de grootste stijghoogte. Dit effect zou een gevolg kunnen zijn van het kruipgedrag van zouten [5, 6].

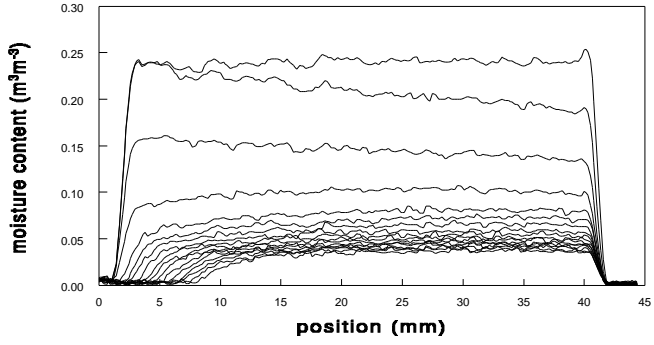
Verticaal: vochtgehalte;
 horizontaal: hoogte van het
 bakstenen proefstuk bij 0 is
 de positie van het drogend
 oppervlak

Figuur 3: Drooggedrag baksteen met water. Vochtverdeling op verschillende tijdstippen tijdens het experiment (NMR metingen) [7a].

In een laboratoriumexperiment werd het drooggedrag van baksteen bepaald, gebruikmakend van NMR [7]. Het experiment werd eerst uitgevoerd met water en wordt getoond in figuur 3. Er is een duidelijk terugtrekkend droogfront zichtbaar; het kritisch vochtgehalte is bereikt. Het kritisch vochtgehalte is het vochtgehalte waarbij capillairen niet meer volledig gevuld zijn met water en vloeistoftransport overgaat in damptransport.

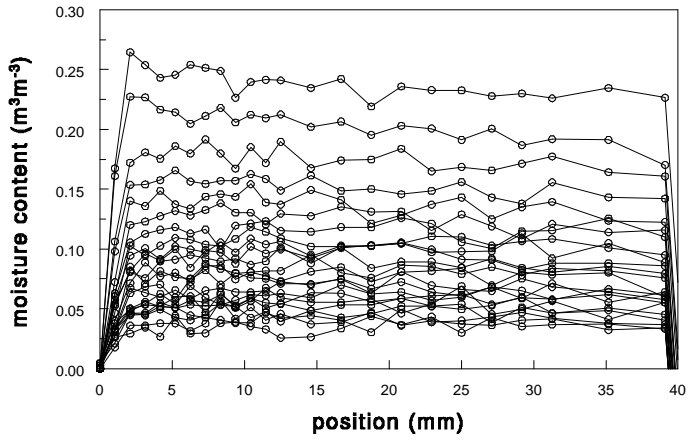
Figuur 4: Drooggedrag baksteen met NaCl oplossing. Vochtverdeling op verschillende tijdstippen tijdens het experiment (NMR metingen) [7a].

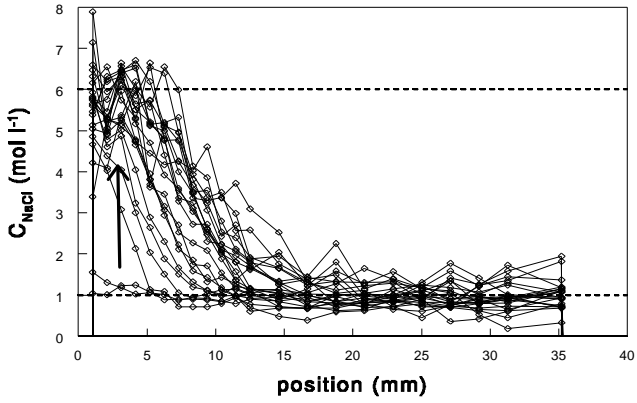
Figuur 5: NaCl verdeling op verschillende tijdstippen (NMR metingen) [7a].

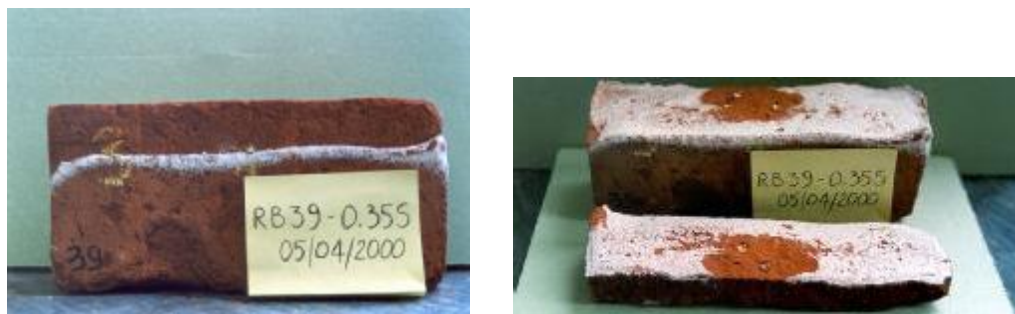
Figuur 6: Schade aangehydrofobeerde rode baksteen (RB39-0.35S): crypto-florescentie ter plaatse van de overgang van behandeld en niet-behandeld materiaal en loskomen van de behandelde zone. Kristallisatieproef met Na₂SO₄.

Er werden twee typen zout, Na₂SO₄ and NaCl, gebruikt. De bakstenen werden eerst behandeld met een oplosmiddelhoudend (organisch) hydrofobeermiddel. Dit resulteerde voor het gebruikte type baksteen in een penetratiediepte van ca. 25 mm. De behandelde bakstenen werden belast met zotoplossingen met verschillende concentraties, die werden ingebracht door capillaire opzuiging van de zotoplossing. Voor natriumsulfaat ontstond schade bij een zoutconcentratie van 0.35 % ten opzichte van het gewicht van de baksteen (fig. 6) (bij latere experimenten bleek de gevoeligheid voor Na₂SO₄ zelfs al bij een lagere concentratie te liggen). De schade ontstond gedurende de eerste droogperiode (na 4 maanden bij 20 °C / 50 % RV) en bestond uit het afspringen van de volledige, (ca. 25 mm dikke) hydrofobe laag.

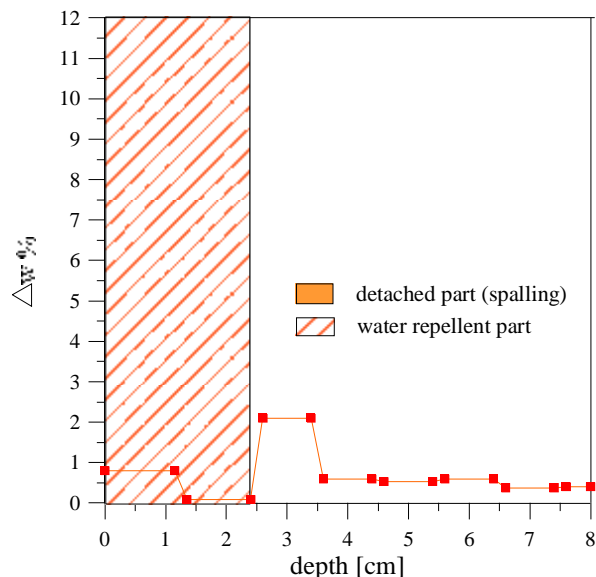
Figuur 7: Hygroscopische vochtverdeling in een gehydrofobeerde baksteen, belast met Na_2SO_4 .

Aan deze steen werd de hygroscopische zoutverdeling bepaald. Hierbij bleek (fig. 7) dat in de hydrofobe zone (2.5 cm) nagenoeg geen Na_2SO_4 aanwezig was; het zout was geconcentreerd ter plaatse van de overgang behandeld/niet behandeld. Door het type zout en door de relatief lage zoutconcentratie is het gemeten hygroscopisch vochtgehalte betrekkelijk laag.

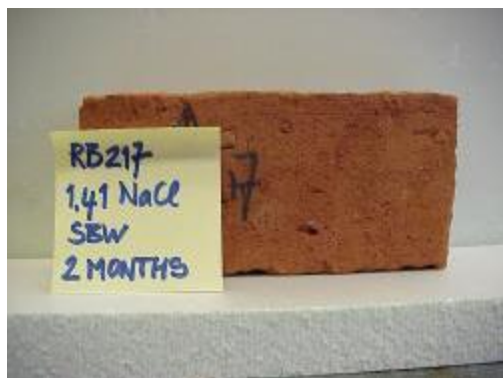
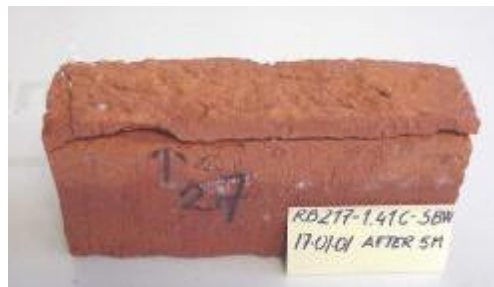
Figuur 8: Schadeontwikkeling in gehydrofobeerde baksteen, belast met NaCl: horizontale scheur na 2 maanden; volledig loskomen van de laag na 5 maanden.

De schade begon met een scheur, rondom zichtbaar aan de zijanten van de baksteen op een diepte van ca. 5 mm (na ca. 2 maanden drogen bij 20 °C / 50 % RV), zie figuur 8. Na ca. 5 maanden kwam deze toplaag volledig los. Opmerkelijk in dit geval is dat niet de volledige hydrofobe laag van ca. 25 mm was losgekomen, maar slechts een dunne laag van ca. 5 mm (fig. 8).

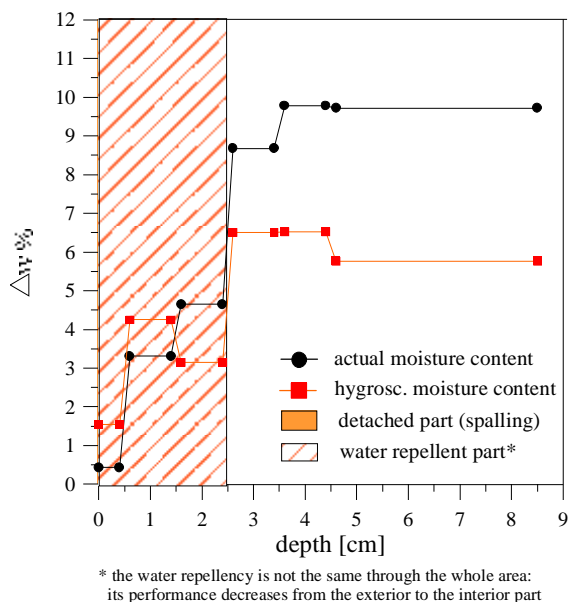
Figuur 9: Vochtgehalte en hygroscopisch vochtgehalte (en verdeling) in een baksteen belast met NaCl

Metingen van vocht- en zoutverdeling (zie fig. 9), tonen de aanwezigheid van vocht en zouten zelfs in de eerste 5 – 25 mm van de baksteen, hoewel de penetratiediepte van het hydrofobeermiddel ook hier tussen 20 en 25 mm bleek te liggen. Op het losgekomen oppervlak konden natte en droge plekken worden onderscheiden (fig. 10).

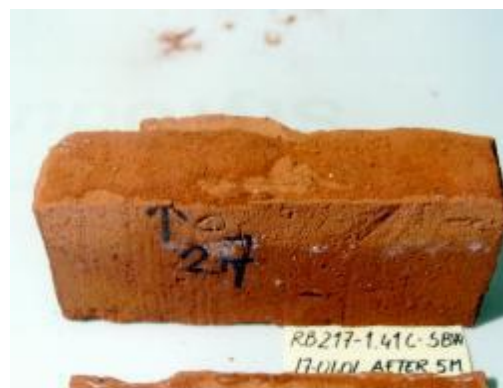
Figuur 10: Droge plekken (hydrofobering is effectief) en natte plekken (hydrofobering niet/onvolledig effectief) op het beschadigde oppervlak. Verondersteld wordt dat de natte zones verklaard kunnen worden door de bevochtigende eigenschappen van NaCl aanwezig in de fijne poriën

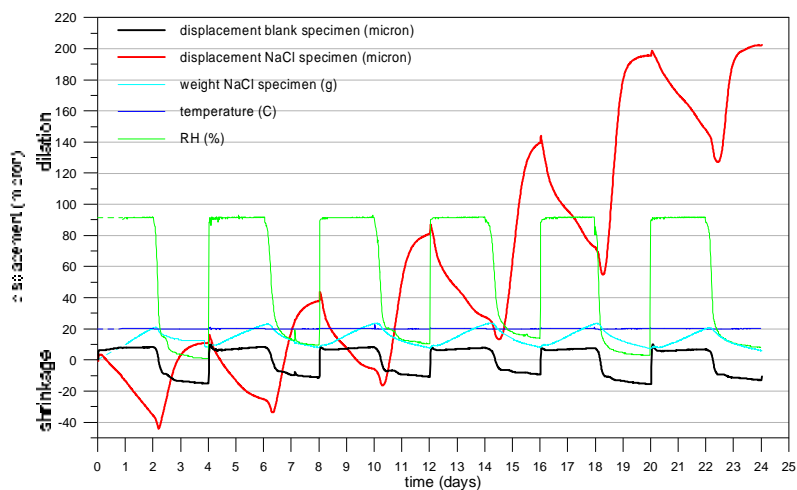
Figuur 11: Lengteveranderingen van kalk-cementpleister, met en zonder zoutbelasting, onder invloed van wisselingen in de RV. De zoutbelaste pleister vertoont een onomkeerbare en voortdurend toenemende lengteverandering.

Uit onderzoek van Lubelli et al [11] komen nieuwe inzichten naar voren met betrekking tot het ontstaan van kristallisatieschade bij NaCl. Figuur 11 laat het gedrag van een zoutbelaste (NaCl) pleister zien onder invloed van cycli van afwisselend lage en hoge RV. Er treedt een

onomkeerbare lengteverandering op, die uiteindelijk resulteert in het uiteenvallen van het zoutbelaste materiaal; daarbij gedraagt het zoutbelaste materiaal zich wat uitzetting en krimp betreft opmerkelijk genoeg precies tegengesteld aan het gedrag van hetzelfde, maar dan niet met zout belaste, materiaal.

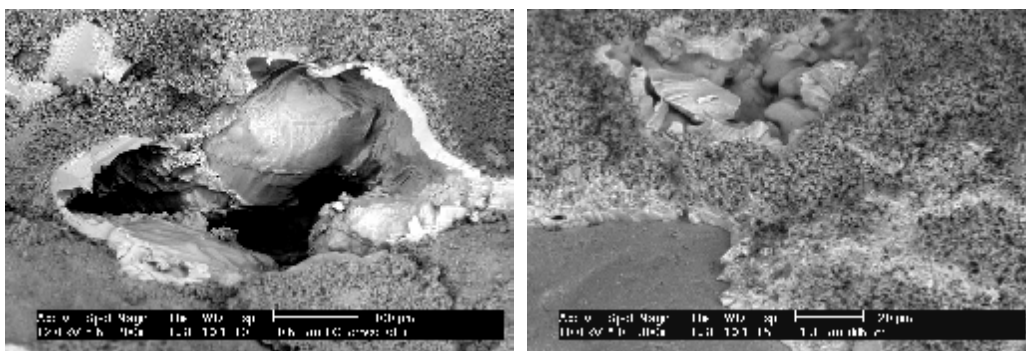
Figuur 12: NaCl, afgezet als een laag op de wanden van wijde poriën. Een en ander na schade in een labexperiment.

Een van de onderzoeksvragen van het EU project COMPASS was: *in welke poriën kristalliseren de zouten?* Uit onderzoek in het kader van dat project en uit onderzoek door Lubelli [12] bleek dat NaCl, na het optreden van schade met name in de wijdere poriën werd gevonden. Dit werd vastgesteld in labonderzoek, waar schade werd veroorzaakt door RV wisselingen. Figuur 12 laat de zouten zien als een laagje, gekristalliseerd op de wanden van de poriën.

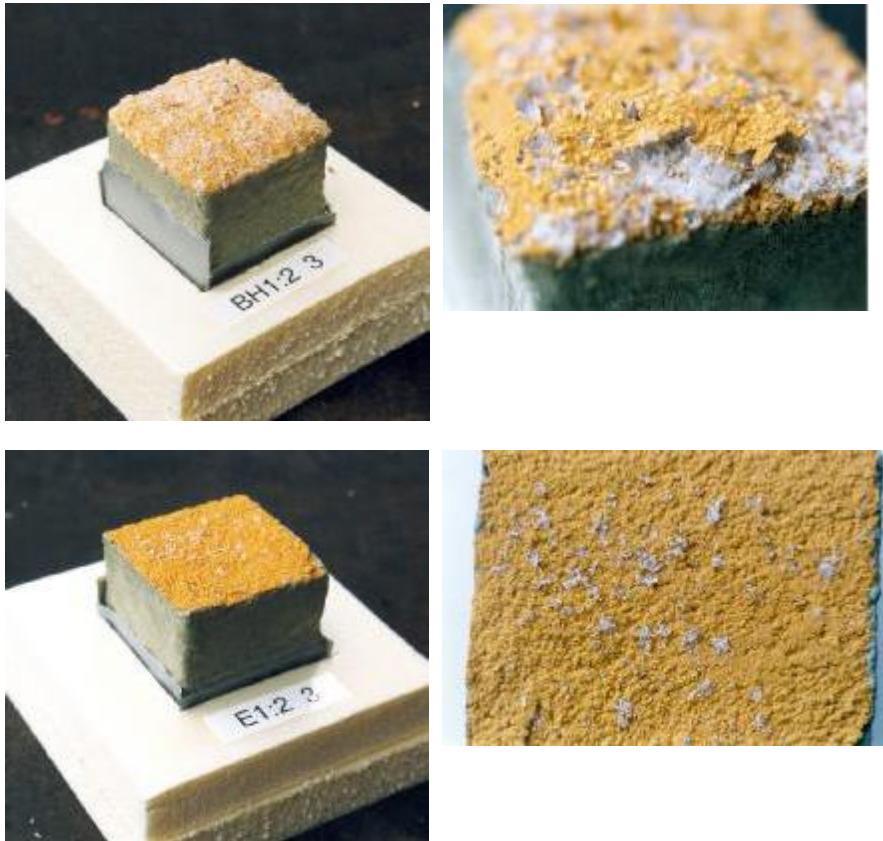
Figuur 13: Kristallisatie proeven met eenzelfde pleister op twee verschillende ondergronden: Bentheimer zandsteen (boven) en kalkzandsteen (onder).

In het laboratorium werden zoutkristallisatieproeven uitgevoerd waarbij het gedrag van eenzelfde pleisterlaag (kalk-cement), die zich gedraagt als een zouttransporterende pleister, op twee verschillende ondergronden (grof poreuze Bentheimer zandsteen en fijn poreuze kalkzandsteen) werd vergeleken. Het resultaat was opmerkelijk: een duidelijk verschil in schade, afhankelijk van de ondergrond (fig. 13).

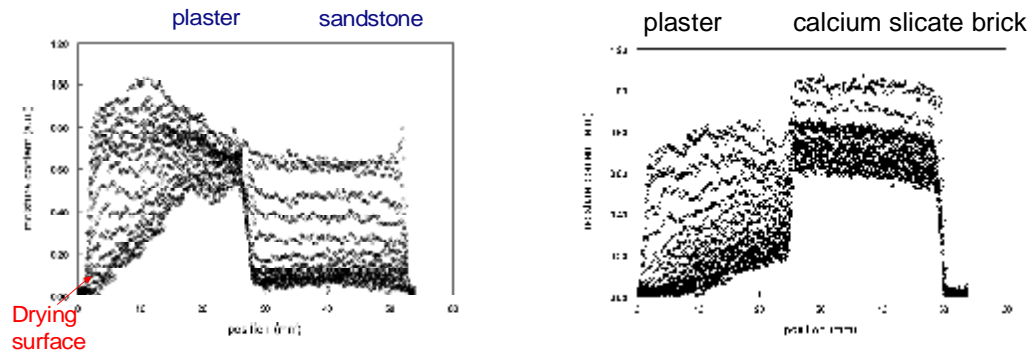
Figuur 14: NMR metingen van vochtprofielen tijdens het drogen van een kalk-cementpleister op twee verschillende ondergronden (grof poreuze Bentheimer zandsteen, links en fijn poreuze kalkzandsteen, rechts). Elk van de vochtprofielen representeert een tijdstap in het droogproces.

Parallel hieraan werden met behulp van NMR metingen uitgevoerd aan het vocht- en zouttransport bij droging van de steen-pleister combinaties (fig. 14).

- in het geval van de Bentheimer zandsteen droogt de ondergrond eerst en daarna pas de pleister; daarmee gepaard gaat het verplaatsen van de zouten naar de pleister en, zoals in het labonderzoek bleek, het ontstaan van zoutschade aan het pleister oppervlak.
- in het geval van de kalkzandsteen is het grootste deel van het vocht (en van de zouten) nog in de ondergrond aanwezig op het moment dat de pleister al droog is. Daarmee wordt ook het (nauwelijks) optreden van schade aan het pleisteroppervlak in het lab onderzoek begrijpelijk.

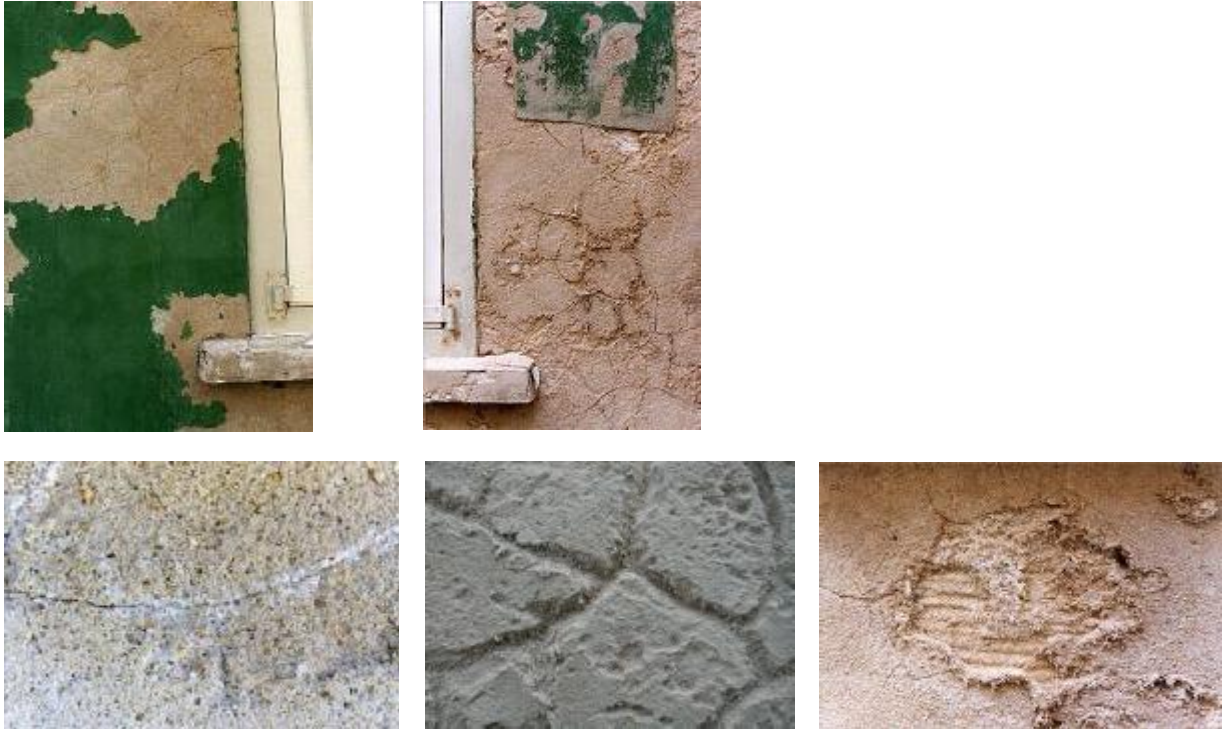
Figuur 15: Curaçao (NA) – Schadeontwikkeling aan een restauratiepleister op een zoutbelaste ondergrond, binnen een tijdsbestek van twee jaar na de applicatie. Nb kleurverschillen zijn een gevolg van het gebruik van verschillende camera's.

Dit onderzoek is ook van belang voor de verklaring voor de uiterst snelle degradatie van een restauratiepleister op Curaçao (fig. 15). Met deze pleister waren op veel monumenten, met muren uit koraalsteen en mortel goede resultaten bereikt. Daarbij gaat het om een ondergrond die tamelijk fijn poreus is. In dit schadegeval echter waren de muren opgebouwd uit veel grover poreuze klipsteen, met een versneld transport van zouten uit de ondergrond naar de pleister en vervolgens snelle degradatie daarvan tot gevolg.

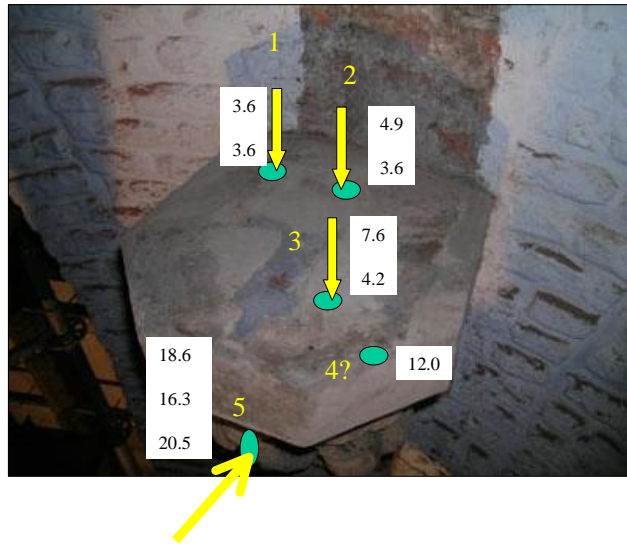
Figuur 16: Zoutverdeling (hygroscopisch vochtgehalte bij 96 % RV) in een tufstenen kapiteel na ontzouting en behandeling met een steenversteviger.

Het resultaat van de ingreep bleek tamelijk teleurstellend (fig. 16). In figuur 16 is de hygroscopische vochtopname voor 5 verschillende bemonsteringsplaatsen, op een aantal diepten gegeven.

De resultaten van het onderzoek aan de monsters 1 t/m 3 geven aan dat in het bovendeel van de kraagsteen nog zouten aanwezig zijn. Het gaat op de meeste plaatsen om een relatief geringe hoeveelheid.

Een scherf afkomstig van de kraagsteen, die via de architect werd verkregen (monster 4), is waarschijnlijk afkomstig van het oppervlak, en genomen op een moment voor de ontzouting. Deze scherf heeft een beduidend hoger zoutgehalte. Monster 5 tenslotte, is genomen uit het gebeeldhouwde deel van de kraagsteen.

Met name het zoutgehalte in monster 5 wijst op het daar nog aanwezig zijn van een aanzienlijke hoeveelheid zouten (meer zelfs dan in de niet ontzoute scherf). Dit betekent dat in principe ook in de toekomst nog schade zou kunnen ontstaan door RV-variaties in het binnenklimaat, zie ook 5.1.

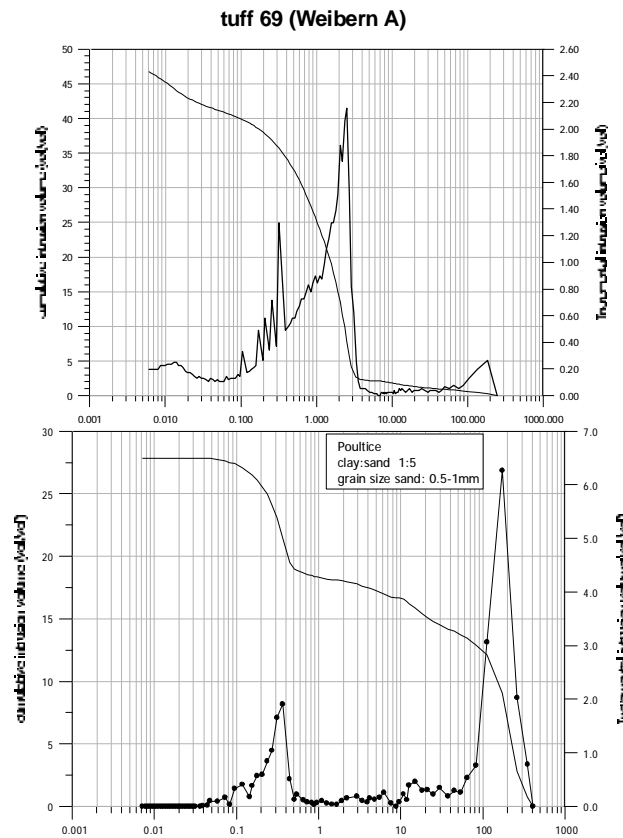
Figuur 17: Porieverdeling van Weiberner tuf (boven) en een ontzoutingsmassa (onder).

Bij de kapitelen gaat het om Weiberner tuf. Dit type tufsteen heeft een porieverdeling, zoals gegeven in figuur 17. Hieruit wordt duidelijk dat de steen een aanzienlijk aandeel kleine tot zeer kleine poriën bevat. Dit betekent dat het ontzouten door middel van gebruikelijke ontzoutingsmassa's, die bijvoorbeeld een porieverdeling hebben zoals weergegeven in figuur 17 op aanzienlijke problemen kan stuiten: de wijde van de poriën in de ontzoutingsmassa is dusdanig dat capillair transport vanuit de fijne poriën in de tuf naar de ontzoutingsmassa eigenlijk niet verwacht kan worden. Theoretisch beschouwd zou een aanzienlijk deel van de zouten in het materiaal achterblijven. Deze stelling lijkt te worden bevestigd door de in dit praktijkgeval aangetroffen situatie. Succesvolle behandeling is in het algemeen mogelijk met een ontzoutingsmassa met fijnere poriën dan de te behandelen steen, dan wel door ondergrond als ontzoutingsmassa gedurende lange tijd nat te houden; in het laatste geval wordt geen gebruik gemaakt van capillair transport maar van transport middels diffusie.

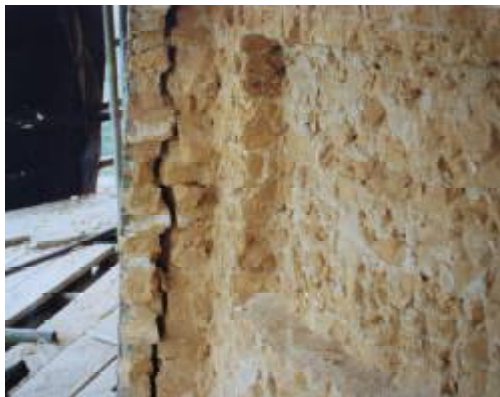
Figuur 1a: Losse schil in molenromp

- materiaaleigenschappen van metselstenen en metselmortel en de compatibiliteit tussen steen en voeg; te poreuze steen, inadequate mortelkeuze, inadequate steen-mortel keuze
- scheuren: dwarsscheuren, losse schil (figuur 1a)
- ontwerp: slechte detaillering
- slechte ventilatie
- de invloed van beschermende maatregelen op de vochtthuishouding: hydrofoberen, (overmatige) gevelreiniging, inwendig vochtdicht pleisterwerk; etc
- vakmanschap: bij de bouw niet "vol en zat" gemetseld, niet-vakbekwaam voegherstel (figuur 1b) etc

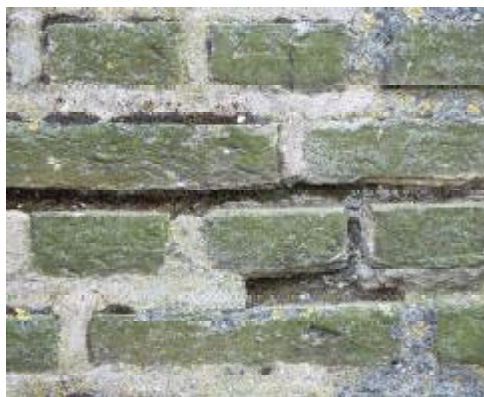
Figuur 1b: Onvakkundig voegherstel

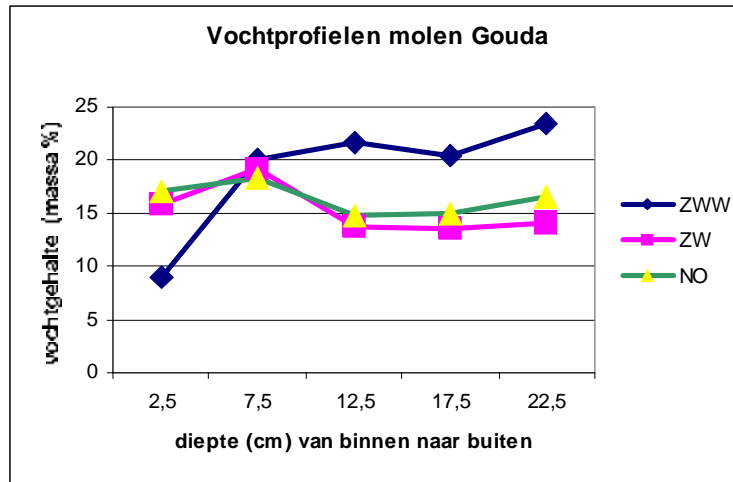
Figuur 2: Hoge vochtgehalten in molenmuur als het gevolg van opsluiting van, via microscheurvorming binnengedrongen, vocht. Aan de buitenzijde is een hydrofobering toegepast, aan de binnenzijde een dichte cementpleister waardoor een zeer slechte droging van het metselwerk.

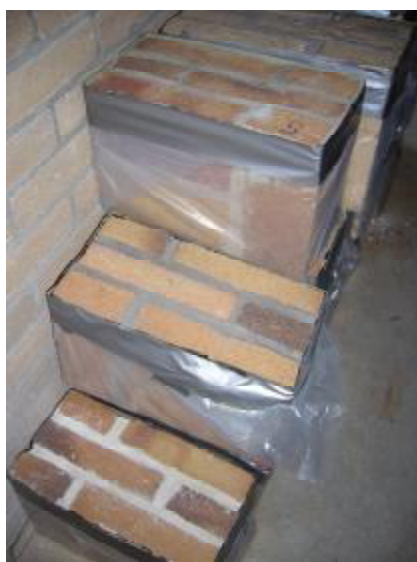
Om een indruk te krijgen van het vochtopnamegedrag en het drooggedrag werden metselwerk"beertjes" gemetseld. De beertjes bestaan uit 3 lagen metselwerk van 3 stenen per laag (zie figuur 3).

Figuur 3: Aanzicht van buitenmuuroppervlak van metsel"beertjes", van waaruit vochtabsorptie en droging plaatsvindt; de andere 5 zijden zijn met plastic bekleed om vochttransport vanuit die zijden te voorkomen.

De proefstukken zijn op te vatten als een deel van een muur. De in de foto naar boven gerichte zijde van de beertjes is de zichtzijde van de muur. Vanuit deze zijde wordt tijdens de proef (en ook in de werkelijkheid) vocht opgenomen en vocht afgestaan (gedroogd); het vocht passeert steen en waar mogelijk mortelvoegen. De andere 5 zijden zijn met plastic bekleed om vochttransport in deze richtingen te voorkomen.

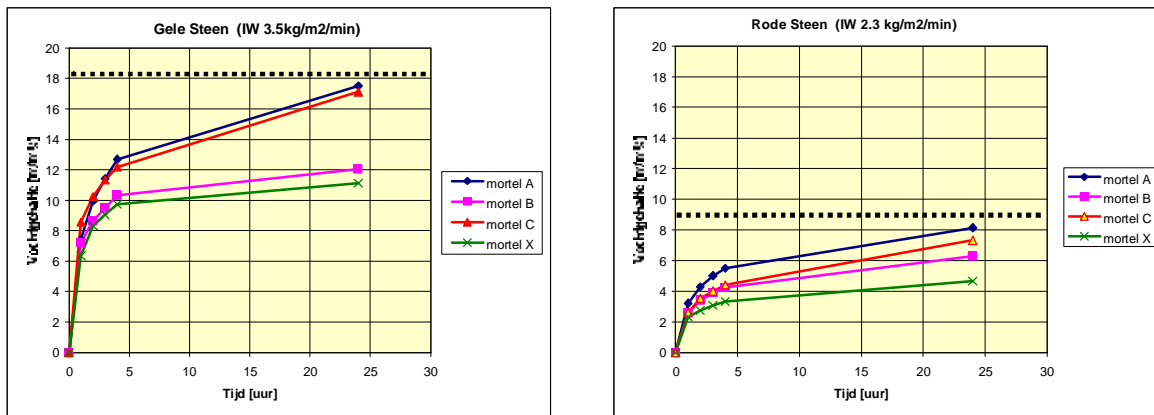
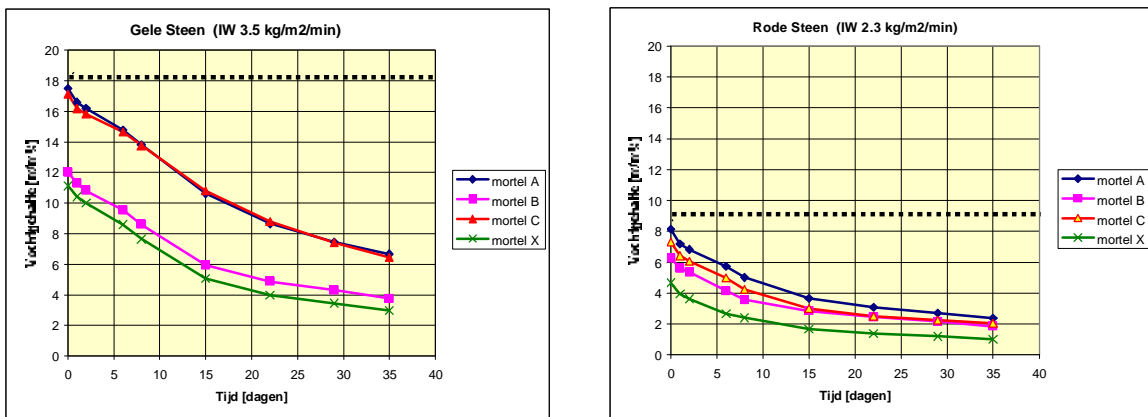
Figuur 4: Resultaten absorptie- en droogproeven. In de figuren zijn door middel van de horizontale lijnen vrijwillige wateropnemingswaarden: 18,4 (gew %) voor de gele steen (IW: 2.3) en 9 (gew %) voor de rode steen (IW: 3.5) aangegeven.

Bij de gele, sterk zuigende steen (zie linker grafiek, figuur4) valt op dat de vochtopname van de proefstukken vermeteld met schelpkalkmortel (A) en de basterd steenkalk-tras (C) mortel aanzienlijk hoger ligt dan bij de licht hydraulische kalkmortel (B) en de metselcement mortel (X). Na 24 uur zijn de proefstukken (A) en (C) nagenoeg verzadigd: vochtgehalte iets lager dan de vrijwillige wateropneming 18.4 % (m/m). Daarentegen is de vochtopname van de proefstukken (B) en (X) minder dan 2/3 van het beschikbare poriënvolume (11-12 % (m/m)).

Het scherpe onderscheid in vochtopname tussen kalk en hydraulische mortels (bij de sterk-zuigende stenen) doet zich in veel mindere mate voor bij het metselwerk met matig-zuigende stenen (zie rechter grafiek, figuur4). Wel is een zelfde volgorde in mate van vochtopname te zien als bij de sterk-zuigende stenen en is de vochtopname van de proefstukken met hydraulische mortels 2/3 tot minder dan de helft van het beschikbare poriënvolume.

Uit de droogproeven komt naar voren dat metselwerk met sterk-zuigende stenen gemetseld in kalkmortels (linker figuren) in de praktijk *structureel vochtiger* zal zijn dan de andere combinaties.

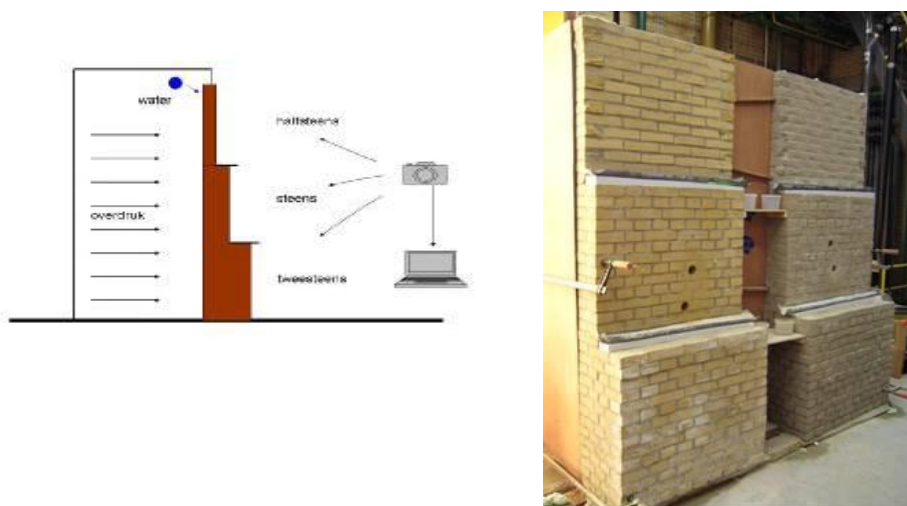
Figuur 5: Links, de schematische opstelling van de regenproef (Tomas Wijffels, TNO); rechts, de 2 proefmuren; de muurdikten van boven naar beneden: $\frac{1}{2}$ steen, 1 steens en 2 steens

De proefopstelling is weergegeven in figuur 5. Hieruit blijkt dat de muren van onder naar boven verjongen van 2-steens via steens naar half steens. Hierdoor is het mogelijk het doorslaggedrag van de muur bij verschillende dikten te bestuderen. Er zijn twee typen stenen gebruikt, een sterk zuigende (links, geel) en een zwak-zuigende (rechts, grijs). De muren zijn gemetseld met mortel B, de licht hydraulische kalkmortel.

Uit de regenproeven blijkt dat bij kleine dikten van de muur ($\frac{1}{2}$ steens en 1 steens) de muur met de sterk-zuigende stenen het eerst doorslaat en aanzienlijke lekkage vertoont. Bij dikten groter dan $1 \frac{1}{2}$ steens blijken beide muren niet door te slaan. In dit geval komt het indringende vocht altijd een mortelbarrière tegen, die kennelijk effectief genoeg is om het water te keren.

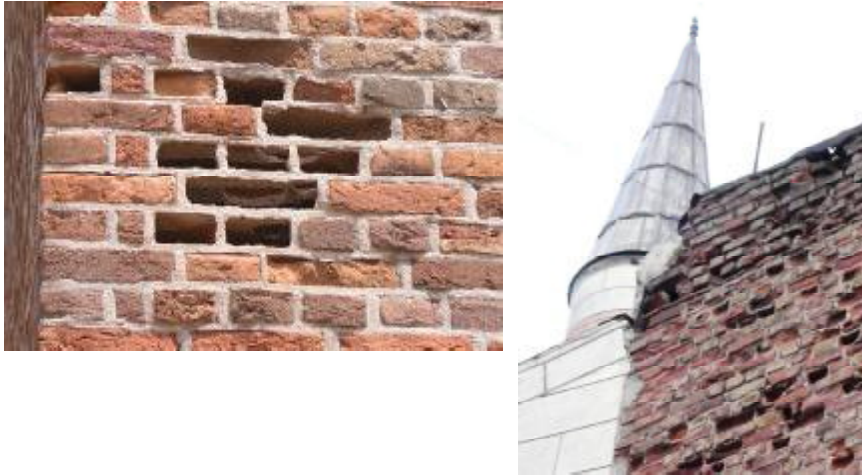
Figuur 7: Weg-geërodeerde stenen. Links: in een toren dicht bij de Noordzee; rechts: in een muur aan de Bosporus.

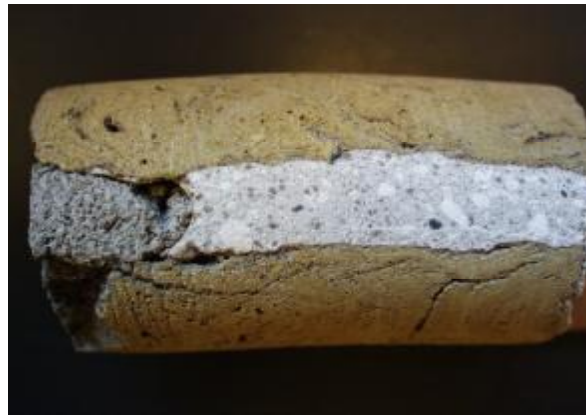
Figuur 8: Dichte cementvoeg incompatibel toegepast op een kalk metselmortel. Krimpscheur tussen voeg en bovensteen; holte tussen voeg en metselmortel

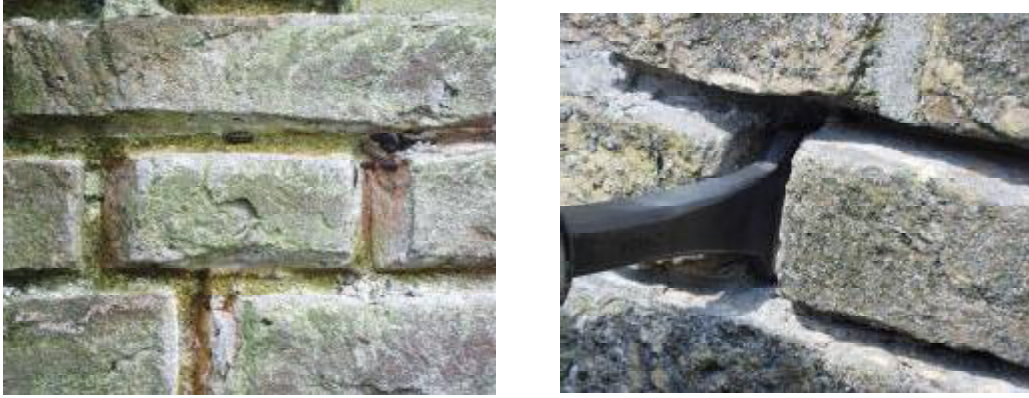
Figuur 9: Links: Onvakkundige verwijdering van voegwerk: grove beschadiging van de stenen; aanzienlijk verbreding van de voeg; V-vorm ipv rechthoekig; diepte voeg tov de breedte onvoldoende. Rechts: Het kan ook goed

Voor kwalitatief goed voegwerk is vakmanschap van wezenlijk belang. Het begint al bij het verwijderen van de oude voeg. Al te vaak leidt onvakkundig (slopers)werk tot onherstelbare beschadiging van de steen en een aanzienlijke opruiming van de voeg (verdubbeling of verdrievoudiging, met enorme consequenties voor het muurbeeld). De vorm van de nieuwe voeg is ook van belang: de ervaring leert dat V-vormige voegen vrij vaak voorkomen en vrij vaak schade vertonen. De voegvorm moet rechthoekig zijn en de diepte zou minstens 2x de breedte van de voeg dienen te zijn.

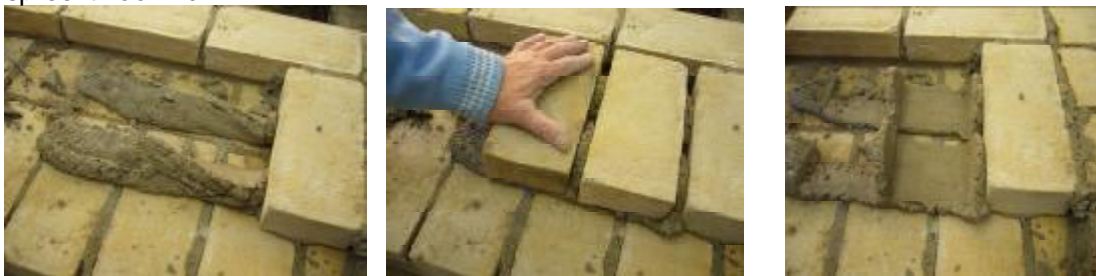
Figuur 10: Het ontstaan van holten in metselwerk door onvakkundige uitvoering: het aanbrengen van de metselmortel in stroken leidt tot holten in het metselwerk

Holten in metselwerk leveren een belangrijke bijdrage aan vochtdoorslag. In velerlei vormen kunnen holten voorkomen in metselwerk, van grof tot fijn. De oorzaken voor de aanwezigheid of het ontstaan van holten kunnen zeer verschillend zijn. Een heel belangrijke oorzaak voor het ontstaan van holten in massief metselwerk is een onvakkundige uitvoering. Bewust of onbewust niet *vol en zat* werken leidt vanaf het oprichting van een gebouw tot holten in het metselwerk. Een voorbeeld van het ontstaan van holten is gegeven in figuur 10. De metselaar heeft opdracht gekregen snel te werken door niet, zoals het hoort, per steen *vol en zat* te metselen, maar de metselmortel in stroken aan te brengen. Het resultaat spreekt voor zich.

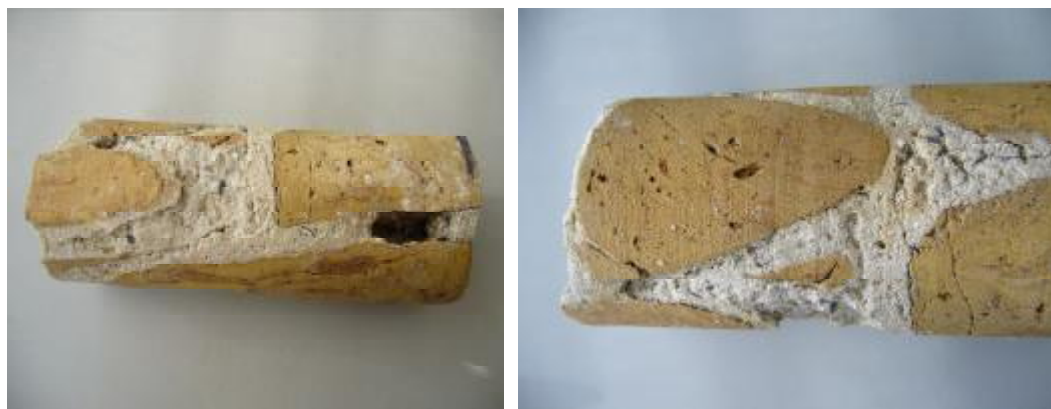
Figuur 11: Uitloging van kalk uit een metselmortel.

De mate van porositeit en de grootte van de holten kan nogal uiteen lopen. Een sprekend voorbeeld wordt getoond in figuur 11.

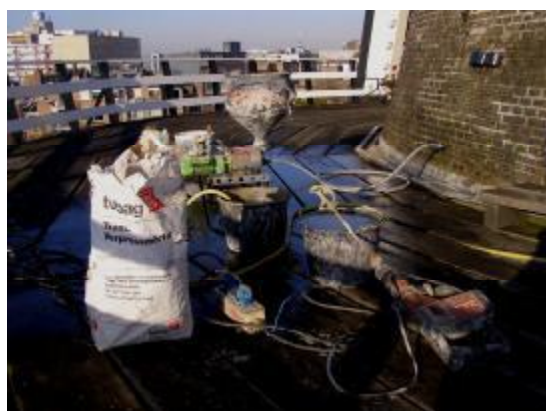
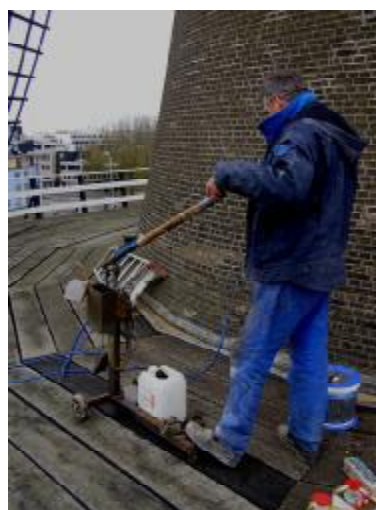
Figuur 12: Proefinjecties. Links: Injectie-apparatuur voor traskalkgrout injectie Rechts: Injectieapparatuur voor polyurethaanhars injectie

- traskalk injectie niet te realiseren was, omdat er te veel zeer fijne holten waren waardoor de injectiegroot niet in de muur kon penetreren (verstopping). Daar waar de grotere holten wel bereikt konden worden, bleek de groot weg te lopen in inwendige scheuren.
- polyurethaanhars injectie bood betere perspectieven, aangezien (i) ook zeer fijne poriën penetreerbaar zijn en (ii) de hars door opschuiming en een goede hechting aan de wanden van grotere gaten een reële kans op opvulling biedt.

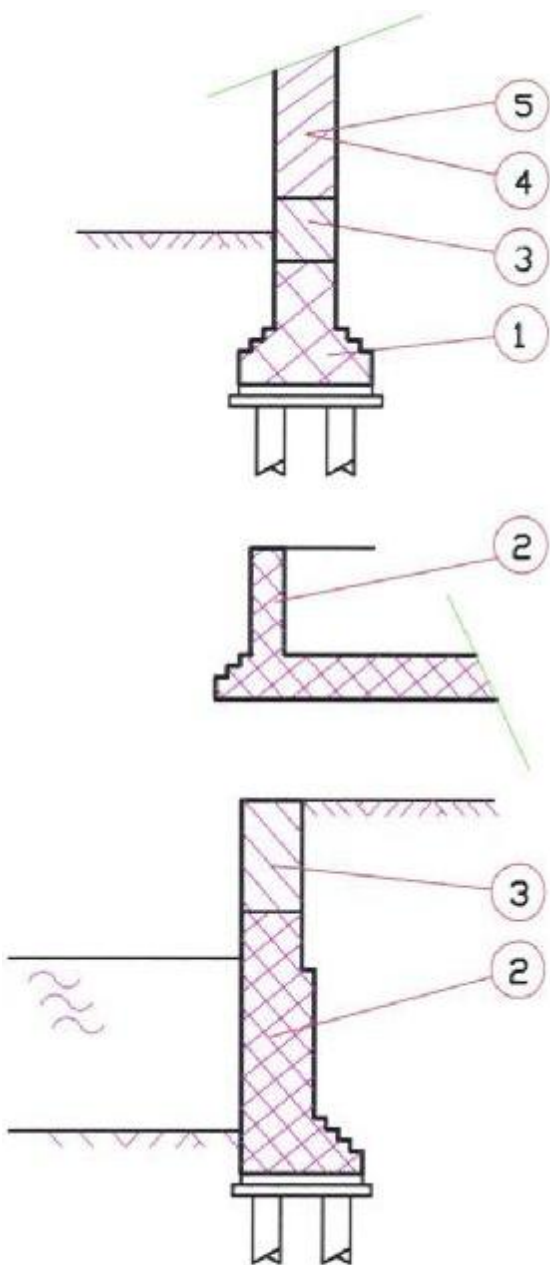
BIJLAGE 1

zone	toepassingsgebied
1	Funderingen <i>aanleg en voet van de muur</i>
2	Waterkerend werk onder water <i>kelders; kademuren onder de waterlijn; bij poldermolens: wielbak, opleider en krimp</i>
3	Permanent vochtig werk <i>trasramen, kademuren boven de waterlijn, grondkerende muren; bij poldermolens: waterkoopsmuren</i>
4	Opgaande muren met hoge regenbelasting en/of bijzondere verwerende omstandigheden <i>watertorens, kerk- en vuurtorens, molens, hoge solitair gelegen gebouwen met rechthoekige plattegrond</i>
5	Opgaande muren zonder hoge regenbelasting <i>alle overige opgaande muren</i>
6	Binnenmuren dragend en niet dragend

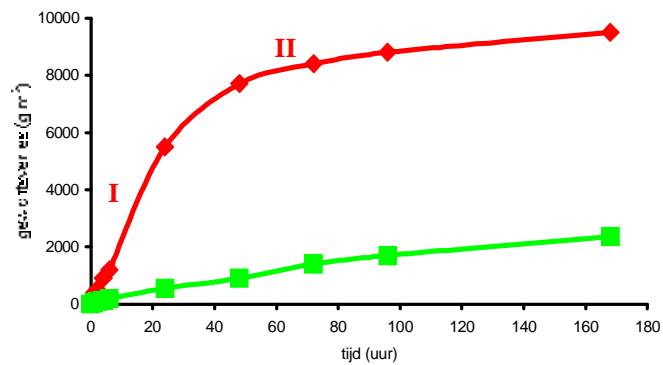
Figuur 1: droogproces van onbehandelde (rood) en gehydrofobeerde baksteen (groen).

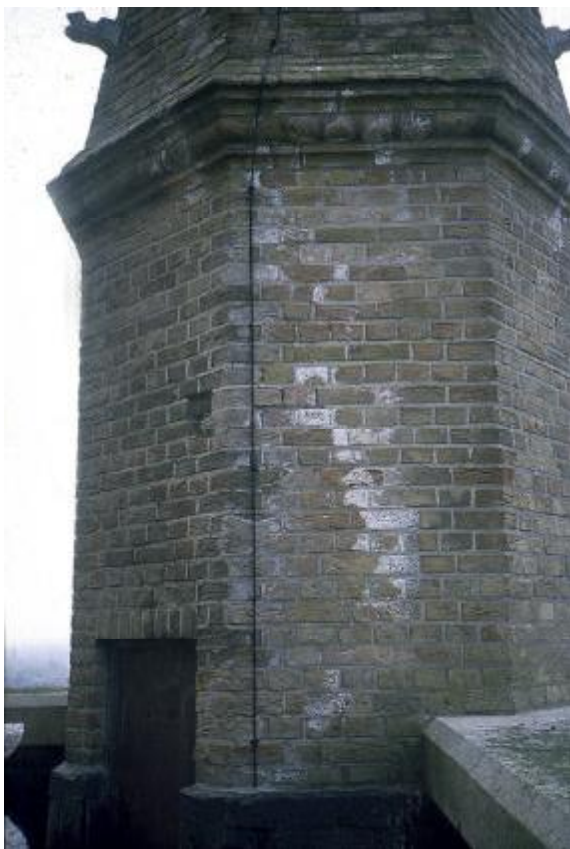
Figuur 2: Toren O.L.V.-Kerk te Gistel na waterwerende behandeling : uitbloei van Na_2SO_4 .

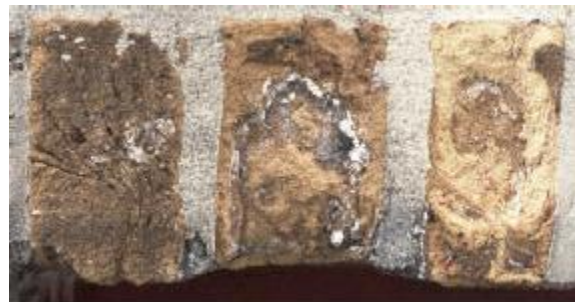
Figuur 3: Toren O.L.V.-Kerk te Gistel, detail van schade na waterwerende behandeling.

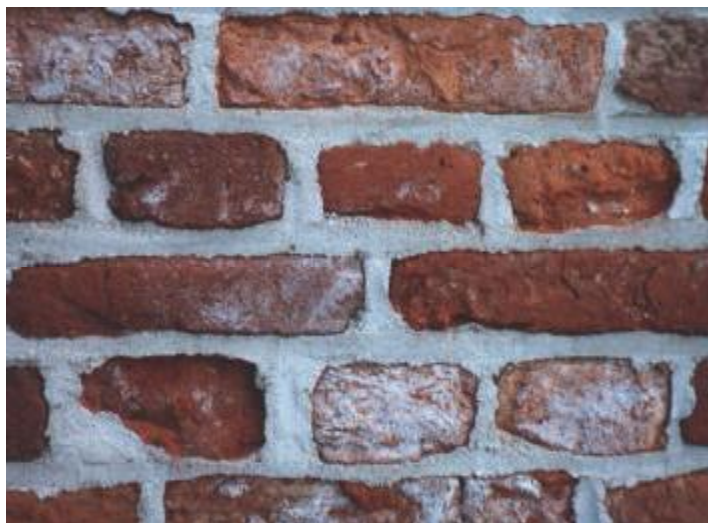
Figuur 4: Stadhuis Eeklo, zoutshade en verlies van oppervlaktemateriaal na waterwerende behandeling.

Het Stadhuis te Eeklo is een bijkomend voorbeeld van zoutschade opgetreden na waterwerende behandeling van het baksteenmetselwerk (figuur 4). Het gebruik van dooizouten heeft een belangrijke contaminatie aan natriumchloride (NaCl) veroorzaakt die niet compatibel is met de

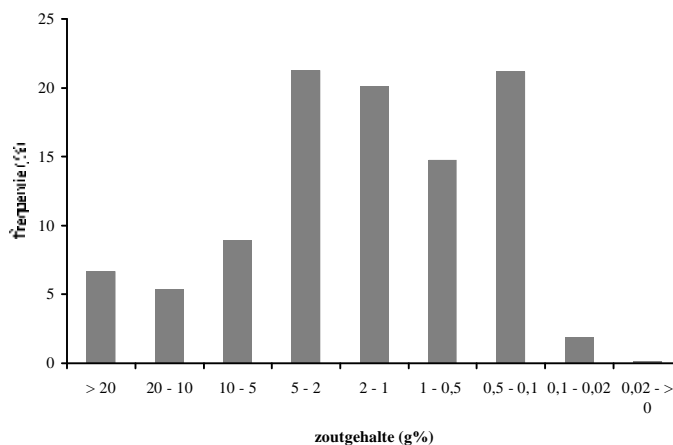
Figuur 5: statistisch overzicht van het zoutgehalte in monumentale constructies.

Het lijkt een dilemma: enerzijds kan een waterwerende behandeling een duurzaam effect hebben gedurende meerdere decennia; anderzijds zijn er met de conventionele analysetechnieken steeds in water oplosbare zouten detecteerbaar in bouwmaterialen (figuur 5) die op zich een tegen-indicatie kunnen vormen voor waterwerende behandelingen. In de meeste gevallen is het zoutgehalte lager dan 5 g%.

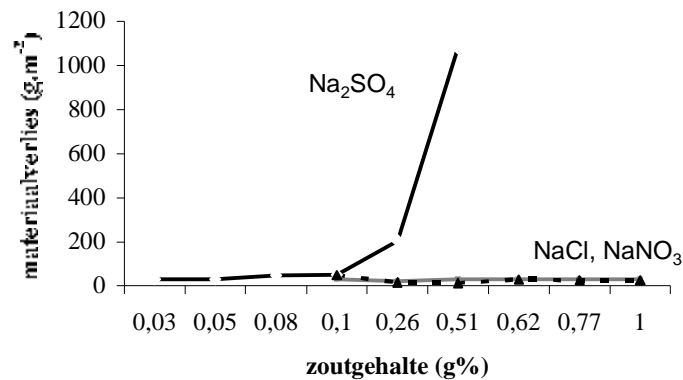
Figuur 6: Materiaalverlies van onbehandelde Savonnières steen gecontamineerd met diverse hoeveelheden natriumsulfaat, -chloride en -nitraat.

petrografische, fysische en mechanische eigenschappen. Na capillaire absorptie van een waterig mengsel van een gedefinieerde hoeveelheid zout werden de proefstukken (10 x 10 x 5 cm³) geconditioneerd op zo'n wijze dat droging enkel via het testvlak (10 x 5 cm²) plaats vond. Het testvlak kon onbehandeld hetzij behandeld zijn. Nadat 90 % van de hoeveelheid geïntroduceerd vocht verdampt is, werd water toegevoegd door capillaire absorptie alvorens de tweede zoutkristallisatiecyclus te starten. Voor deze studie werden tot 4 zoutkristallisatiecycli uitgevoerd. Uit het onderzoek is onder meer gebleken dat niet elk zout even destructief is. De onbehandelde Franse Savonnières steen bvb kan tot 1 g% natriumchloride en -nitraat verdragen zonder dat schade optreedt terwijl in geval van natriumsulfaat schade wordt vastgesteld vanaf 0,25 g% die intensiever wordt naarmate het gehalte verder toeneemt (figuur 6).

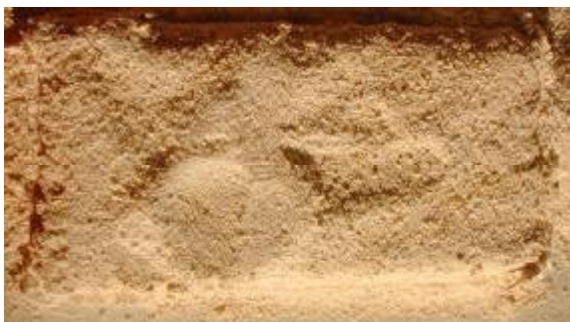
Figuur 7A: schade aan onbehandelde oölitische kalksteen gecontamineerd met natriumsulfaat

Het schadepatroon in geval van een poreus zoutbelast bouw materiaal na een waterwerende behandeling verschilt van het onbehandeld materiaal. Daar waar de schade voor onbehandelde materialen kan omschreven worden als verpoedering en verkrumeling (figuur 7A) manifesteert de zoutschade voor een gehydrofobeerd materiaal zich veelal in het afstoten van de waterwerend gemaakte laag (figuur 7B). Een trend van toenemend materiaalverlies per oppervlakte-eenheid voor toenemende impregnatiediepte van de waterwerende behandeling kon worden vastgesteld (figuur 8).

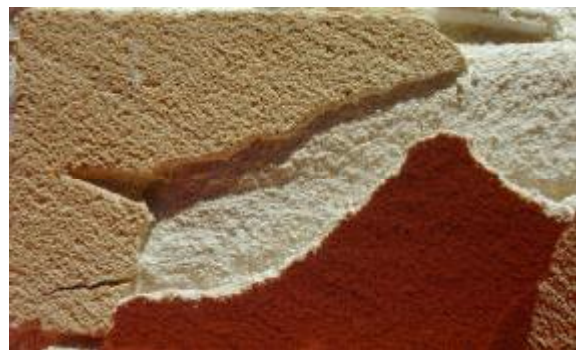
Figuur 7B: schade aan gehydrofobeerde oölitische kalksteen gecontamineerd met natriumsulfaat dat kristalliseert achter de waterwerende laag die hierdoor wordt afgestoten.

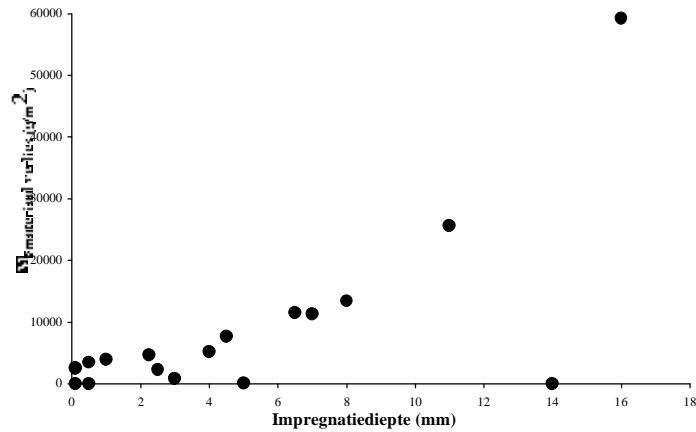
Figuur 8: Materiaalverlies van gehydrofobeerde bouwmaterialen in functie van de impregnatiediepte.

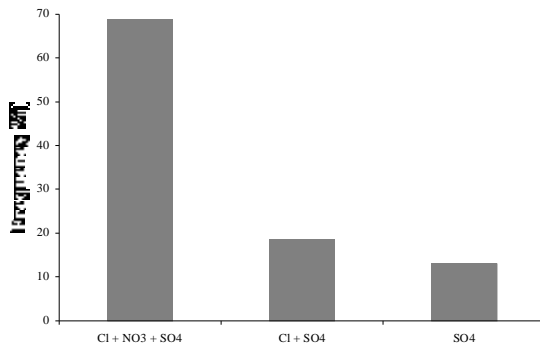
Figuur 9: Statistische verdeling van anionen in de zoutcontaminatie van Belgische monumenten

Het EU-project SCOST beoogde in functie van de aard van de ondergrond het definiëren van limietwaarden van individuele zouten die toelaatbaar zijn om een efficiënte waterwerende behandeling te garanderen en dit in vergelijking met het onbehandeld materiaal. In de praktijk is de situatie echter veel complexer. Een statistische studie van 1000 boorstalen heeft uitgewezen dat bouwmaterialen zelden één type zout bevatten doch een complex mengsel van anionen en kationen of zoutcocktail (figuren 9 en 10).

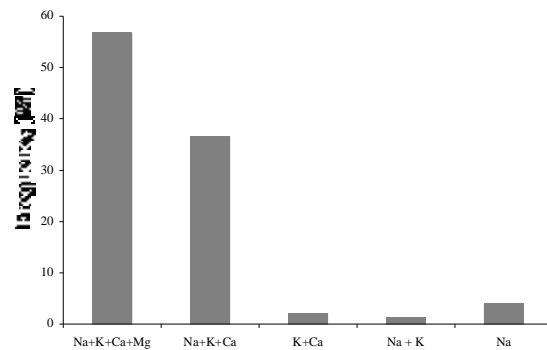
Figuur 10: Statistische verdeling van kationen in de zoutcontaminatie van Belgische monumenten

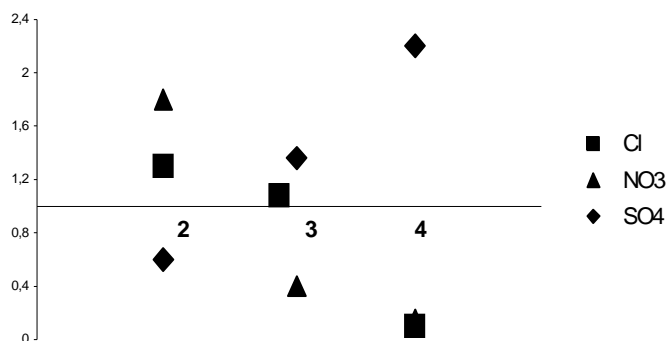
Figuur 11: gehalte aan ionen in de zoutuitbloei in functie van het nummer van de zoutkristallisatiecyclus relatief tegenover het initiële geïntroduceerd zoutmengsel (onbehandelde Franse Massangis steen).

optreedt in geval van individueel zout, de toevoeging van natriumchloride en kaliumnitraat een daling veroorzaakte van de destructieve activiteit en dit zowel voor onbehandelde als behandelde materialen. Met andere woorden: meer natriumsulfaat is toelaatbaar indien dit gecombineerd wordt met andere zouten. De samenstelling van de zoutuitbloei varieerde in functie van het nummer van de zoutkristallisatiecyclus (figuur 11): in vergelijking met het initiële zoutmengsel is de zoutuitbloei armer aan sulfaten en rijker aan chloriden en nitraten in het begin van de zoutkristallisatieprocedure. Het aandeel aan chloriden en nitraten in de zoutuitbloei daalt naarmate de kristallisatietest vordert terwijl de sulfaten intensiever worden gedetecteerd. Dit vormde op zich een belangrijk besluit van de noodzaak tot het uitvoeren van een voldoende lange zoutkristallisatietest alvorens een oordeel te vellen over de zoutcompatibiliteit van het betreffende bouw materiaal.
