ZOUT EN BEHOUD?

Bergen op Zoom, 25 april 2008

KRISTALLISATIE VAN ZOUTEN EN VOCHTTRANSPORT IN POREUZE MATERIALEN

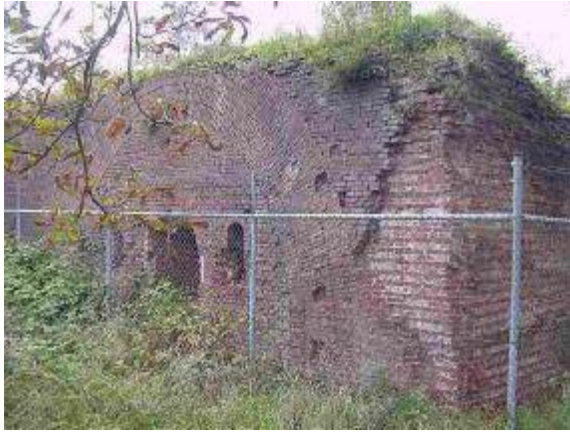
Figuur 3: Lunet B) voor de restauratie met afgeboerde schillen metselwerk.

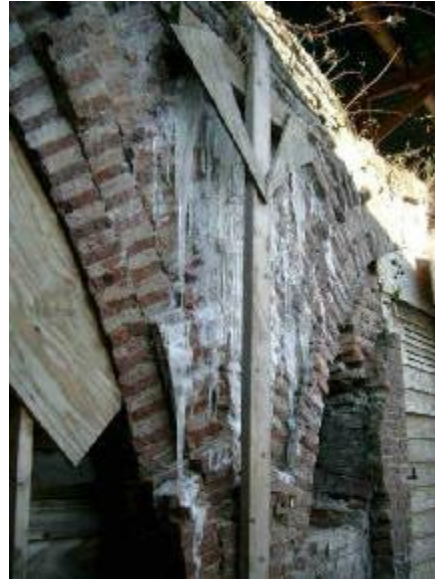
Figuur 4: Lunet B) vrijwel onbeschermd tegen de invloeden van het weer.

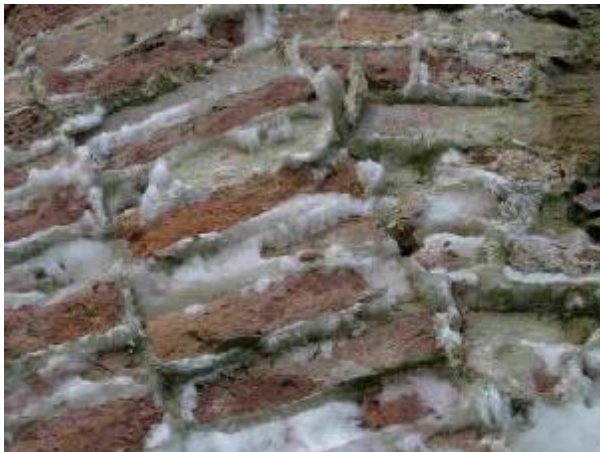
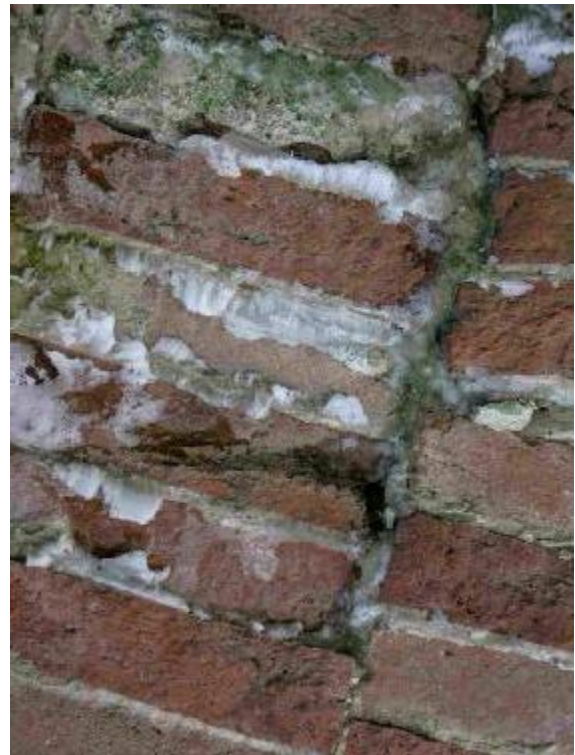
Figuren 5 & 6: Lunet B) Detail van uittredend vocht bij de voegen, dat bij bevroering kristalliseert. Let op de klontjes mortel die op het als bij extrusie uittredend ijs hangen

Vóór de restauratie werd tijdens vriezende weer een bijzonder verschijnsel waargenomen: vocht trad via de voegen naar het afgeboerde oppervlak en kristalliseerde daar tot ijs. (herkomst foto's: E.J. Brans).

Hieruit mag geconcludeerd worden dat het vochttransport in de muur via de voegen verloopt. Mogelijk is hiermee het afboeren van de muurschillen verklaard: indien de vorst ca 15 cm de muur kan indringen, zal de met vocht verzadigde staande voeg de strek uit de gevel drukken.

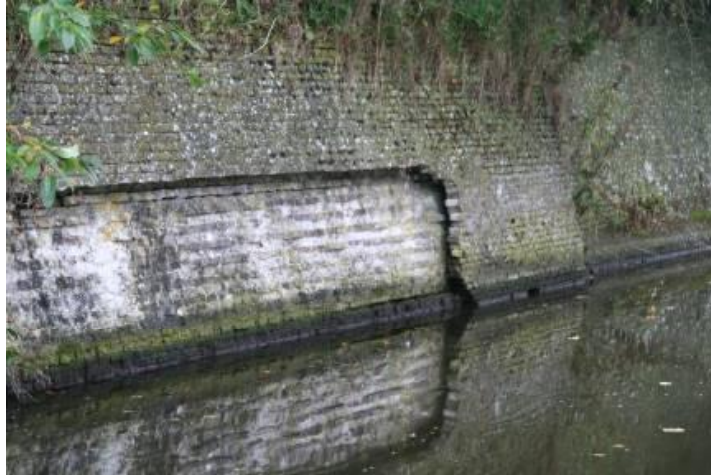
Figuur 7: Bastion Katten te Naarden: afboeren van een schil metselwerk, als gevolg van een goede hechting tussen strekken en koppen.

Indien de specie meer hechting geeft dan de hardheid van de bakstenen, zullen de koppen in het midden breken. De zodoende ontstane muurschil zal zich vergroten onder thermische invloeden: omdat de muurschil geen verbinding meer heeft met het achterliggende muurwerk zal tijdens opwarming door de zon (of afkoeling door de vorst) de schil de opgenomen warmte niet meer kwijt kunnen aan het achterliggende metselwerk, waardoor zettingsverschillen en daardoor scheurvorming in het ongedilateerde werk zal optreden.

Dit schadebeeld is bekend van Naarden.

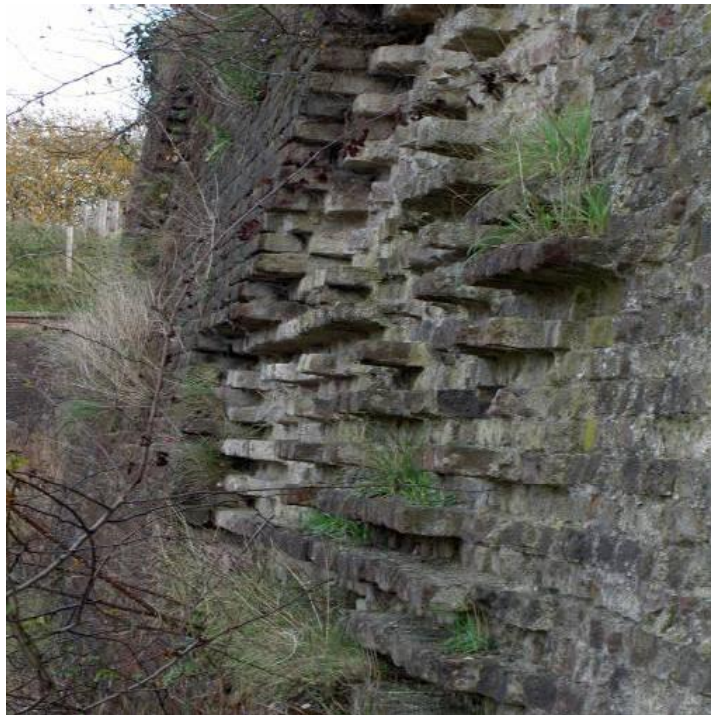
Figuur 8: Maastricht, de hoge Fronten, "Tandvormige" erosie ten gevolge van minder goede hechting tussen strekken en koppen.

Indien de specie tussen de strekken en de boven en onderliggende koppen onvoldoende hechting heeft, ontstaat het schadebeeld zoals dat bij de Hoge Fronten in Maastricht is waargenomen.

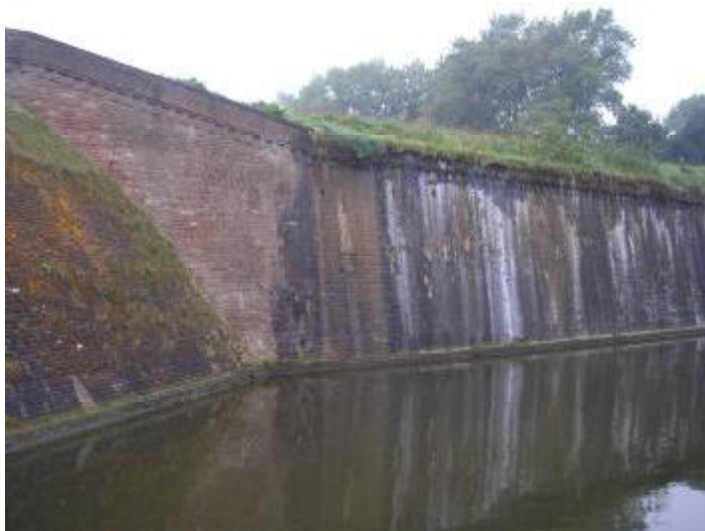
Figuur 9: Noordelijke flank van Oranje bij de saillant. Beeld van het muurwerk dat in 1980 geheel gerestaureerd is, waar vocht over de muur, onder de muurkroon en op diverse plaatsen uit het muurwerk stroomt en daardoor uitbloei van zouten veroorzaakt

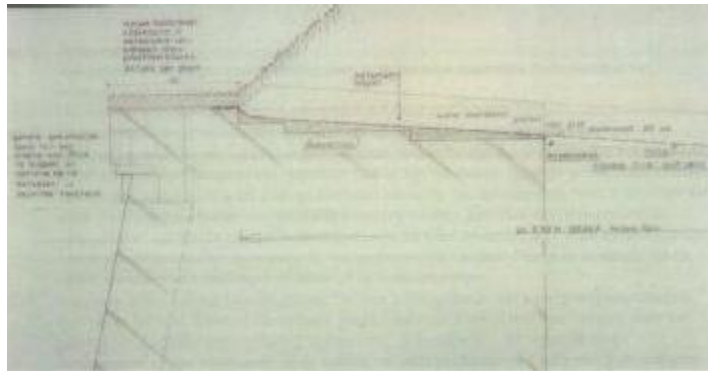
Figuur 10: Restauratieprincipe van de grondkerende muren van Naarden. Op de muur wordt een folie gelegd met afschot naar binnen; de folie wordt op de muurkroon vastgezet met een hardstenen plaat. Met name deze aanhechting is problematisch: de folie scheurt af, of wordt doorgestoken bij het afsteken en de hardstenen plaat komt los van de bakstenen ondergrond waardoor onderspoeling plaatsvindt. Tevens is het afschot niet op alle plaatsen juist gerealiseerd. Het aardwerk is door het gras hydrofoob (waterafstotend) gemaakt, waardoor het regenwater van de wal afloopt in plaats van opgenomen te worden door de grond.

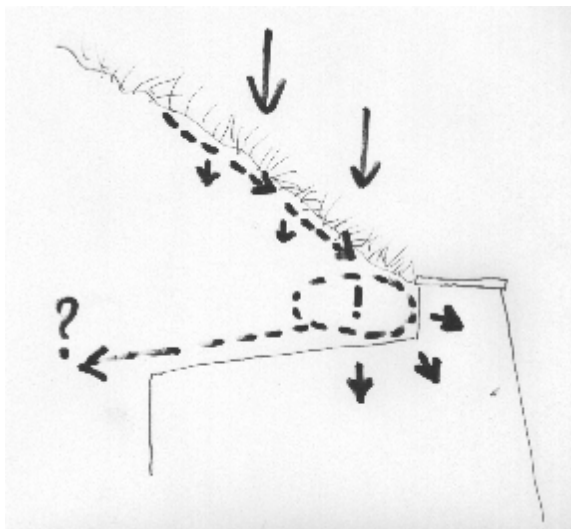
Figuur 11: Schema van het vochtprobleem van de grondkerende muren van Naarden. Het hemelwater wordt geacht loodrecht door de wal naar beneden te zakken en via de folie afgeleid te worden naar de binnenzijde van de wal, alwaar het via zandpalen naar het grondwater geleid zou worden. In werkelijkheid spoelt het water langs de helling naar beneden en stroomt over de hardstenen dekplaat heen. Langs het metselwerk stroomt nu vanwege de toepassing van folie niet alleen het vocht van de regen op de muur, maar ook het hemelwater dat op de aarden wal gevallen is. Indien de natuurstenen afdekplaat los ligt, stroomt het hemelwater van de aarden wal over de rollaag van de muur, zodat

deze verzadigd raakt van water. In het geval de folie bij de aanhechting op de natuurstenen afdekplaat gescheurd is, wordt het hemelwater dat op de wal gevallen is achter de muurkroon op het metselwerk geleid. Herkomst tekening: "Een onderzoek naar de waterdichtheid van de afdekkingen van de "Utrechtse poort" te Naarden-vesting", door Hoek Architectuur en restauratie te Utrecht, november 2005.

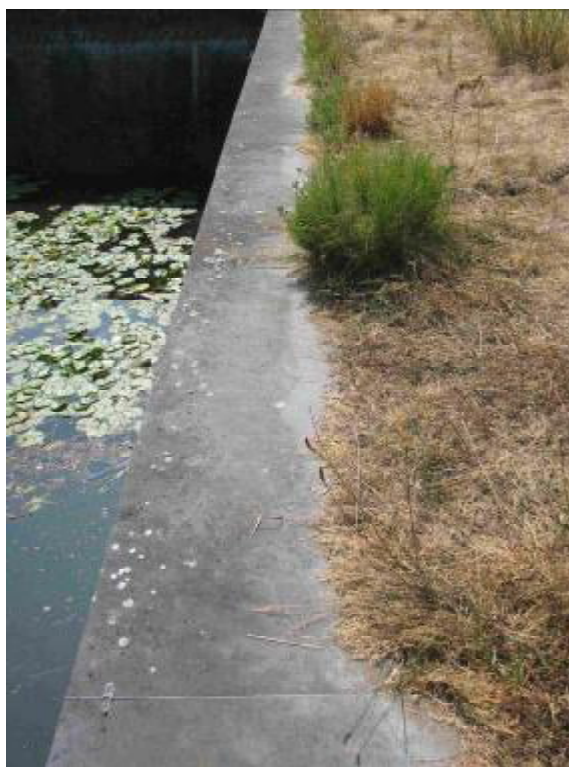
Figuur 12: Bastion Oranje, afdekking van de noordelijke face. Het bastion is omstreeks 1980 gerestaureerd. Door toepassing van folie kan de begroeiing niet diep wortelen en verbrand bij langdurige droogte. Behalve het gras e.d. langs de afdekplaten, deze onttrekken vocht aan de muur. De (lichte) verkleuring van de dekstenen wordt veroorzaakt door het onttrekken van vocht door begroeiing

Gedurende de droge zomer van 2006 bleek dat de dekplaat op de bekledingsmuur aan de grachtzijde van bastion Oranje vochtig was en aan de binnenzijde droog. De planten aan de rand van de dekplaat waren nog een beetje groen. Ze profiteren van vocht dat wordt aangevoerd vanuit de gracht. Het grachtwater wordt via de capillaire werking van de bakstenen naar boven toe getransporteerd, waardoor ook de natuurstenen platen bevochtigd worden. Door vochtonttrekking van de plantenwortels droogt de binnenzijde van de plaat op. Bij een rondgang over de hele vesting blijkt dit overal het geval te zijn, behalve op Katten, omdat daar de dekplaat niet van natuursteen is maar van beton

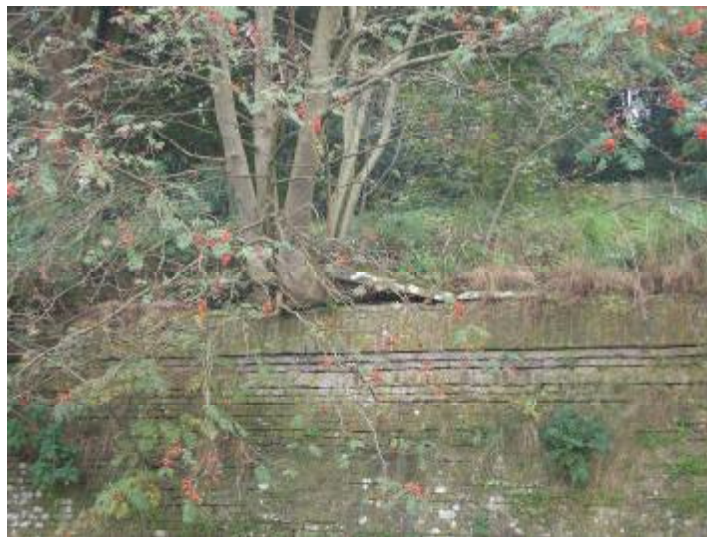
Figuur 13: Aanzicht van de courtine Oud-Molen-Katten. Dit gevreesde beeld van bomen die muurwerk ontwrichten is ontstaan door het iets afschuiven van de betonafdekking waardoor een zaailing zich kon nestelen. De wortels van deze boom hebben de betonafdekking opgetild. Frappant was dat bij een controlegraving de wortels achter de muur geen schade aan het metselwerk bleken te hebben aangericht.

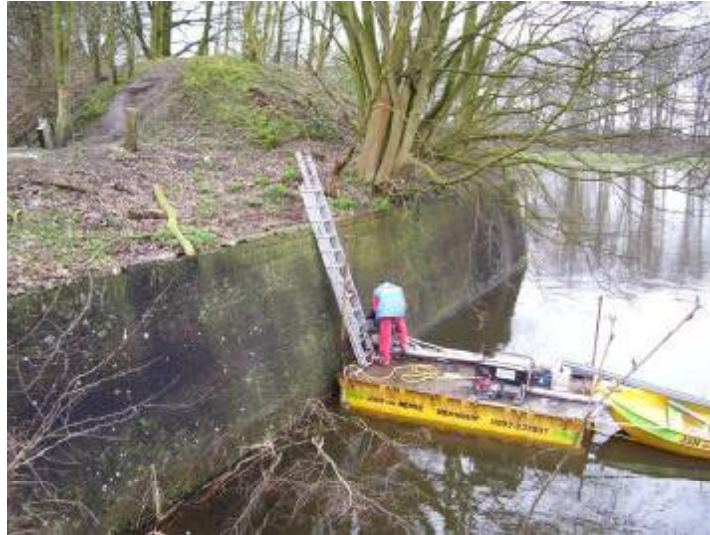
Figuur 14: Oostelijke face van Bastion Katten, tijdens het boren van boorkernen. Bovenop de muur staat een wortelstomp van ca 130 jaar oud, die minimaal twee keer is teruggezet. De uitschieters zijn a 40 jaar oud. Frappant is dat het muurwerk eronder in goede (droge) staat verkeert: de wortels van de boom dringen niet in het muurwerk maar zoeken hun vocht boven en vooral achter de muur. (Foto: Architectenbureau Van Hoogevest).

Op bastion Katten zijn de muren onder en nabij drie oudere bomen bekeken. Wat bij deze bomen opviel was dat tot op ca 5 à 10 meter afstand links en rechts van deze bomen het voegwerk en soms zelfs het metselwerk geen schade vertoont. De vraag was dan ook of het wortelpakket de muur zodanig droog houdt, dat vocht hier niet via voegen naar buiten kan treden waardoor bevriezing wordt voorkomen. Uit de literatuur is in ieder geval bekend dat wortels vele kubieke meters water per dag aan vocht wegzuigen

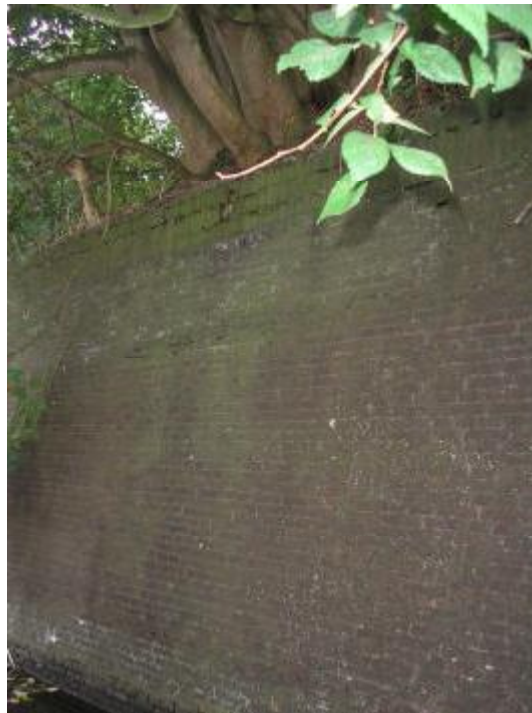
Figuur 15: Detailopname van de oostelijke face van Bastion Katten. Het 130 jaar oude muurwerk verkeerd ondanks, of juist dankzij de boom erbovenop in goede staat.

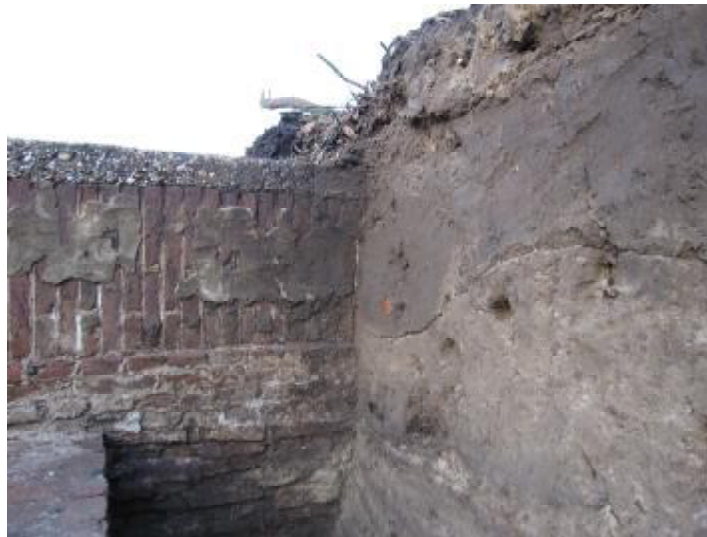
Figuur 16: Aanzicht binnenzijde van de muurkroon van de westelijke face van bastion Katten. De in de 19^{de} eeuw vervangen muurkroon is twee strekken hoog. Op de vertinlaag van cement was een bitumen/teer laagje aangebracht. Tijdens het onderzoek kon niet vastgesteld worden of de afdekkende betonplaat bij deze 19^{de} eeuwse reparatie is aangebracht, of dat dit later is verricht. Afgezien van de afbladderende vertinlaag is het muurwerk in goede staat

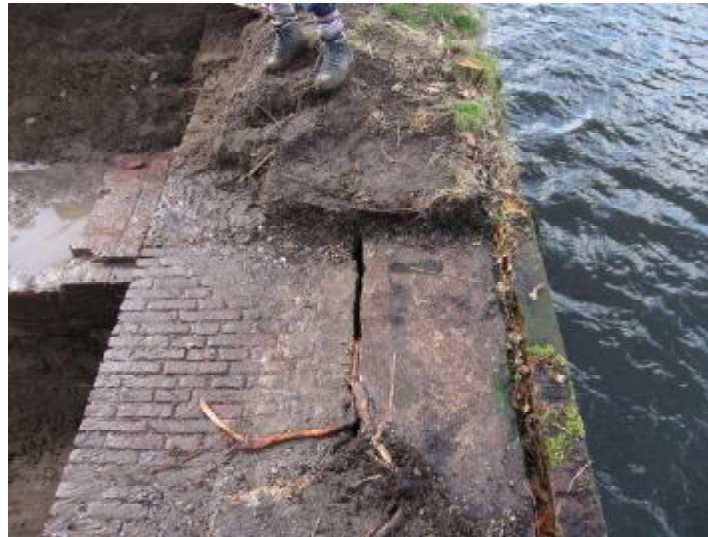
Figuur 17: Aanzicht muurkroon van de westelijke face van bastion Katten. Het achterste gedeelte van de rollaag verkeerd in goede staat; aan de grachtzijde is het muurwerk in de lengte gespleten, de buitenste schil is afgevroren en vervolgens is de schade vergroot door wortels. De middelste scheur is vermoedelijk veroorzaakt zijn door preferente vochtstromen in de muur, gevolg door uitspoeling van mortel en vervolgens hebben in deze vochtkanalen gedrongen wortels het proces van afscheuren afgemaakt.

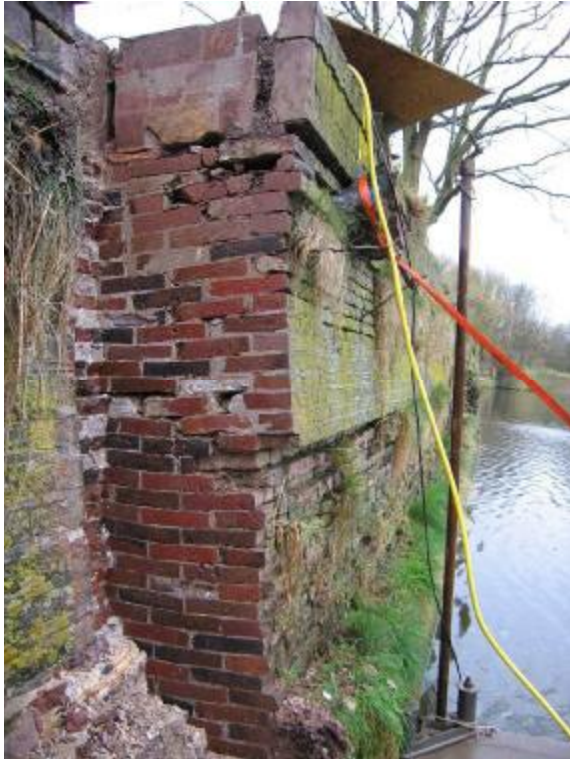
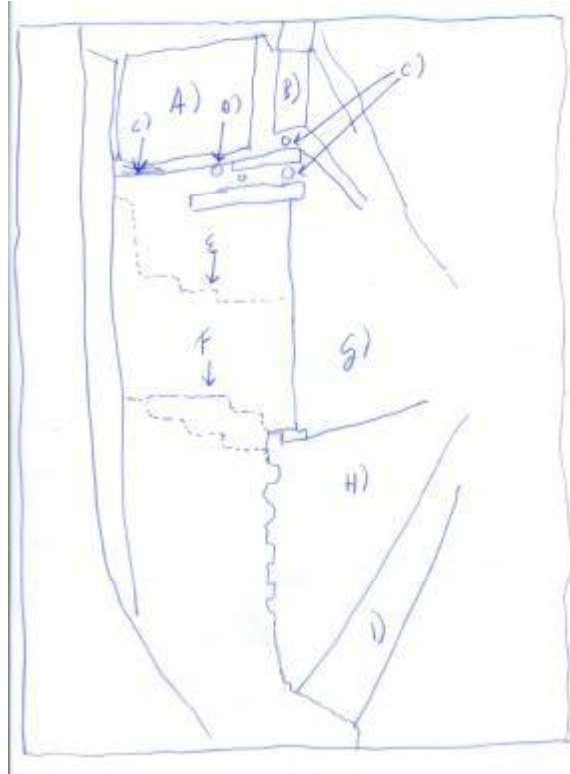
Figuur 18: Zaagsnede over de westelijke face van bastion katten. De muurkroon is twee maal gespleten (A & B). Wortels (C) hebben het muurwerk opgelicht of naar buiten gedrukt (D). In het restauratieplan is opgenomen dat de delen A & B van de muurkroon (met ca twee onderliggende lagen vervangen worden. In het metselwerk daaronder zijn twee kanalenstelsels te onderkennen (E & F). Het metselwerk is hier echter behoorlijk gaaf. Het wegnemen van de vochtanvoer via de spleten door een nieuwe muurkroon zou afdoende moeten zijn. Het muurvlak G) wordt gevoegd en het afgeboerde gedeelte H) wordt, al naar gelang de kwaliteit van het metselwerk of gevoegd of ingeboet. In het eerste geval wordt de door afboeren verkregen verjonging van de muur afgestreeken met mortel.

Ter plaatse van de inspectieput langs de noordelijke face van bastion Katten is een doorsnede in de muur gezaagd. Hieruit bleek dat de rollaag door inwatering vorstschade heeft gekregen. De ontstane spleten zijn war mogelijk door wortels benut met ontzetting van het metselwerk als gevolg. Met name de rollaag heeft hieronder geleden. Frappant is dat andere schades (kanalenstelsels die het voegwerk hebben uitgespoeld) ogenschijnlijk geen fragmentatie van het metselwerk hebben veroorzaakt: het metselwerk is nog vrijwel geheel homogeen.

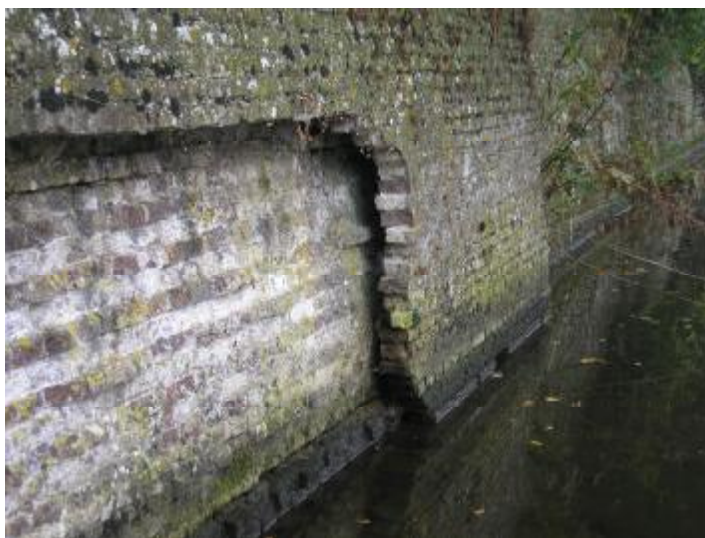
Figuur 19: Bastion katten, noordelijke face. Door bevroering is het muurwerk over een halve steen afgeboerd. Het afgeboerde metselwerk links lijkt zich al enige decennia goed te houden; reden om hier niet in te grijpen. Wel zullen de uitkragende stenen boven dit muurvlak worden verankerd, opdat zij bij bevroering niet afgedrukt worden. Het afgeboerde metselwerk zal, waar mogelijk met mortelinjectie gerestaureerd worden. Indien het verval, vooral vanwege beworteling, te groot is zal het muurschild worden weggenomen en opnieuw vertand opgemetseld worden.

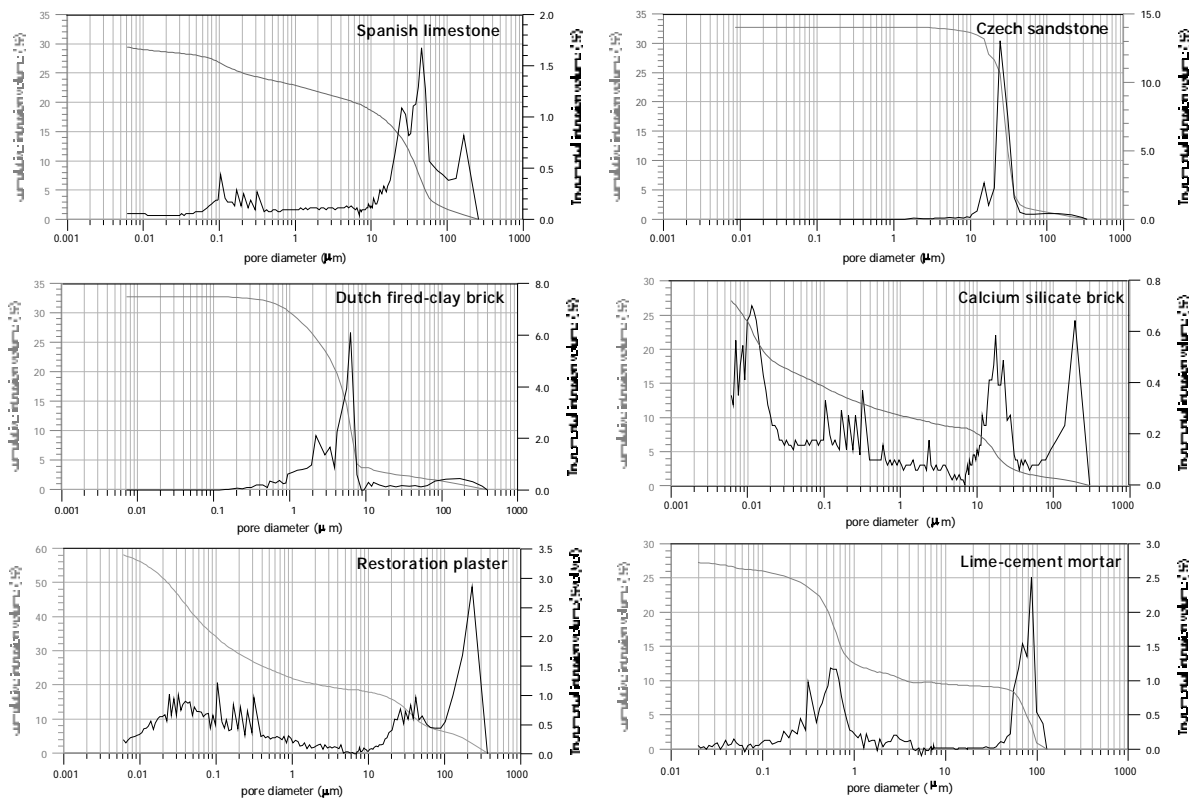
Figure 1: Pore size distribution of the substrates as measured by Mercury Intrusion Porosimetry

The pore size distribution of the substrates is reported in Figure 1.

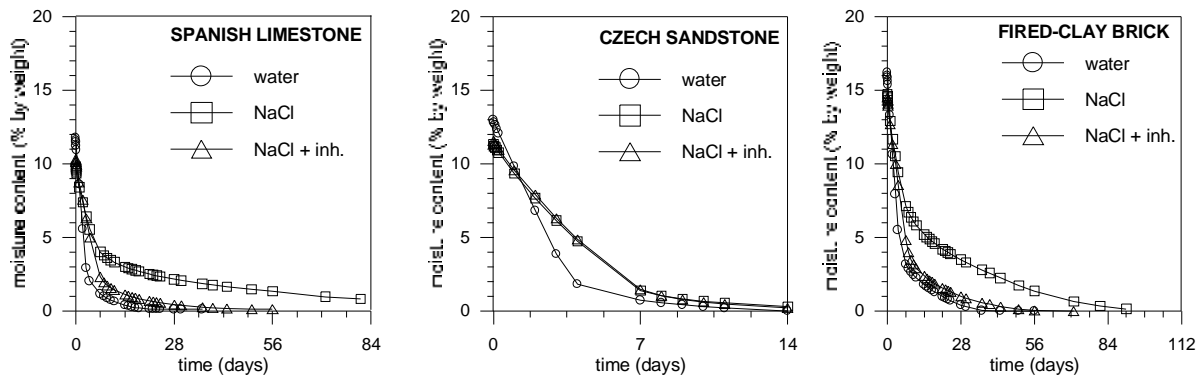
Figure 2: Drying curves at 20 °C 50% RH of the Spanish limestone, the Czech sandstone and the fired-clay brick saturated with water, 10 wt% NaCl solution and 10 wt% NaCl solution with 0.001M NaFeC

The drying curves for each material are reported in Figure 2. As expected, the specimens contaminated with NaCl solution dry slower than the ones saturated with water. In fact, the presence of soluble salts depresses the RH of equilibrium of the solution, thus the driving RH gradient for vapour transport between the surface and the environment becomes also lower and drying slows down.

The NaFeC enhances the drying but the relevance of this effect strongly depends on the material type. In the Spanish limestone and in the brick drying is clearly enhanced when NaFeC is added to the NaCl solution. In contrast, no effect is observed in the Czech sandstone.

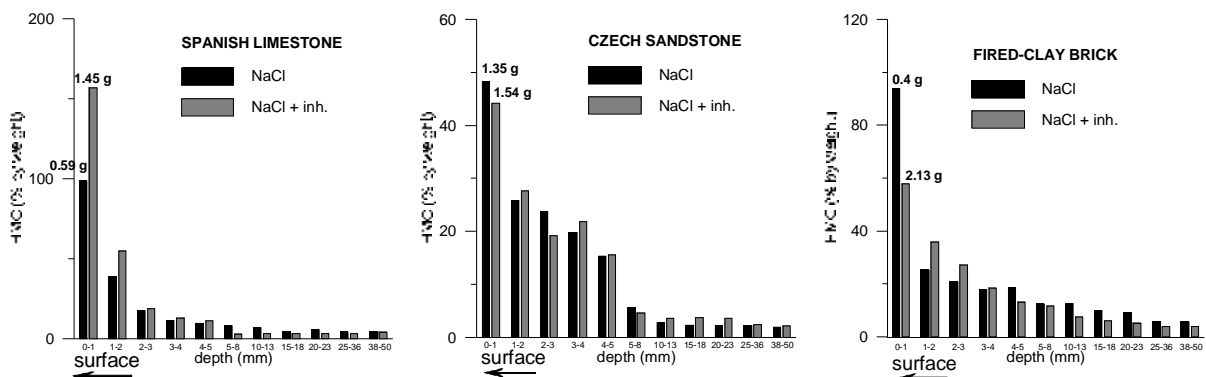
Figure 3: HMC distribution measured at 96% RH in the Spanish limestone, the Czech sandstone and the fired-clay brick specimens at the end of the drying test

In order to have a definitive confirmation of the effectiveness of the inhibitor in enhancing the salt solution transport to the surface, the salt distribution at the end of the drying test was measured, including the efflorescences on the surface. The HMC results are reported in Figure 3; the numbers at the top of the first columns in the graph indicate the amount of efflorescences (in grams) brushed from the surface at the end of the drying test.

The distributions confirm the indications given by the drying curves: the enhanced drying corresponds to a larger amount of salt at or near the surface. In the Spanish limestone and in the brick the presence of NaFeC enhances the transport of salt (NaCl) to the surface and therefore crystallization in the form of efflorescences instead of crypto-florescences. In the Czech sandstone the NaFeC does not have any effect.

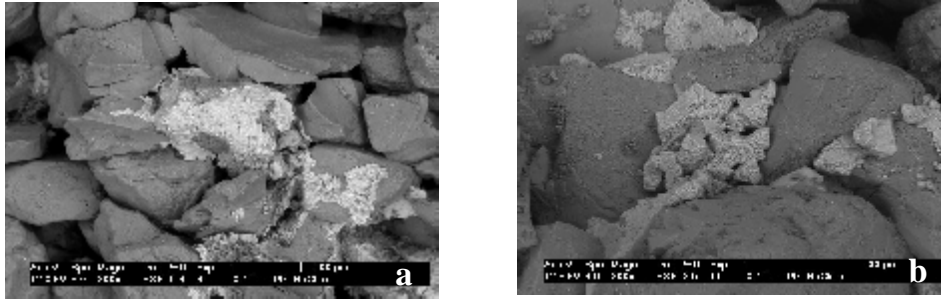
Figure 4: NaCl crystallized in absence (a) and presence of inhibitor (b)

The effect of the inhibitor on the crystal morphology is clearly visible on the efflorescences precipitated on the evaporation surface of the specimens: the salt forms dendritic crystals, clearly different from the crystals precipitating in absence of NaFeC. Also the morphology of NaCl precipitating inside the stone is influenced by the presence of the inhibitor. Figures 4a and b show the cross sections of NaCl contaminated Czech sandstone with and without inhibitor respectively. It is observed that in the absence of inhibitor halite precipitates mainly as a layer on the pore wall, whereas in the presence of the inhibitor an agglomeration of small crystals is visible, filling the pore spaces (this confirms previous observations [Lubelli et al. 2006]).

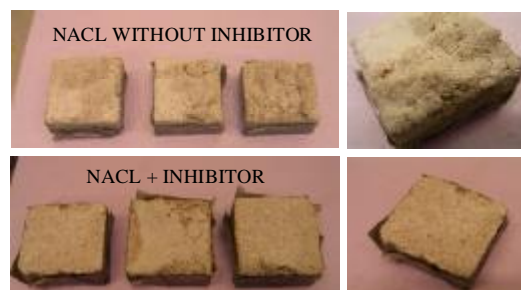
Figure 5: NaCl contaminated lime-cement specimens after 5 crystallization cycles: in specimens treated with the inhibitor sanding occurs, whereas bulging and scaling are present in untreated specimens

Significant damage after 5 wet-dry cycles occurred only in the case of the lime-cement mortar. In this case the NaFeC had no effect on the amount of damage (the material loss between specimens with and without the inhibitor was the same) but influenced the type of decay: in the absence of the inhibitor bulging and scaling occurred, while sanding was observed in the presence of NaFeC (Figure 5). The other materials, untreated and treated with the inhibitor, did not suffer any significant damage in the time period of the experiment.

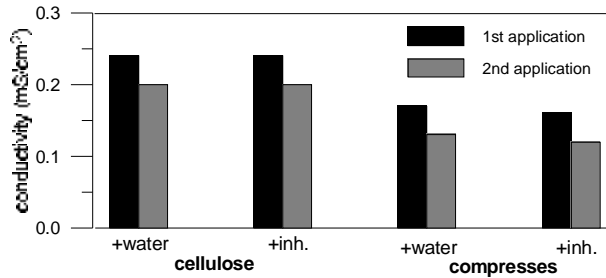
Figure 6: Conductivity of the poultices (1st and 2nd application)

The results of the conductivity measurements performed on the desalination materials applied on site are reported in Figure 6. The conductivity has been expressed as mS/cm² of desalinated area instead of mS/g of poultice [Vergès-Belmin V. and Siedel H.]. Expressing

the conductivity in mS/g of poultice would in fact lead to a misleading interpretation due to the different density of the two poultices. The graph shows that the conductivity of the poultices with and without inhibitor is about the same: it can therefore be concluded that in this case the inhibitor does not improve the effectiveness of desalination.

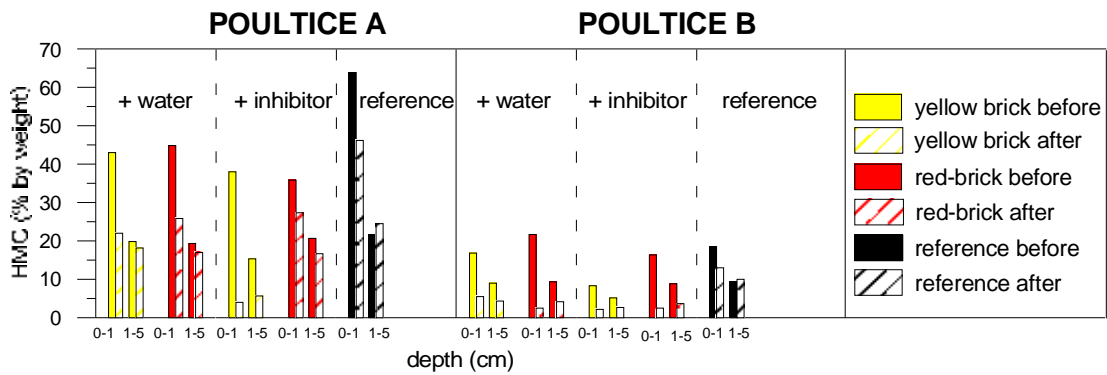
Figure 7: HMC at 96 % RH measured in treated bricks before and after the treatment with demineralised water and inhibitor in aqueous solution and in not treated (reference) bricks

The HMC of the bricks (at the depths of 0-1 cm and 1-5 cm) before and after the treatment has been measured in order to further evaluate the effect of the inhibitor on desalination. The obtained results are reported in Figure 7. No clear positive effect of the inhibitor on desalination is observed. This confirms the results of the conductivity measurements.

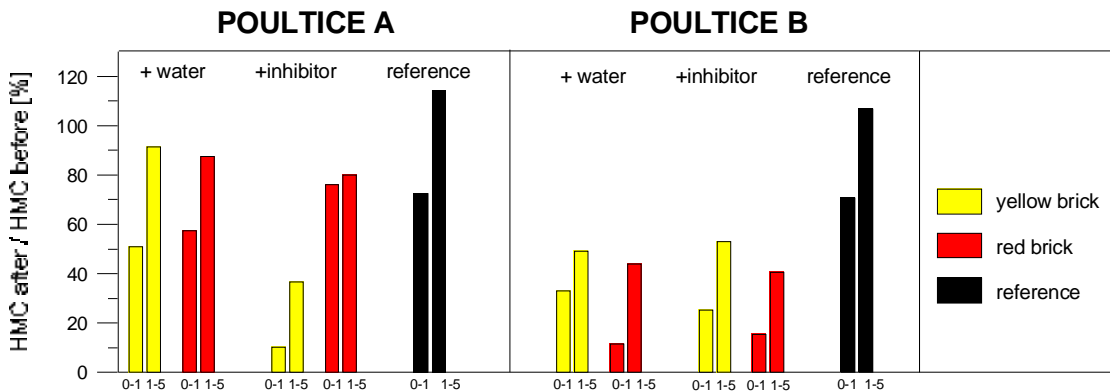
Figure 8: HMC at 96%RH after desalination expressed as percentage of the initial HMC

Regarding the desalination efficiency of the two poultices used some observations can be made, even if this research did not aim at evaluating the different desalination materials but at assessing the effect of the mixed in inhibitor on the desalination. In Figure 8 the HMC remaining after desalination as percentage of the initial HMC is reported. From these results it can be concluded that:

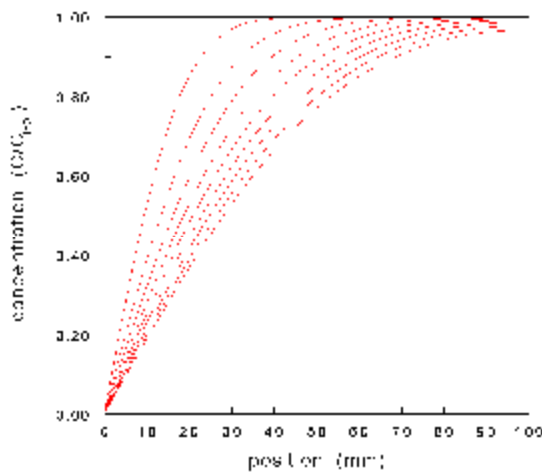
Figuur 1: Een simulatie van de concentratieprofielen tijdens ontzouten met behulp van diffusie. Het tijdsverschil tussen de profielen is een dag.

Voor een beter begrip van de tijdschalen bij een diffusieproces is een simulatie gedaan van het ontzouten met behulp van diffusie van zout in een baksteen met een dikte van 100 mm. De gesimuleerde profielen zijn weergegeven in figuur 1.

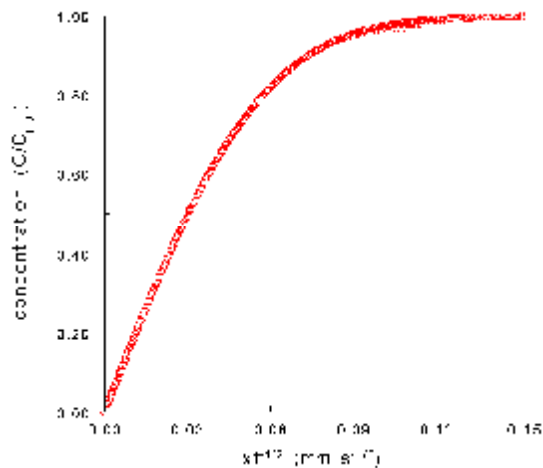
Figuur 2: De Boltzmann getransformeerde profielen van de zoutprofielen zoals weergegeven in figuur 1.

De geschaalde profielen zijn weergegeven in figuur 2. Zoals te zien is vallen nu alle afzonderlijke curven samen over een enkele curve.

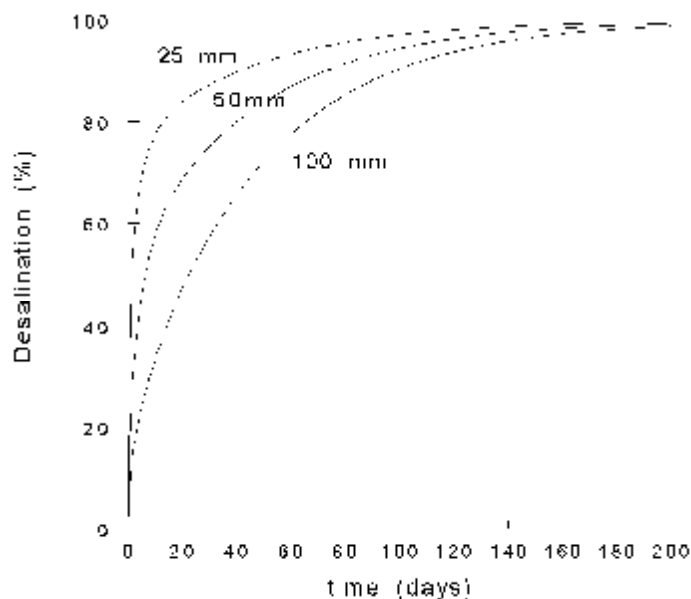
Figuur 3: Het totale percentage van ontzouten over de eerste 25, 50 en totale baksteen van 100 mm zoals berekend met een simulatie.

Omdat we echter geïnteresseerd zijn in het ontzouten is in figuur 3 een simulatie weergegeven voor de totale hoeveelheid zout die is onttrokken als functie van de tijd over de eerste 2.5 en 5 cm en over de totale dikte van de baksteen.

Zoals te zien is duurt het totaal ontzouten van een steen meer dan 200 dagen. Echter het ontzouten van de eerste 25 mm met 80 % duurt ongeveer 10 dagen. Maar de tijdsduur voor het extra ontzouten neemt hierna zeer sterk toe.

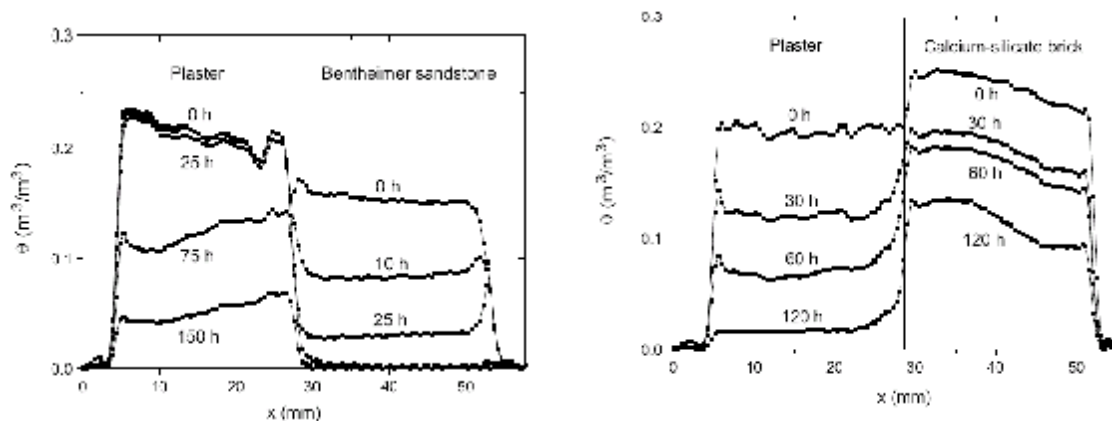
Figuur 4: De gemeten vochtprofielen in een pleister/substraat combinatie. De preparaten waren initieel bevochtigd met een 4 M NaCl oplossing.

In dit geval geldt dat de kritische poriestraal r_m geldt voor de combinatie van de twee materialen. Daarom zal het materiaal met de grootste poriën het eerst drogen. Ofwel kan door het drogen een advectie worden verkregen als de poriën van de poutlice kleiner zijn dan deze van het substraat. Ter illustratie is in figuur 4 het drogen weergegeven van een zelfde pleister aangebracht op een fijn poreuze ondergrond (kalkzandsteen) en op een grof poreuze ondergrond (Bentheimer zandsteen) [12, 13].

Zoals te zien is droogt in de combinatie pleister/kalkzandsteen de kalkzandsteen het eerst, terwijl in de combinatie pleister/Bentheimer zandsteen, de zandsteen het eerste droogt. Dus alleen bij deze laatste combinatie zal er een advectie van zandsteen naar pleister zijn en kunnen de zouten op deze manier getransporteerd worden.

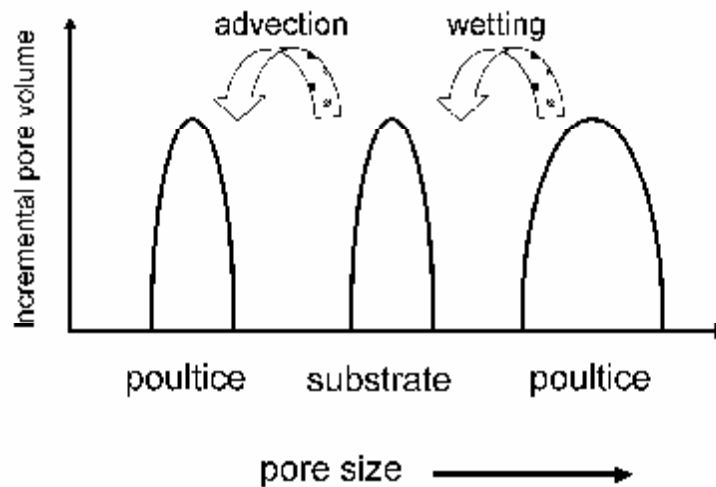
Figuur 5: Voor een optimale werking dient de poriënverdeling van de poultice aangepast te worden aan het te ontzouten substraat.

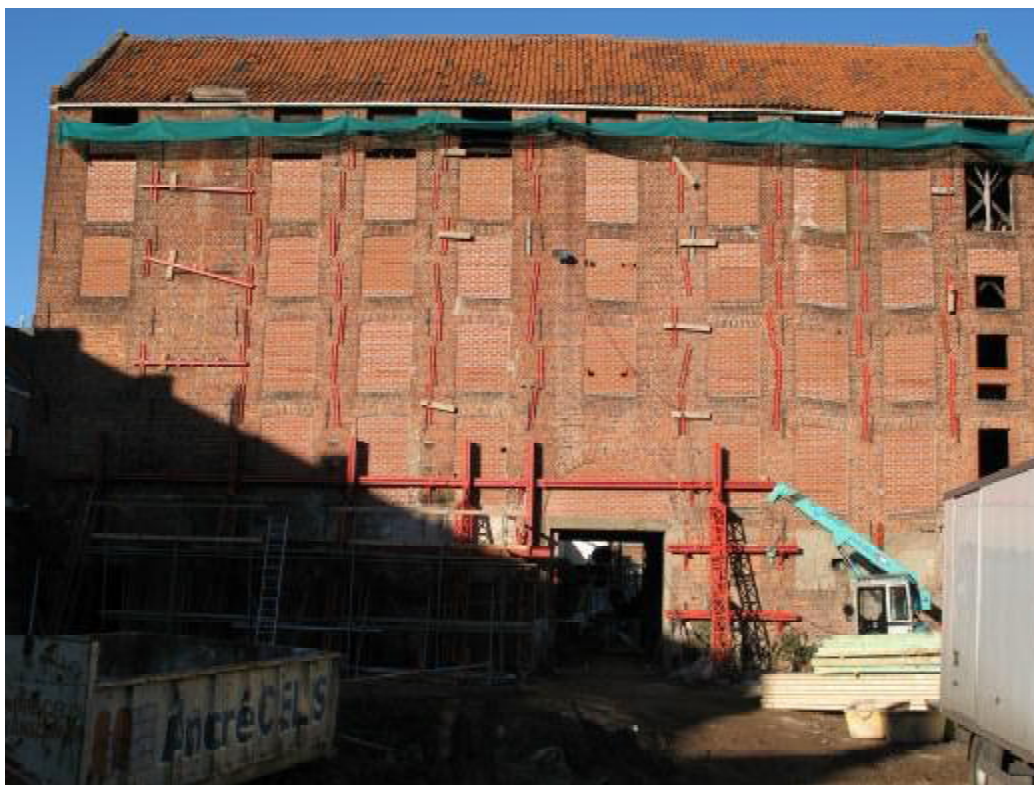
Figuur 3: Mouterij in Leuven. In dergelijk gebouw is het bijna onvermijdelijk dat er allerhande zouten aanwezig zijn. Een ernstige belasting met zowel natrium- als calciumchloride, naast de grote aanwezigheid van natrium- en calciumnitraat, leidt tot een quasi onvermijdelijke minimale ingreep. Met andere woorden: geen kalei, en geen waterwerende oppervlaktebehandeling. Enkel herstellen van de gevel met een compatibele mortel is aan te raden. Indien men kan leven met een heterogeen uitzicht (vochtvlekken) en met het feit dat er aanzienlijk regelmatig dan 'normaal' onderhoud aan het verfwerk uitgevoerd moet worden, kan men eventueel ook nog schilderwerken met een gepaste verf voor buiten voorzien.

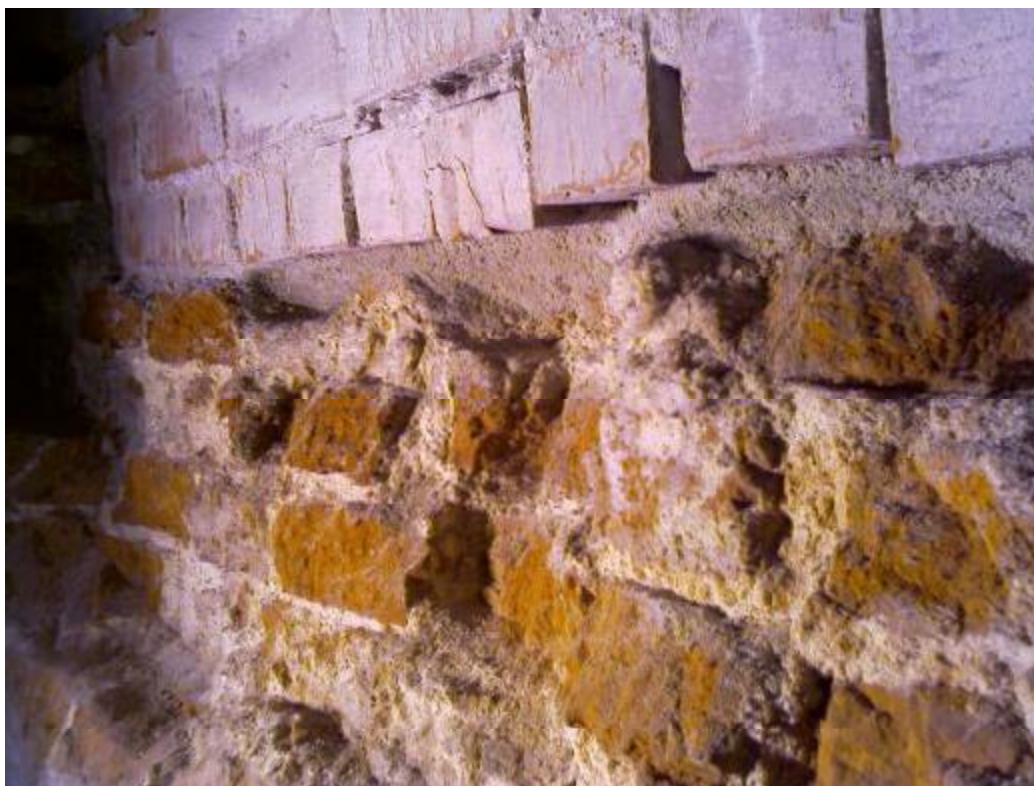
Figuur 5: Typische schade in het metselwerk van de Aula Magna te Brussel – heel gelijkaardig aan hetgeen men in zovele kelders kan waarnemen.
